KARTA TYTUŁOWA TOM 1 – RYSUNKI	
NAZWA ZAMIERZENIA BUDOWLANEGO:	PRACE KONSERWATORSKIE ORAZ REMONT ELEWACJI, DACHU I WYKONANIE IZOLACJI PRZECIWWILGOCIOWYCH W BUDYNKACH MUZEUM C.K. NORWIDA W DĘBINKACH
ADRES I KATEGORIA OBIEKTU BUDOWALNEGO	07-230 DĘBINKI, UL. PAŁACOWA 7 WOJ. MAZOWIECKIE, POW. WYSZKOWSKI, GM. ZABRODZIE, KATEGORIA IX – BUDYNKI NAUKI, KULTURY I OŚWIATY
NAZWA JEDNOSTKI EWIDENCYJNEJ, NAZWA I NUMER OBRĘBU EWIDENCYJNEGO, NUMERY DZIAŁEK EWIDENCYJNYCH, NA KTÓRYCH OBIEKT JEST USYTUOWANY	jednostka: ZABRODZIE obręb: DĘBINKI działki: 143506_2.0005.833/26
IMIĘ I NAZWISKO LUB NAZWA INWESTORA I JEGO ADRES	FUNDACJA MUSEION NORWID UL. OKĘCKA 8/14 02-658 WARSZAWA
SPIS ZAWARTOŚCI PROJEKTU BUDOWALNEGO	1. Projekt zagospodarowania terenu – TOM 1 2. Projekt architektoniczno-budowlany – TOM 1 3. Projekt techniczny – TOM 2 4. Załączniki: Mapa do celów projektowych, Program prac konserwator- skich, Opinia geotechniczna, Ekspertyza mykologiczna, Opinia o stanie za- chowania obiektu, Informacja BiOZ – TOM 3 5. Załączniki: Inwentaryzacja – TOM 4

CZĘŚĆ 1 PROJEKT ZAGOSPODAROWANIA TERENU	
NAZWA ZAMIERZENIA BUDOWLANEGO:	PRACE KONSERWATORSKIE ORAZ REMONT ELEWACJI, DACHU I WYKONANIE IZOLACJI PRZECIWWILG

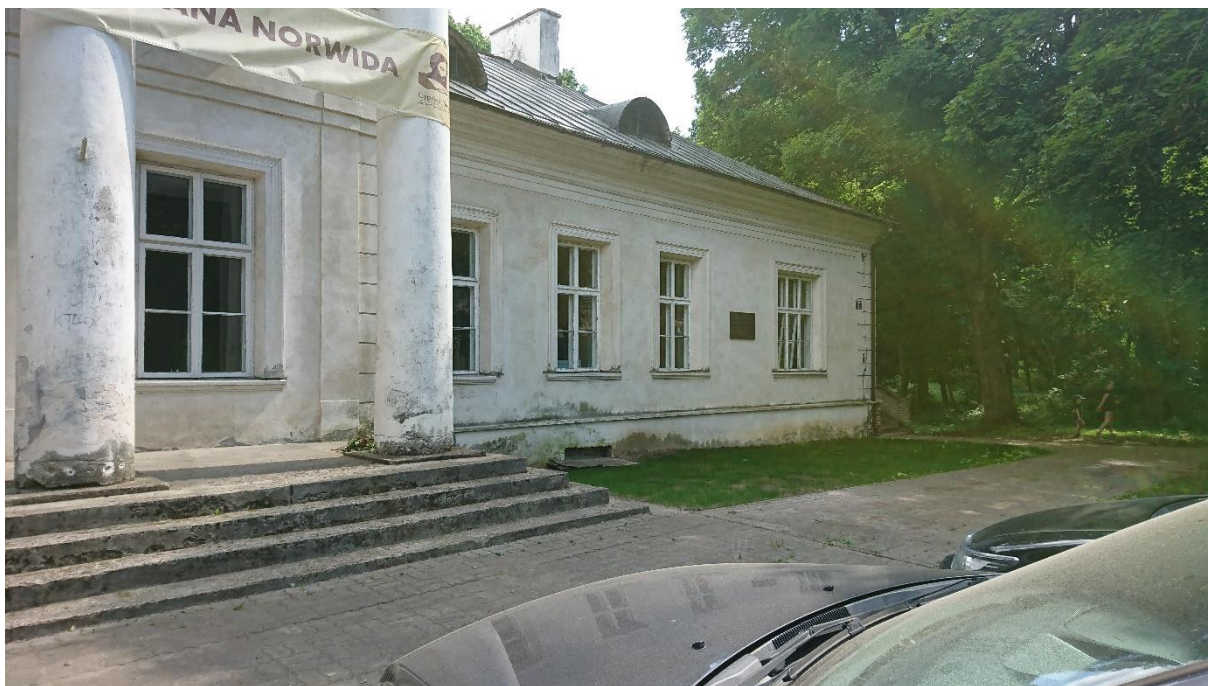
Fot. 19. Fragment elewacji frontowej pałacu – część zachodnia. Widoczne rozległe uszkodzenia tynków, zawilgoce-  
nie i porost glonów.

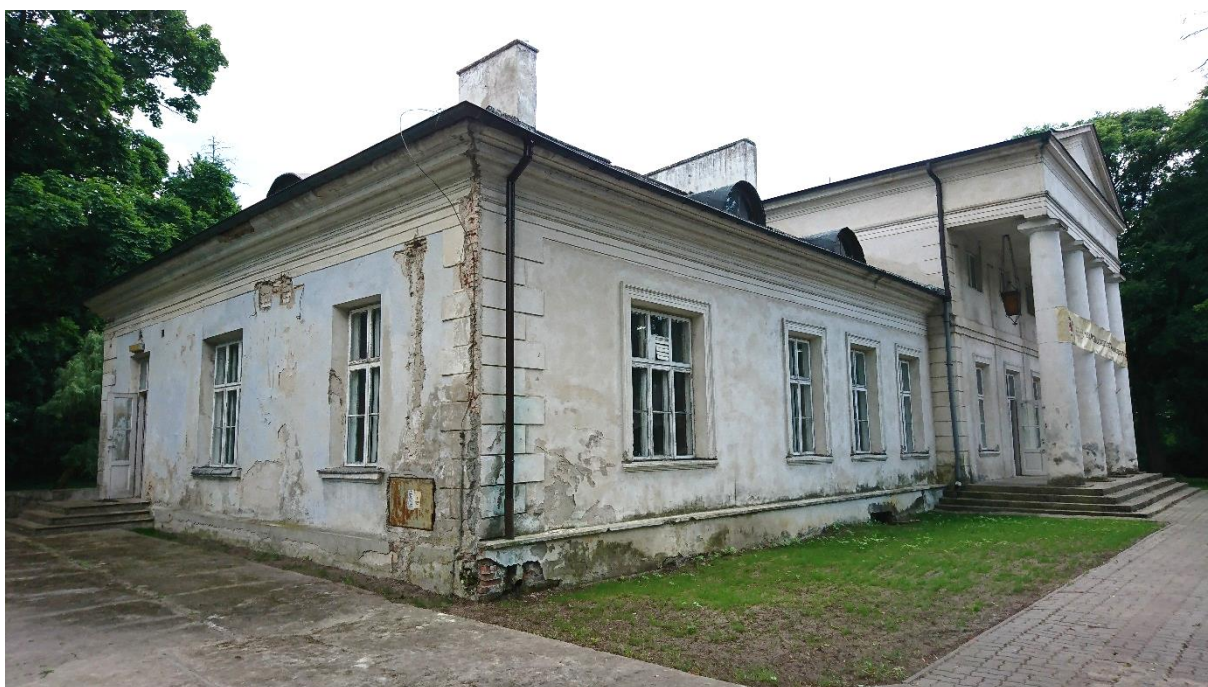
Fot. 20. Wschodnia część korpusu głównego pałacu – rozległe i silne zniszczenia wypraw tynkarskich i detalu sztuka-  
torskiego. Na pierwszym planie widoczny murek przybudowany bez przewiązania do cokotu elewacji frontowej.

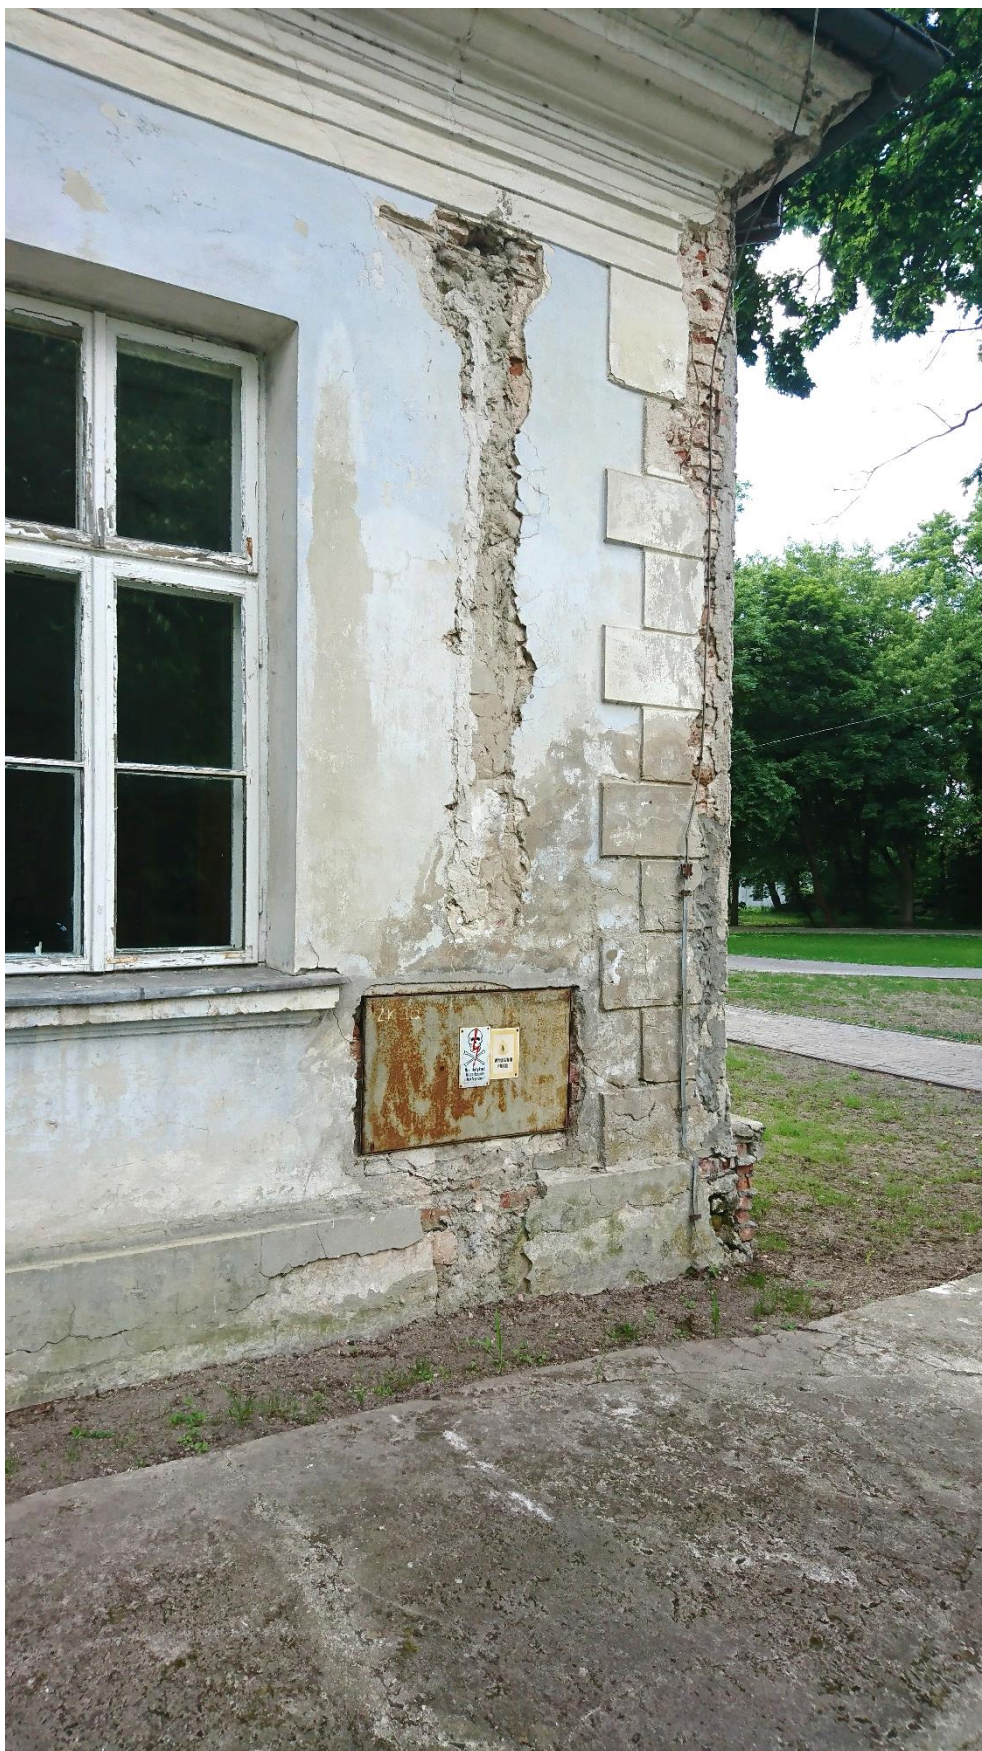
Fot. 25. Zniszczenia w obrębie narożnika – erozja tynków spowodowana zawilgoceniem oraz wtórnymi przebiciami.

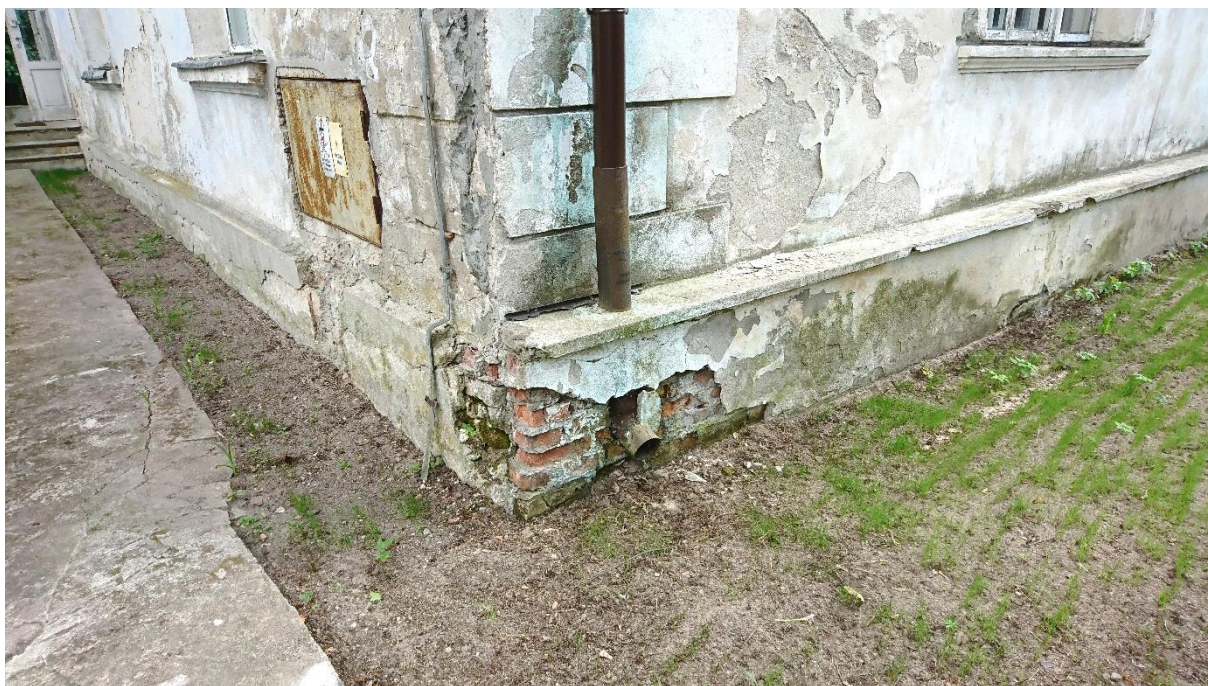
Fot. 26. Stan zachowania narożnika – widoczny dobudowany cokół i sposób poprowadzenia rury spustowej – woda wydostaje się bezpośrednio pod elewację.

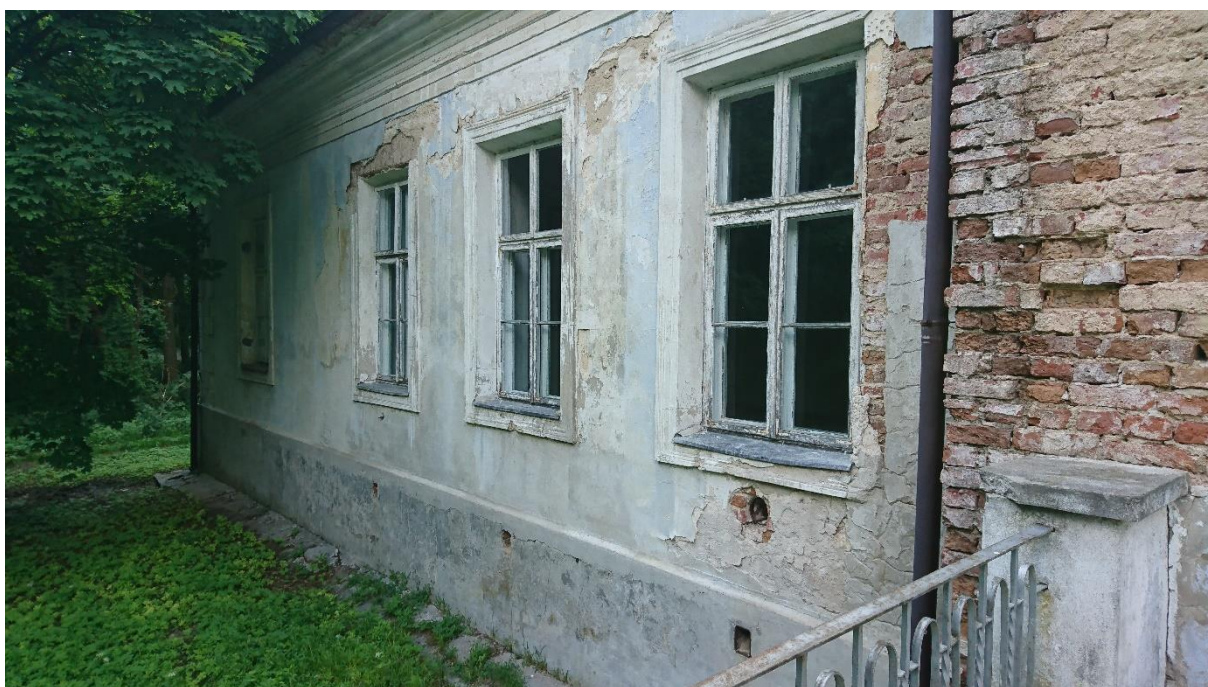
Fot. 34. Zachodni fragment elewacji ogrodowej – stan zachowania. Widoczne wtórne wyprawy tynkarskie malowane na kolor błękitny oraz rozległe zniszczenia spowodowane zawilgoceniem i uszkodzeniami obróbek blacharskich.

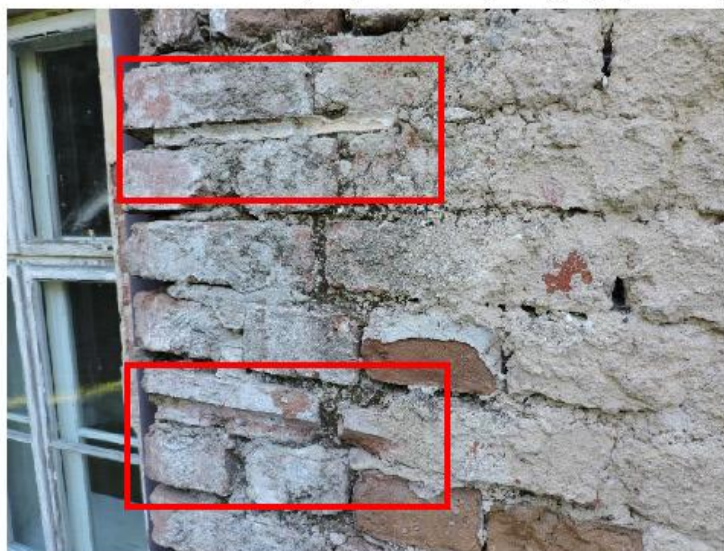
Fot. 79. Elewacja tylna, ryzalit – fragment z widocznym żłobkowaniem wążku ceglanego w celu wykonania boniowania. W górnym prostokącie relikty zaprawy i warstwy malarskiej żółtej, w dolnym podcięcie w cegle półwałkowe.

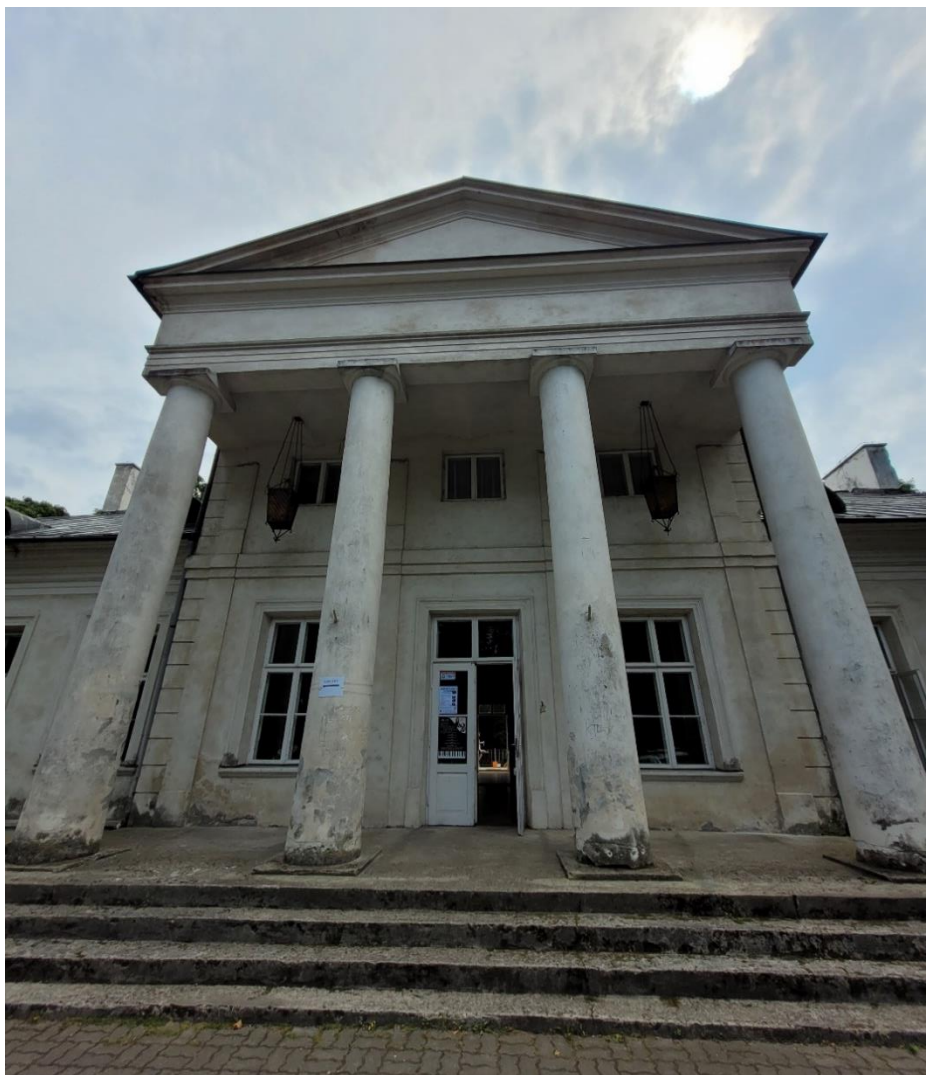
*Fot. 3.  
Schody wejściowe  
od strony  
północnej  
Pałacu z widoczną  
biokorozją –  
pokryte warstwą  
glonów, mszakami  
i porostami,  
miejscami  
widoczne rośliny  
zielne.  
Widoczne  
spękania i  
odspojenia tynku i  
powłok malarskich  
w dolnej części  
elewacji. Ujście  
rynnę  
zamontowane w  
schodach.  
Fot. Magdalena  
Dyda*

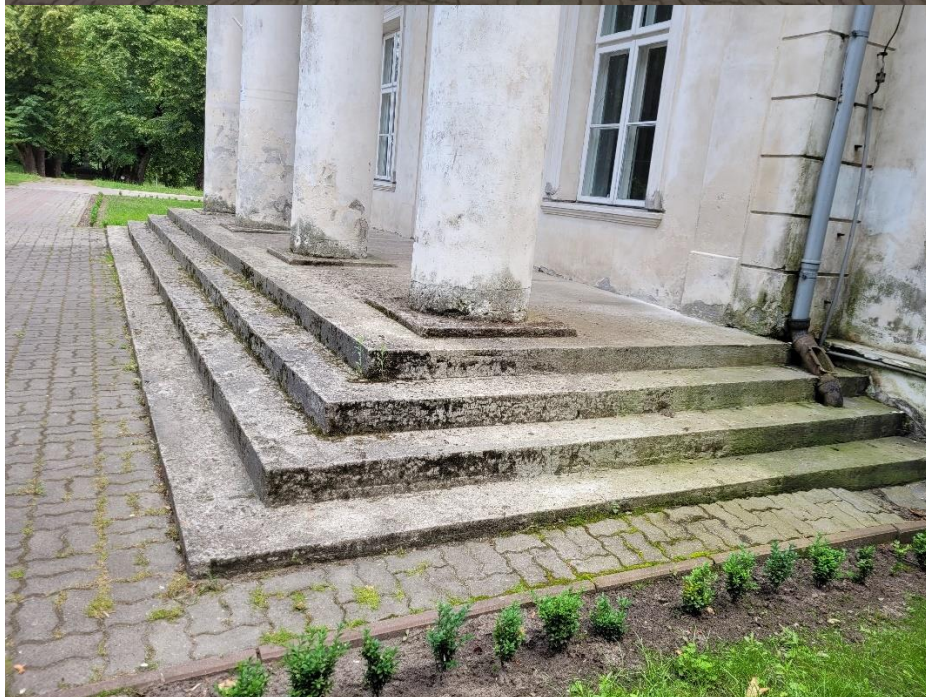
**Fot. 4.**  
Zachodnia część  
północnej elewacji  
przedmiotowego  
budynku.  
Widoczne ślady  
aktywności wody,  
spękania i  
odspojenia tynku,  
powłok malarskich,  
biokorozja w strefie  
przycokołowej i  
przy ujściach  
rynien: wzrost  
glonów, porostów i  
mszaków. . Brak  
opaski wzdłuż  
murów.  
Fot. Magdalena  
Dyda

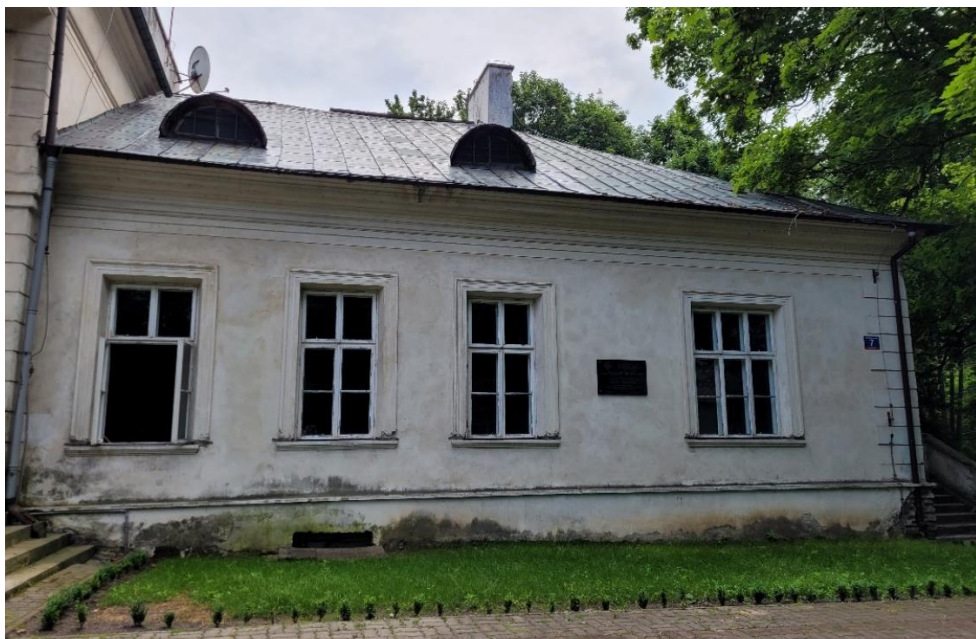
**Fot. 5.**  
Zachodnia część  
północnej elewacji  
Pałacu.  
Widoczne ślady  
aktywności wody,  
spękania i  
odspojenia tynku,  
powłok malarskich,  
biokorozja w strefie  
przycokołowej:  
wzrost glonów,  
porostów i  
mszaków.

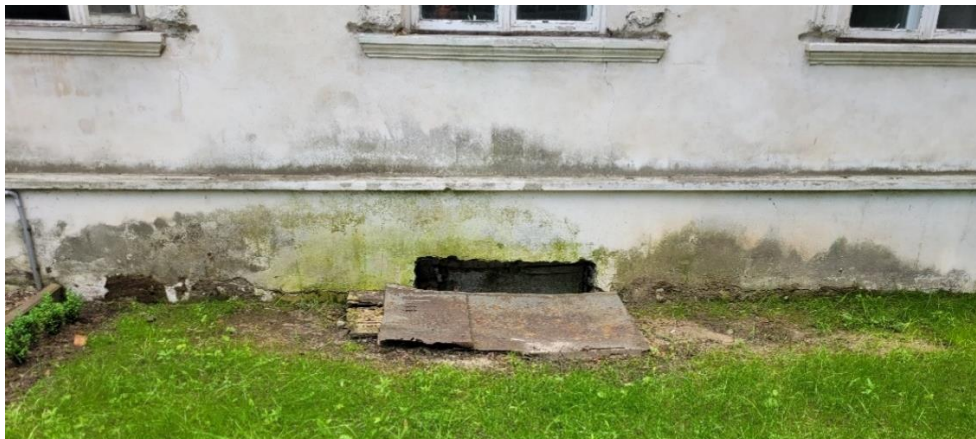
**Fot. 6.**  
Wschodnia część  
północnej elewacji  
przedmiotowego  
budynku.  
Widoczne ślady  
aktywności wody,  
spękania i  
odspojenia tynku,  
powłok malarskich,  
biokorozja w strefie  
przycokołowej i  
przy ujściach  
rynien: wzrost  
glonów, porostów i  
mszaków. Brak  
opaski wzdłuż  
murów.  
Fot. Magdalena  
Dyda

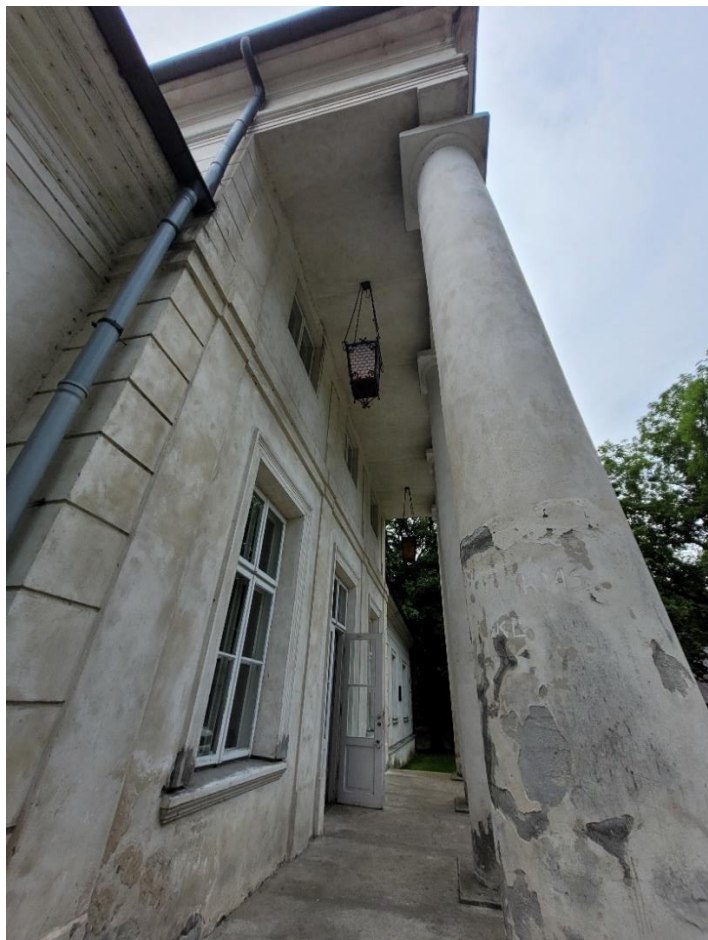
*Fot. 9.  
Narożnik  
południowoschodni  
budynku.  
Widoczne odspojenia  
tynków i cegieł wzdłuż  
rur spustowych. Na  
opasce widoczny  
rozrost roślin zielnych,  
na schodach korozja  
biologiczna: wzrost  
glonów, mszaków,  
porostów i intensywne  
zanieczyszczenia.  
Fot. Magdalena Dyda*

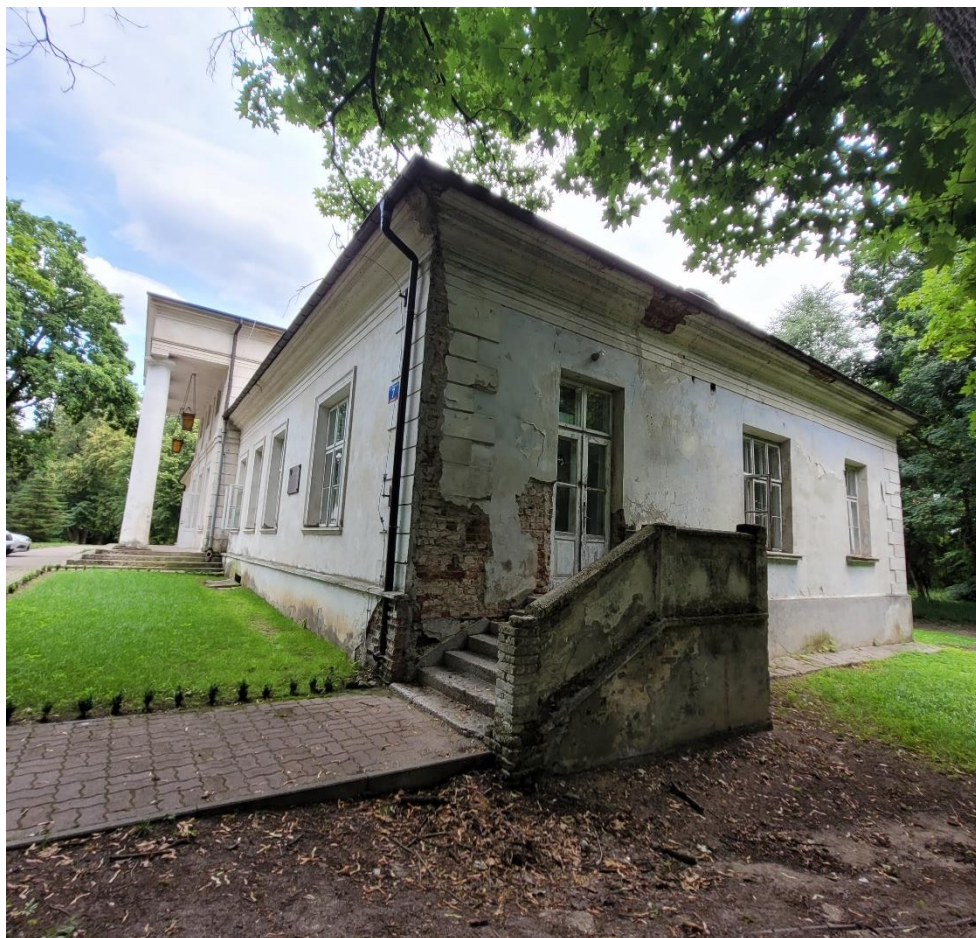
*Fot. 10.  
Południowoschodnia  
elewacja  
przedmiotowego  
budynku.  
Widoczne odspojenia  
tynków i cegieł, ślady  
aktywności wody. Na  
opasce widoczny  
rozrost roślin zielnych.  
Na opasce oraz  
strefie cokołu  
widoczna aktywność  
glonów, mszaków i  
porostów.  
Fot. Magdalena Dyda*

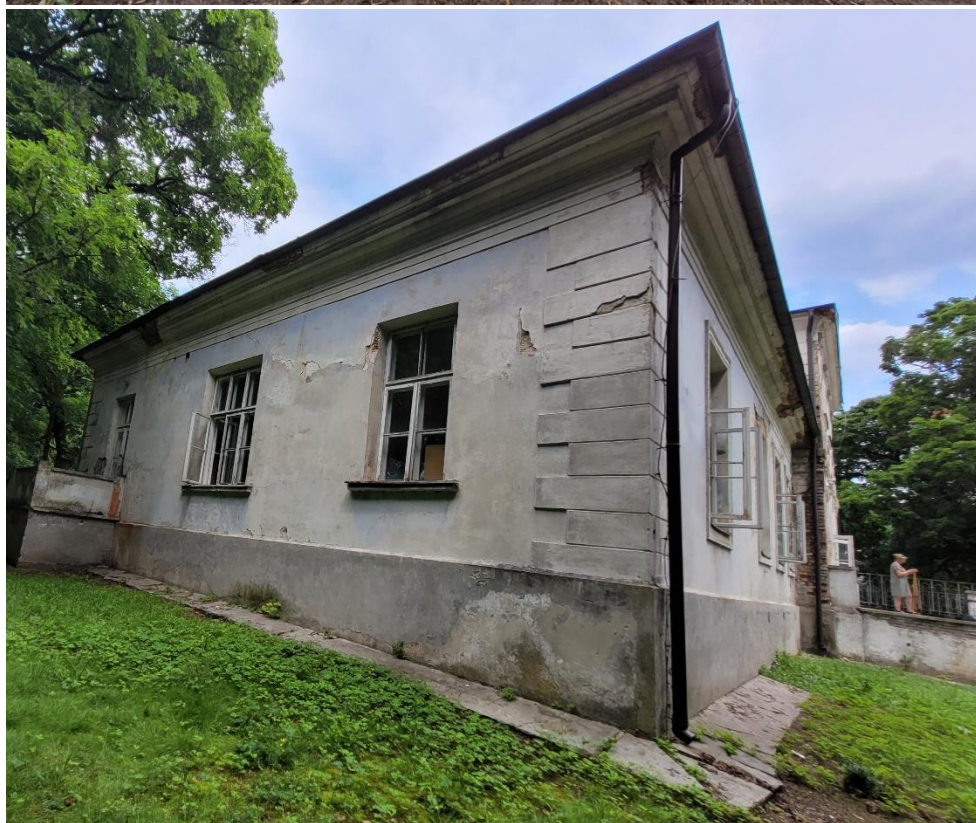
*Fot. 11.  
Południowowschodnia  
elewacja  
przedmiotowego  
budynku.  
Na murku wzdłuż  
schodów widoczne  
intensywne  
zanieczyszczenia,  
korozja biologiczna:  
wzrost glonów,  
mszaków, porostów.  
Fot. Magdalena Dyda*

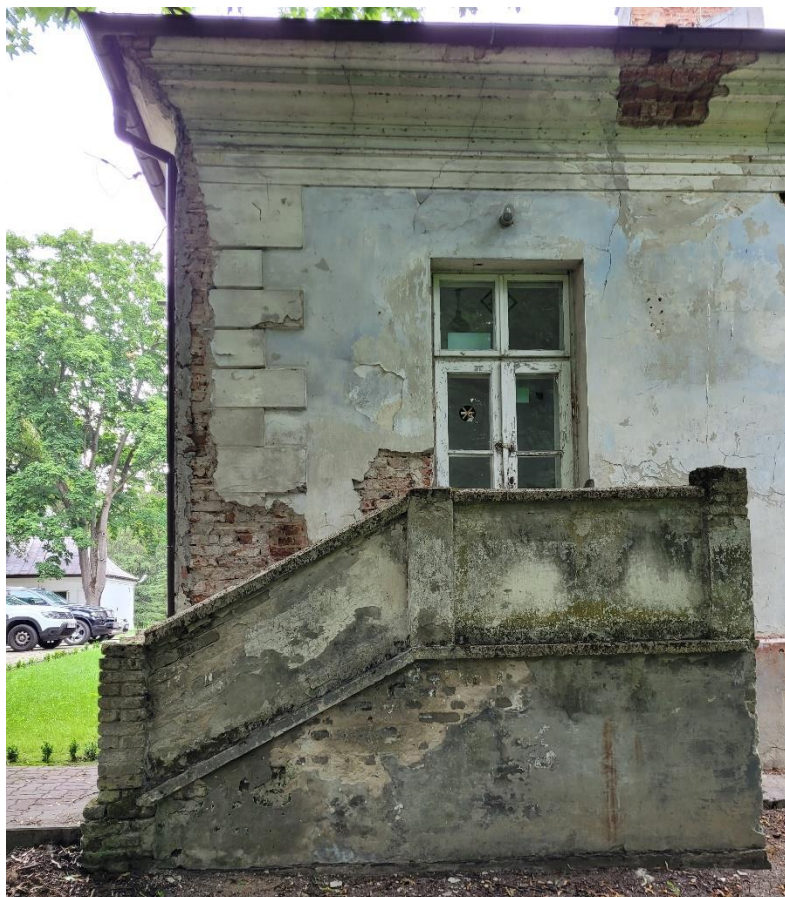
*Fot. 12.  
Południowowschodnia  
elewacja  
przedmiotowego  
budynku.  
Na murku przy  
schodach widoczne  
intensywne  
zanieczyszczenia,  
korozja biologiczna:  
wzrost glonów,  
mszaków, porostów.  
Fot. Magdalena Dyda*

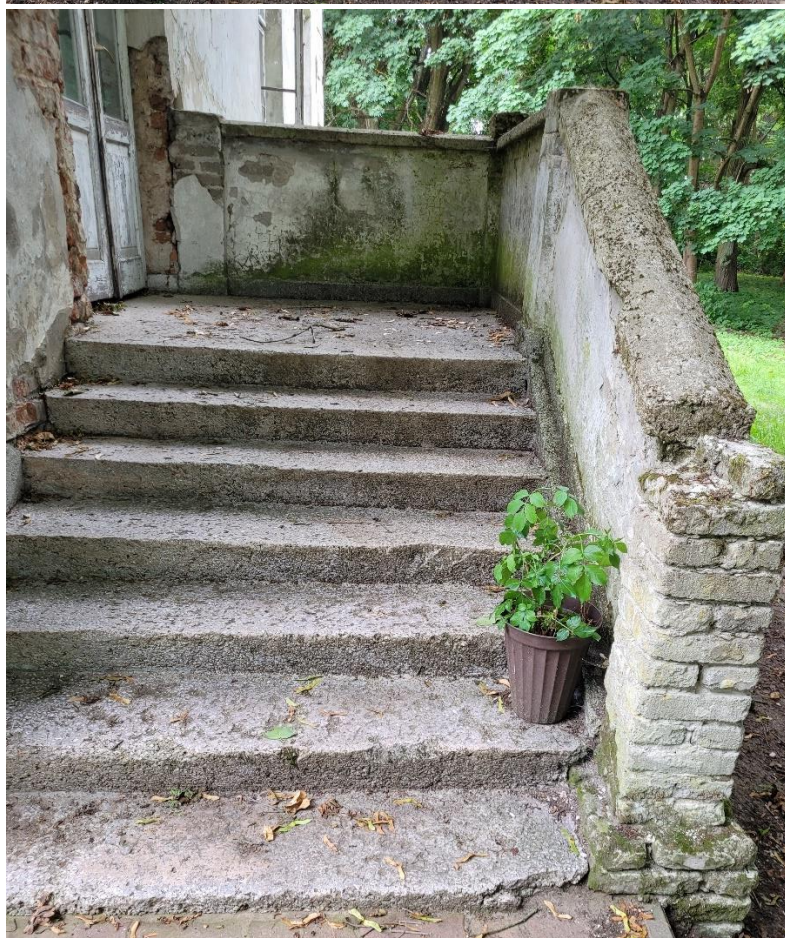
Fot. 13.  
Elewacja południowa.  
Widoczne odspojenia  
tynków i cegieł,  
powłok malarskich  
ślady aktywności  
wody.  
Fot. Magdalena Dyda

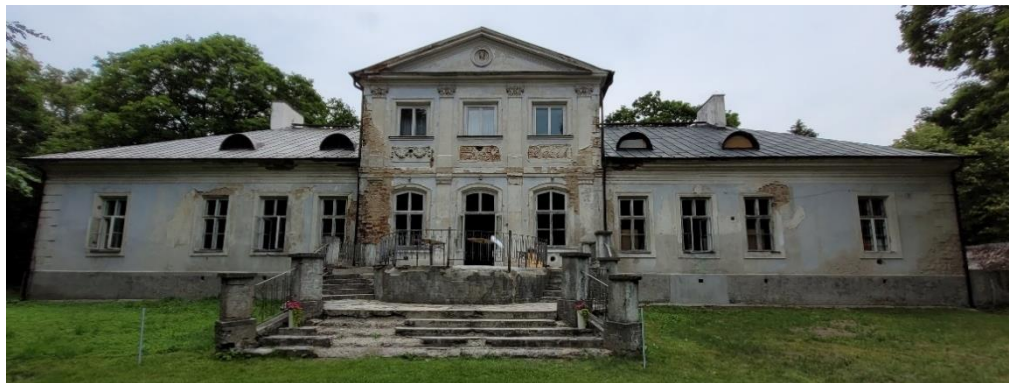
Fot. 14.  
Część wschodnia  
elewacji południowej.  
Widoczne odspojenia  
tynków i cegieł,  
powłok malarskich  
ślady aktywności  
wody, szczególnie  
wzdłuż rur  
spustowych, pod  
okienkami  
dachowymi. W strefie  
przycokołowej i na  
opasce widoczna  
biokorozja: wzrost  
glonów, mszaków i  
porostów  
Fot. Magdalena Dyda

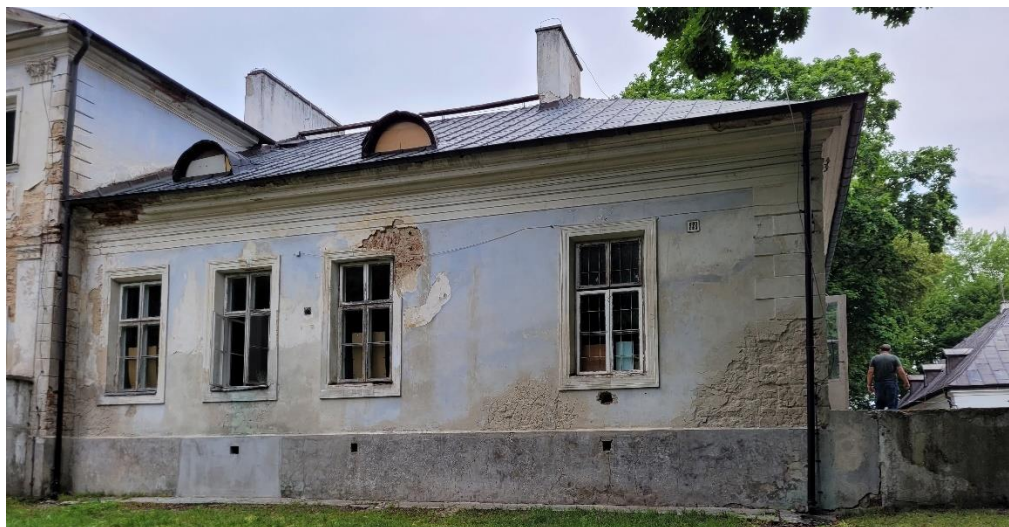
Fot. 15.  
Część zachodnia  
elewacji południowej.  
Widoczne odspojenia  
tynków i cegieł,  
powłok malarskich  
ślady aktywności  
wody, szczególnie  
wzdłuż rur  
spustowych, pod  
okienkami  
dachowymi. W strefie  
przycokołowej i na  
opasce widoczna  
biokorozja: wzrost  
glonów, mszaków i  
porostów  
Fot. Magdalena Dyda

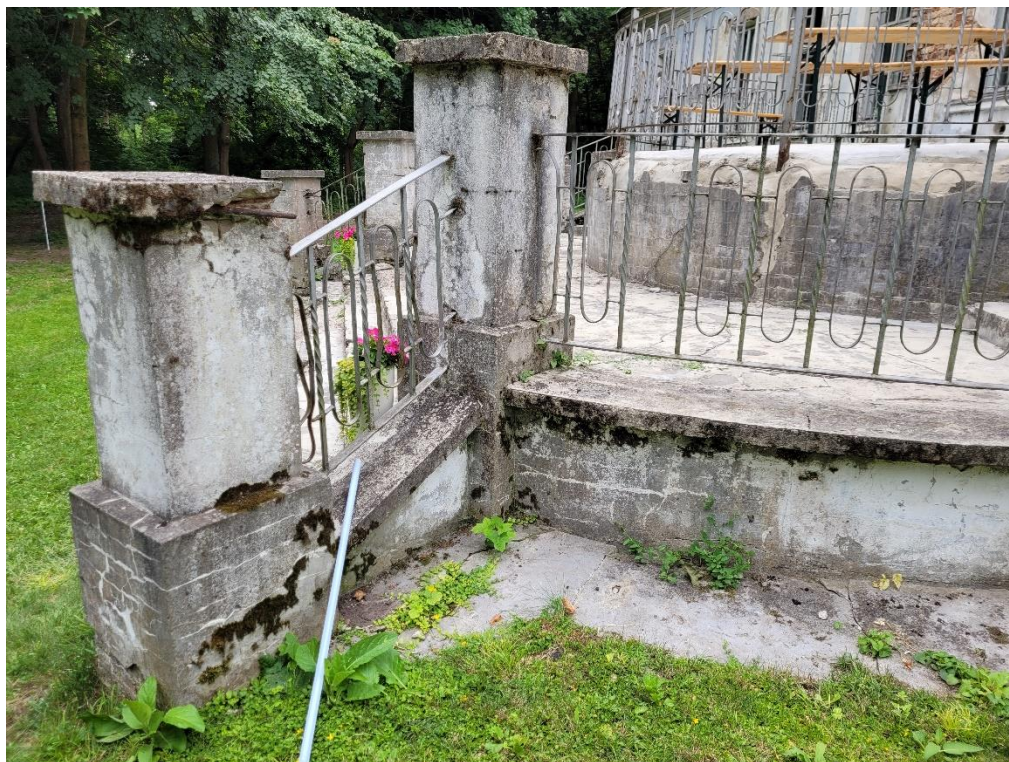
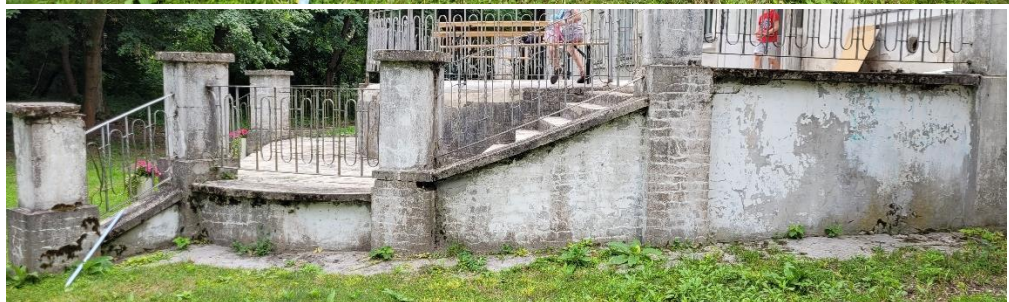
*Fot. 21 i 22  
Schody od strony  
południowschodniej.  
Na murze widoczne  
intensywne  
zanieczyszczenia,  
korozja biologiczna:  
wzrost glonów,  
mszaków, porostów.  
Na opasce widoczny  
wzrost roślin zielnych.  
Fot. Magdalena Dyda*

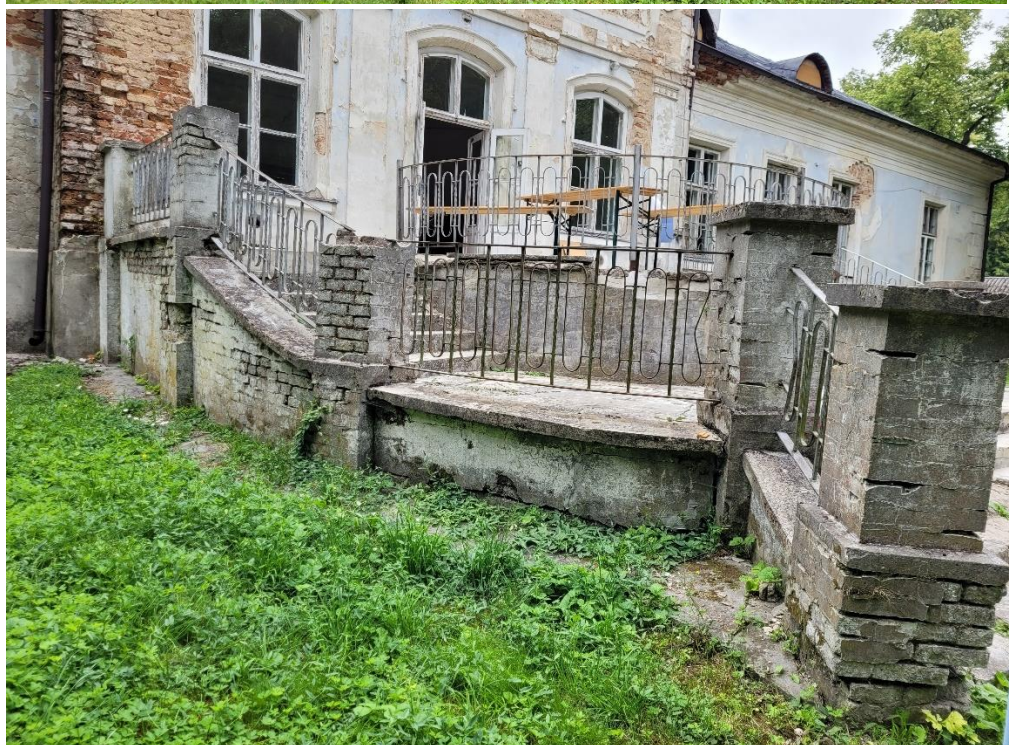
*Fot. 23.  
Schody od strony  
południowozachodniej.  
Na murze widoczne  
intensywne  
zanieczyszczenia,  
korozja biologiczna:  
wzrost glonów,  
mszaków, porostów.  
Na opasce widoczny  
intensywny wzrost  
roślin zielnych.  
Fot. Magdalena Dyda*

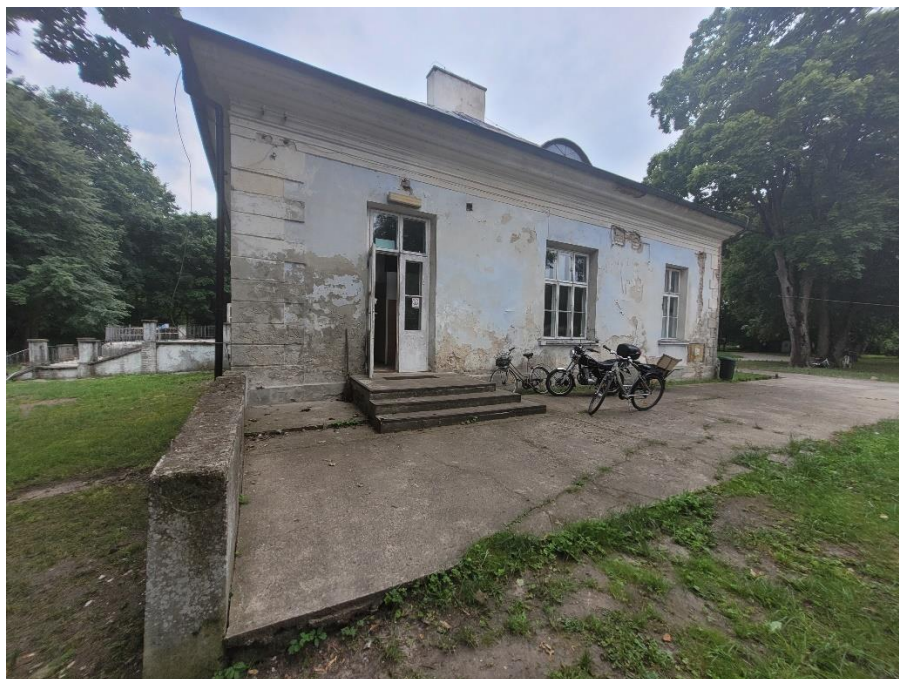
**Fot. 26**  
*Północnozachodnia  
elewacja Pałacu.  
Widoczne odspojenia  
tynków i cegieł, ślady  
aktywności wody. Na  
opasce widoczny  
rozrost roślin zielnych.  
Na murku oraz strefie  
cokołu widoczna  
aktywność glonów,  
mszaków i porostów.*  
Fot. Magdalena Dyda

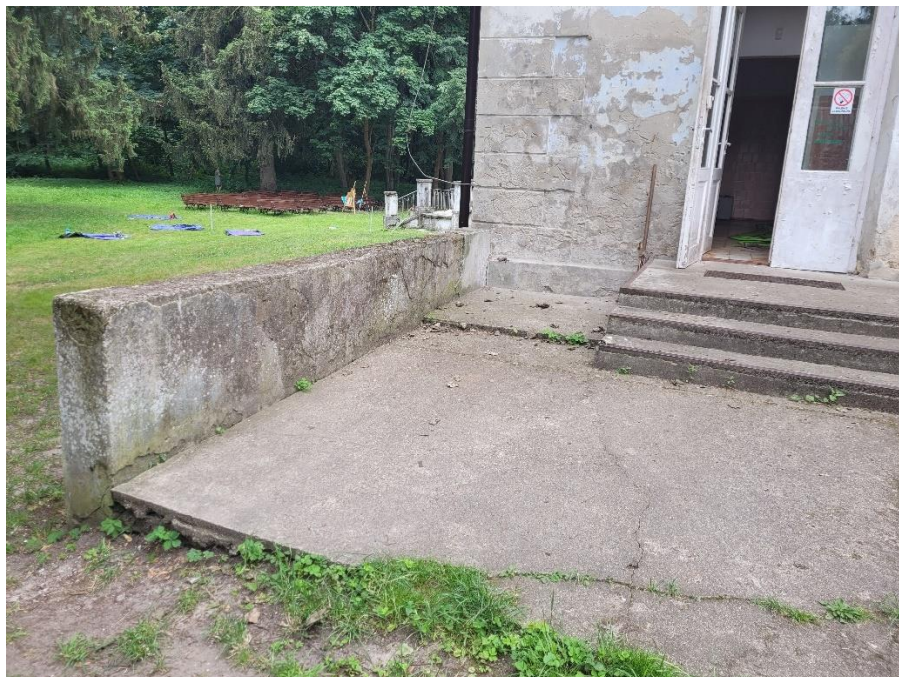
**Fot. 27**  
*Północnozachodnia  
elewacja Pałacu.  
Widoczne odspojenia  
tynków i cegieł, ślady  
aktywności wody. Na  
opasce widoczny  
rozrost roślin zielnych.  
Na murku oraz strefie  
cokołu widoczna  
aktywność glonów,  
mszaków i porostów.*  
Fot. Magdalena Dyda

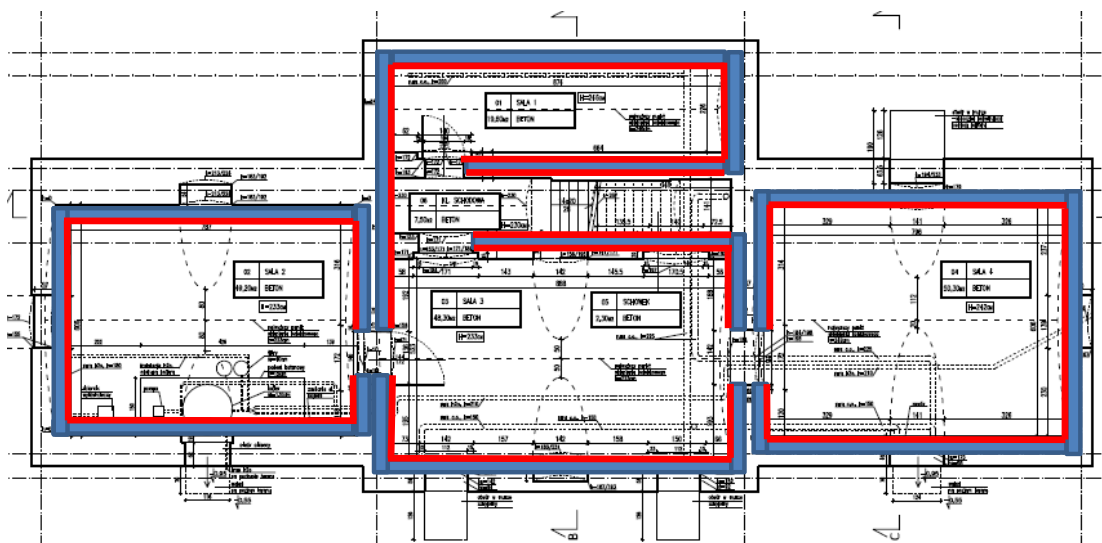
Wilgotność powietrza we wszystkich pomieszczeniach jest na poziomach zagrażających bezpiecznemu przechowywaniu zbiorów, czyli powyżej 60%. Są to wartości graniczne (optymalne to 50%), przy których już na niektórych materiałach (szczególnie na materiałach pochodzenia organicznego) może dochodzić do rozwoju korozji biologicznej powodowanej działalnością grzybów. Tym samym można stwierdzić że wykorzystanie w chwili obecnej tego typu pomieszczeń jako magazynu materiałów o wartości historycznej i artystycznej, a równocześnie wykonanych z materiałów pochodzenia organicznego, jest niedozwolone z punktu widzenia przepisów (PN-EN 15757:2012; *Konserwacja dóbr kultury - Wymagania dotyczące temperatury i wilgotności względnej w ograniczaniu mechanicznych uszkodzeń organicznych materiałów higroskopijnych powodowanych oddziaływaniem klimatu*). Ponadto długo utrzymująca się wysoka wilgotność względna powietrza sprzyja aktywności mikrobiologicznej na przegrodach budowlanych i elementach stolarki drewnianej.

Rys. 1. Rzut pomieszczeń piwnic. Kolorem niebieskim zaznaczono ściany o wysokiej wilgotności lub ze śladami aktywności wody; kolorem czerwonym zaznaczono ściany z widoczną infekcją mikologiczną.
