KARTA TYTUŁOWA TOM 1 – RYSUNKI	
NAZWA ZAMIERZENIA BUDOWLANEGO:	PRACE KONSERWATORSKIE ORAZ REMONT ELEWACJI, DACHU I WYKONANIE IZOLACJI PRZECIWWILGOCIOWYCH W BUDYNKACH MUZEUM C.K. NORWIDA W DĘBINKACH
ADRES I KATEGORIA OBIEKTU BUDOWALNEGO	07-230 DĘBINKI, UL. PAŁACOWA 7 WOJ. MAZOWIECKIE, POW. WYSZKOWSKI, GM. ZABRODZIE, KATEGORIA IX – BUDYNKI NAUKI, KULTURY I OŚWIATY
NAZWA JEDNOSTKI EWIDENCYJNEJ, NAZWA I NUMER OBRĘBU EWIDENCYJNEGO, NUMERY DZIAŁEK EWIDENCYJNYCH, NA KTÓRYCH OBIEKT JEST USYTUOWANY	jednostka: ZABRODZIE obręb: DĘBINKI działki: 143506_2.0005.833/26
IMIĘ I NAZWISKO LUB NAZWA INWESTORA I JEGO ADRES	FUNDACJA MUSEION NORWID UL. OKĘCKA 8/14 02-658 WARSZAWA
SPIS ZAWARTOŚCI PROJEKTU BUDOWALNEGO	1. Projekt zagospodarowania terenu – TOM 1 2. Projekt architektoniczno-budowlany – TOM 1 3. Projekt techniczny – TOM 2 4. Załączniki: Mapa do celów projektowych, Program prac konserwator- skich, Opinia geotechniczna, Ekspertyza mykologiczna, Opinia o stanie za- chowania obiektu, Informacja BiOZ – TOM 3 5. Załączniki: Inwentaryzacja – TOM 4

CZĘŚĆ 1 PROJEKT ZAGOSPODAROWANIA TERENU	
NAZWA ZAMIERZENIA BUDOWLANEGO:	PRACE KONSERWATORSKIE ORAZ REMONT ELEWACJI, DACHU I WYKONANIE IZOLACJI PRZECIWWILG

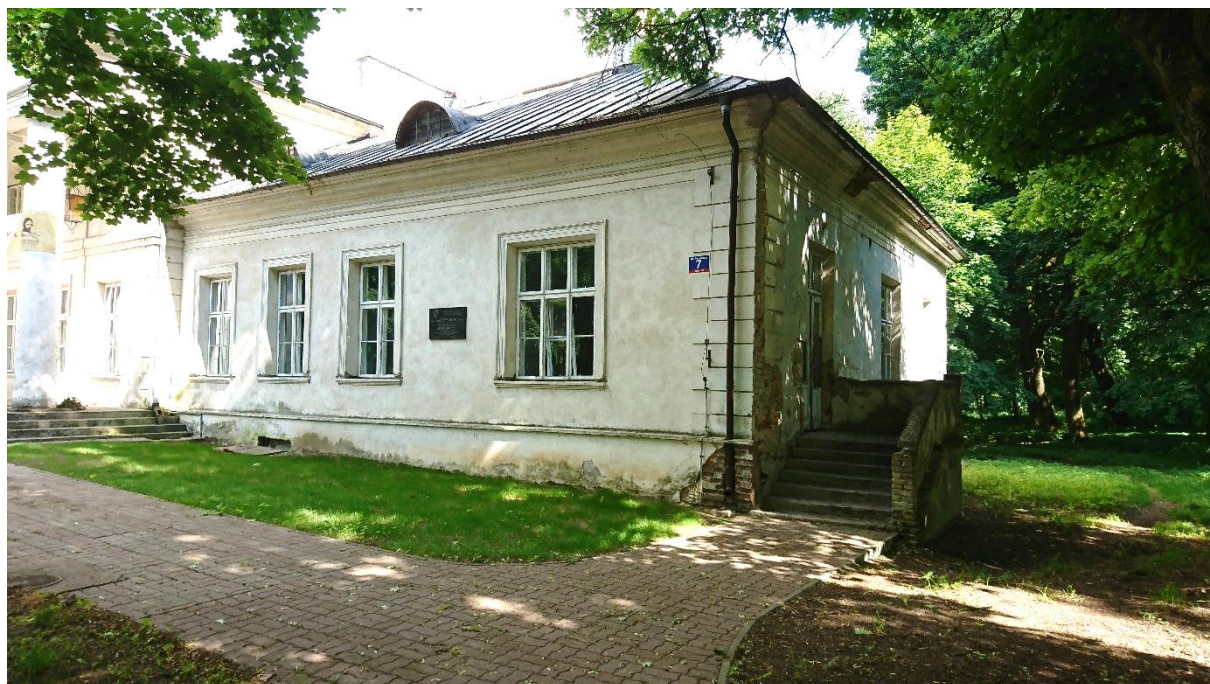
Fot. 21. Fragment zachodniej części korpusu głównego – widoczne zniszczenia tynku w obrębie cokołu i w narożniku oraz wtórnie dostawione schody w elewacji szczytowej.

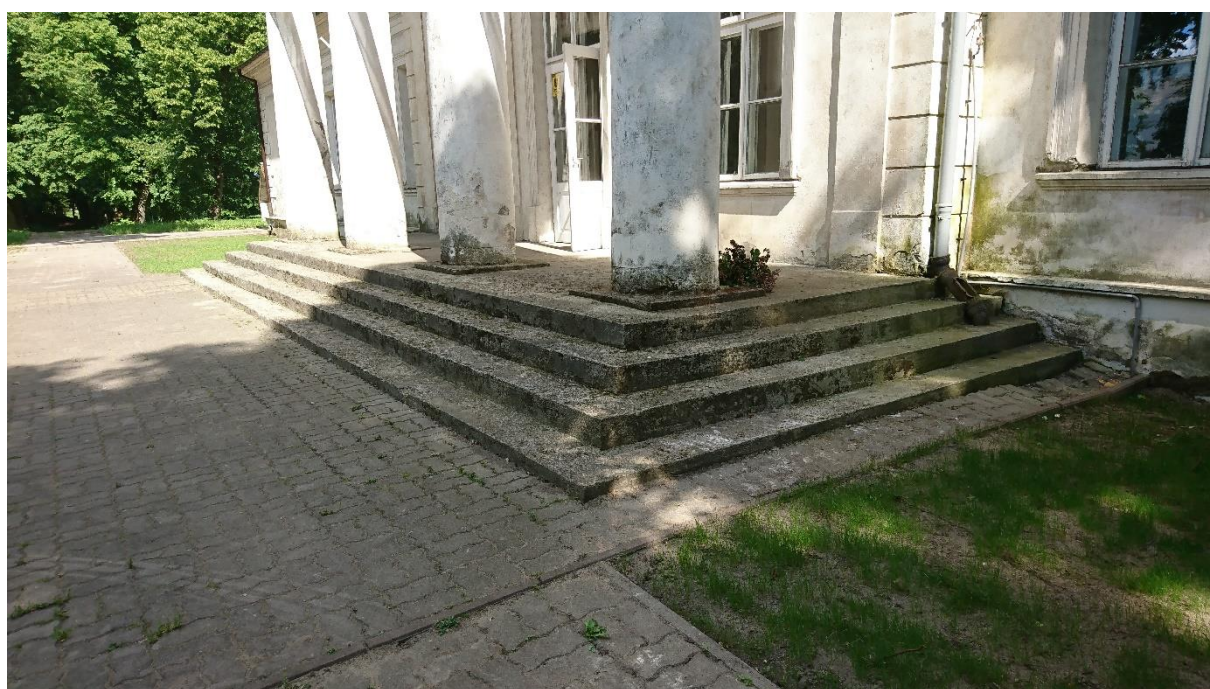
Fot. 22. Schody – stylobat portyku kolumnowego. Element wtórnie wykonany z betonu.

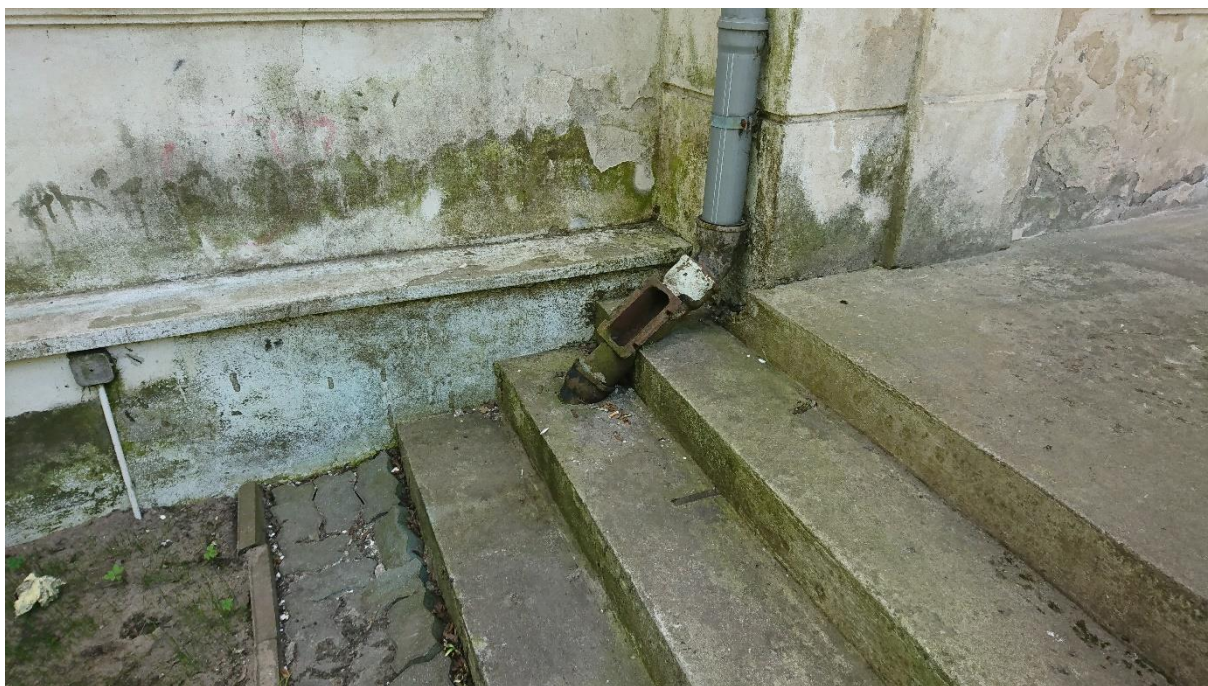
Fot. 23. Sposób poprowadzenia rury spustowej w rejonie portyku. Zwracają uwagę silne nawarstwienia biologiczne.

- wymianie podlegają wszystkie obróbki blacharskie obecne na elewacjach,
- nowe obróbki wykonywać z blachy miedzianej o grubości 0,7 mm,
- stosować tradycyjne techniki łączenia blach – na rąbek podwójny, stojący,
- rury spustowe mocować szwem do ściany; dostosować długość wylotów rur do lokalizacji koryt; rozważyć montaż fartuchów osłabiających rozbryzg wody.

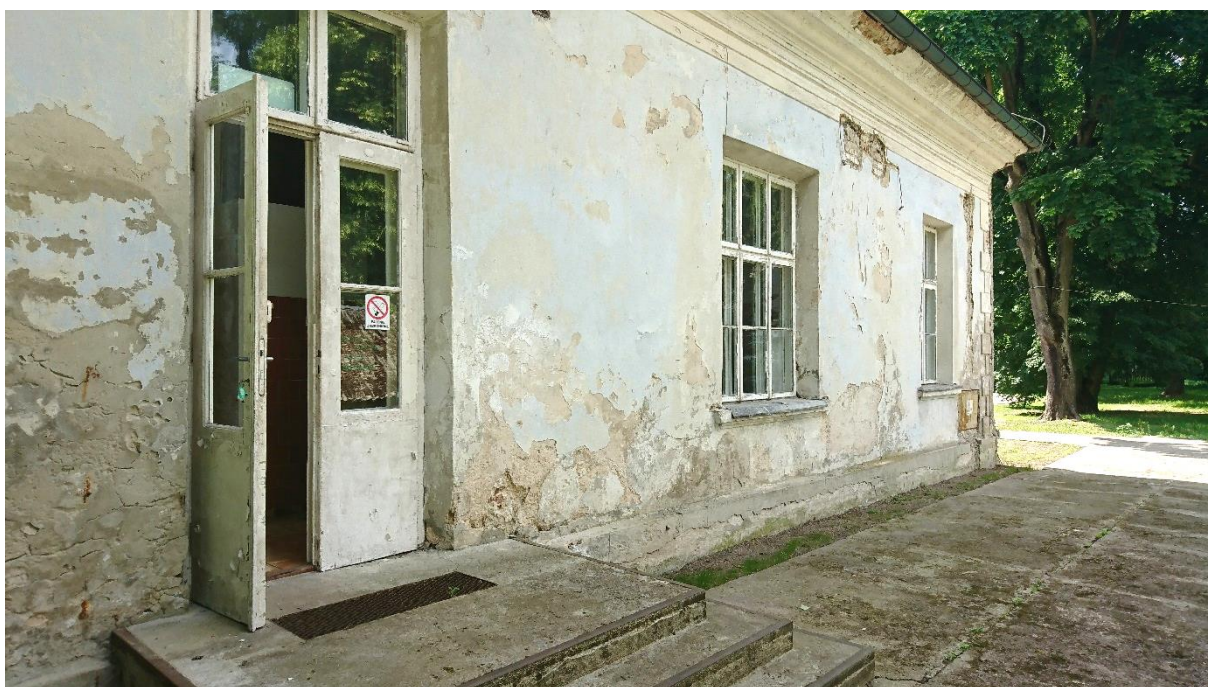
Fot. 24. Erozja tynków w elewacji szczytowej od strony wschodniej. Na pierwszym planie widoczna wtórna wylewka betonowa oraz schody z podestem prowadzące do wtórnych drzwi.

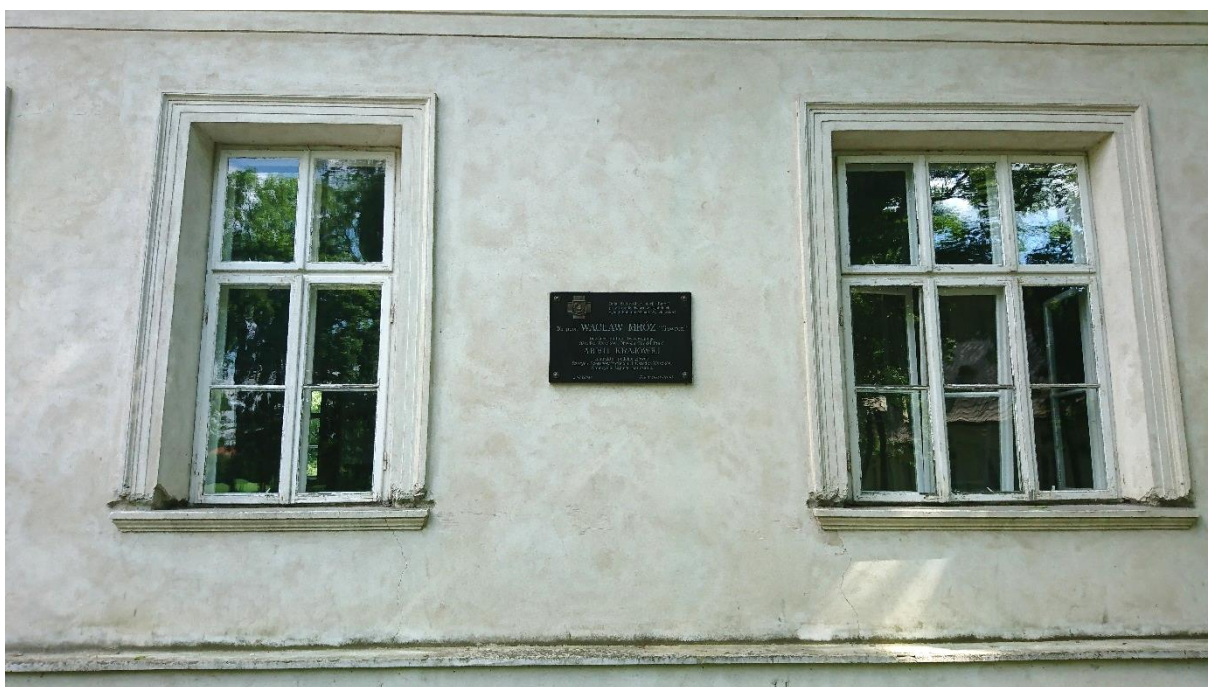
Fot. 27. Stan zachowania partii tynkarskich w elewacji frontowej.

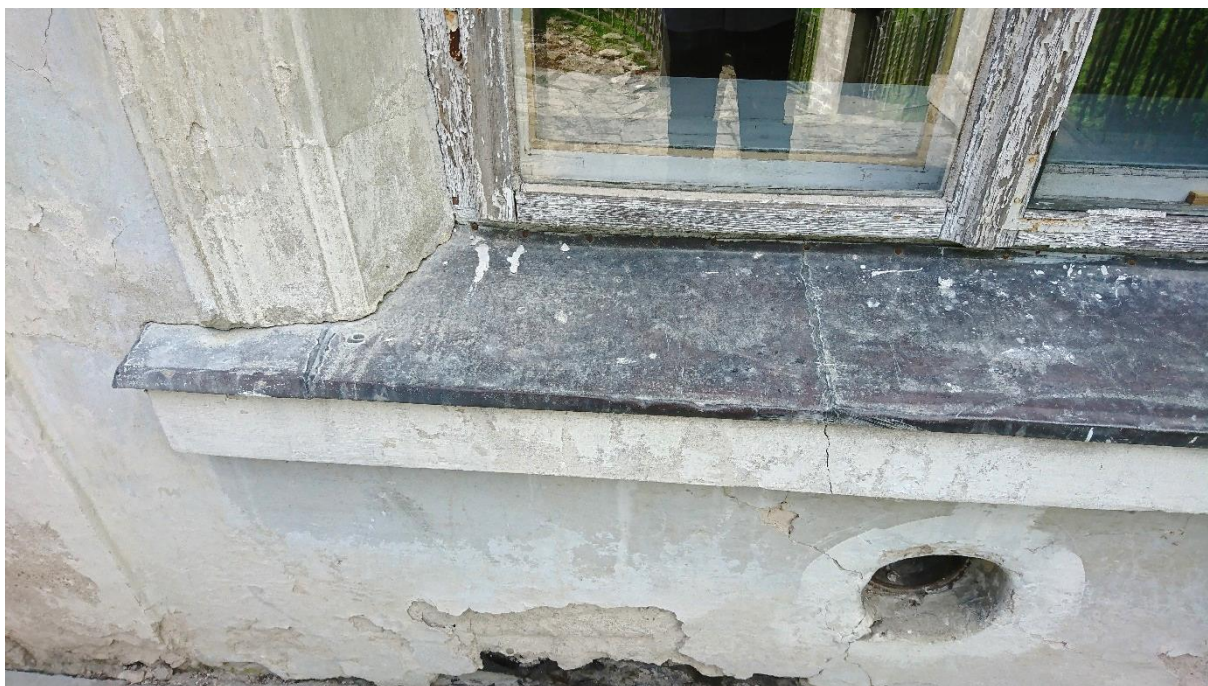
Fot. 28. Detal w elewacji frontowej – stan zachowania obróbek blacharskich.

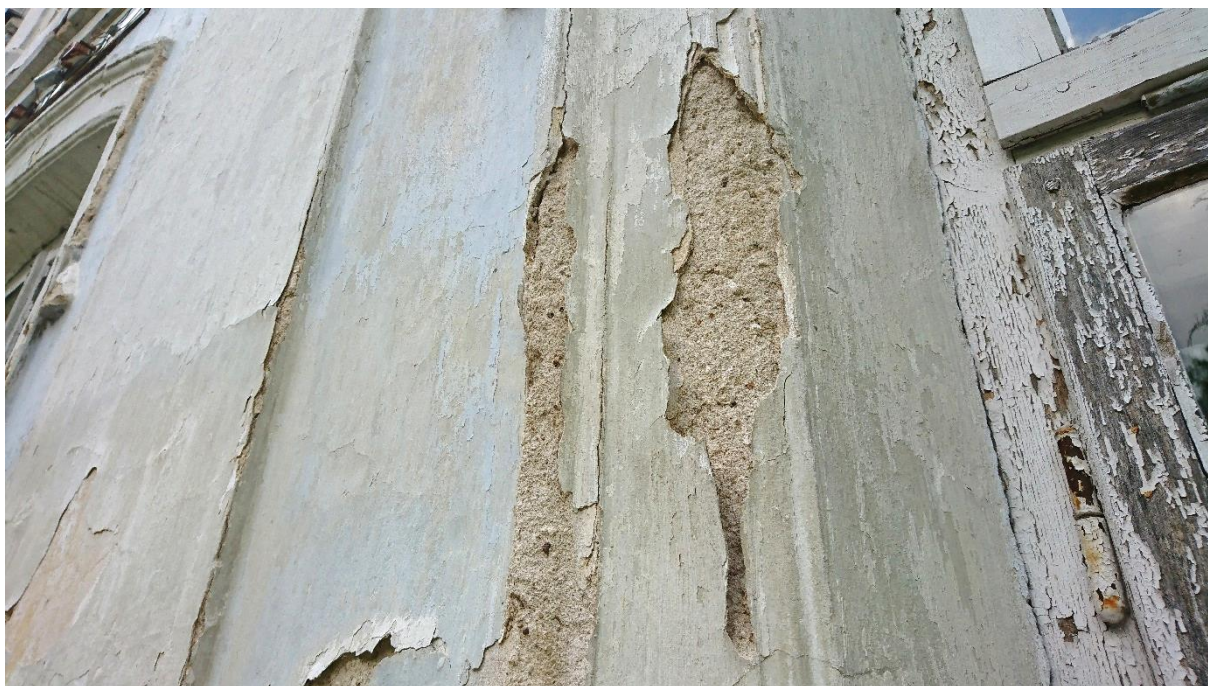
Fot. 29. Stan zachowania profili sztukatorskich.

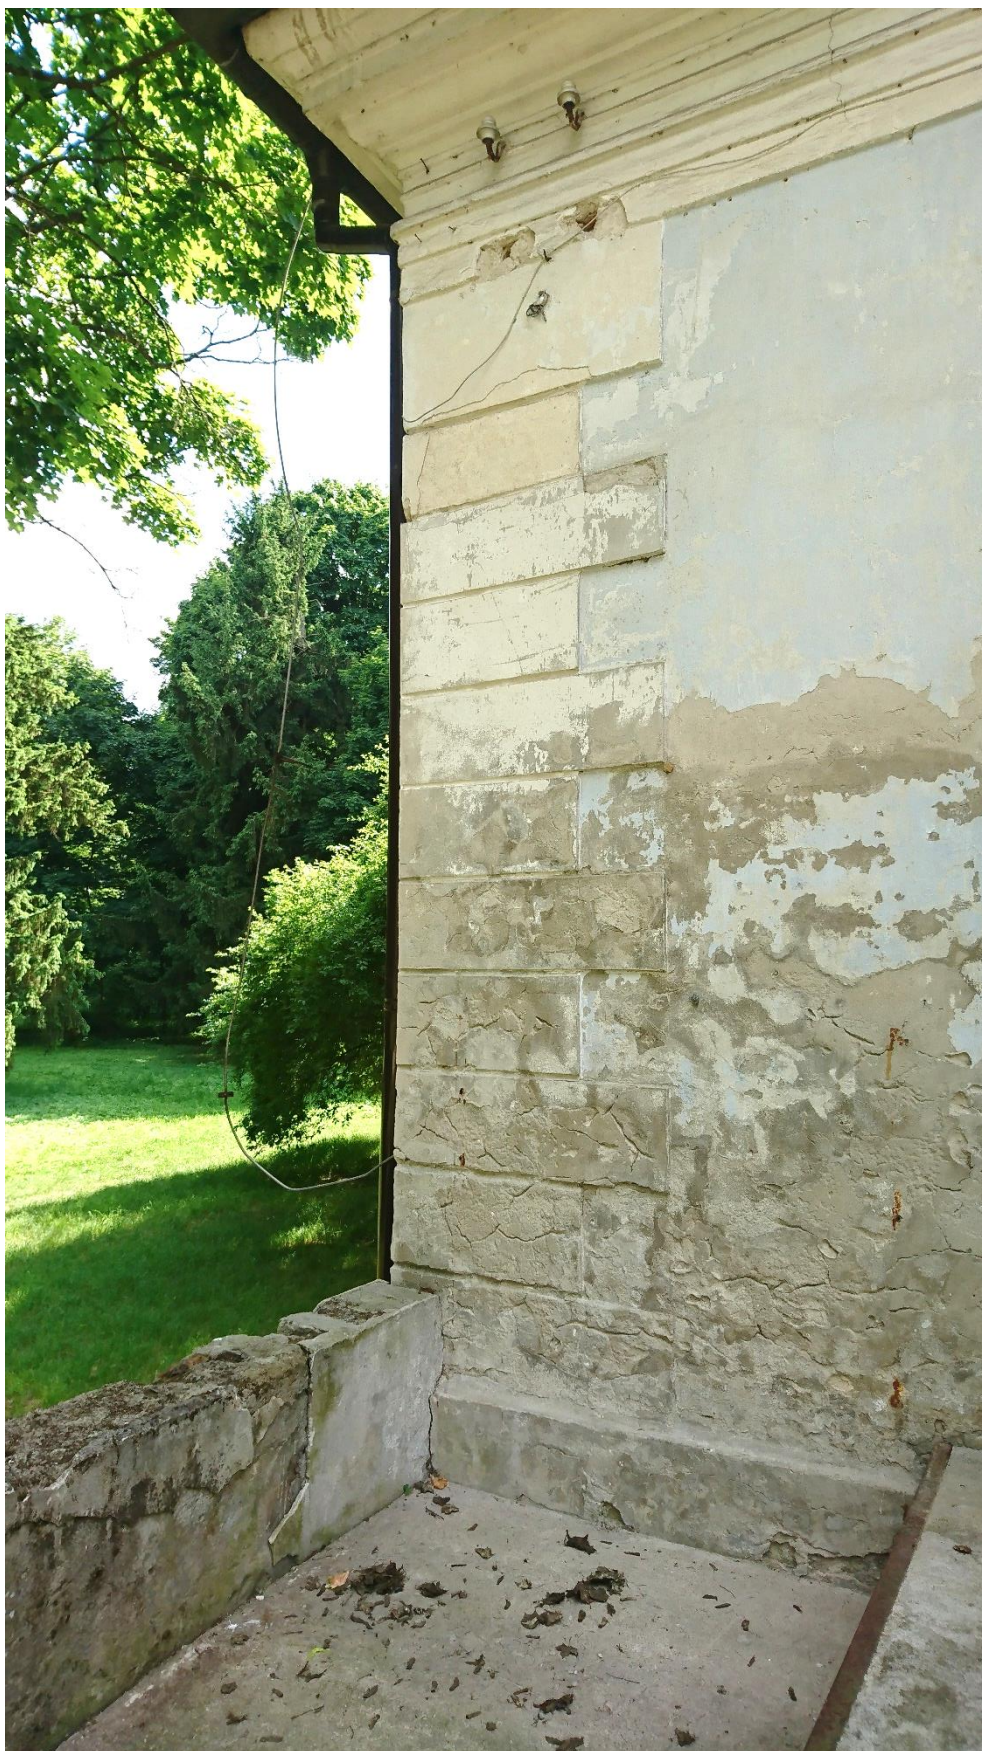
Fot. 30. Fragment narożnika elewacji szczytowej od wschodu i elewacji ogrodowej – silna erozja wypraw tynkarskich. Widoczne zachowane dwa izolatory ceramiczne.

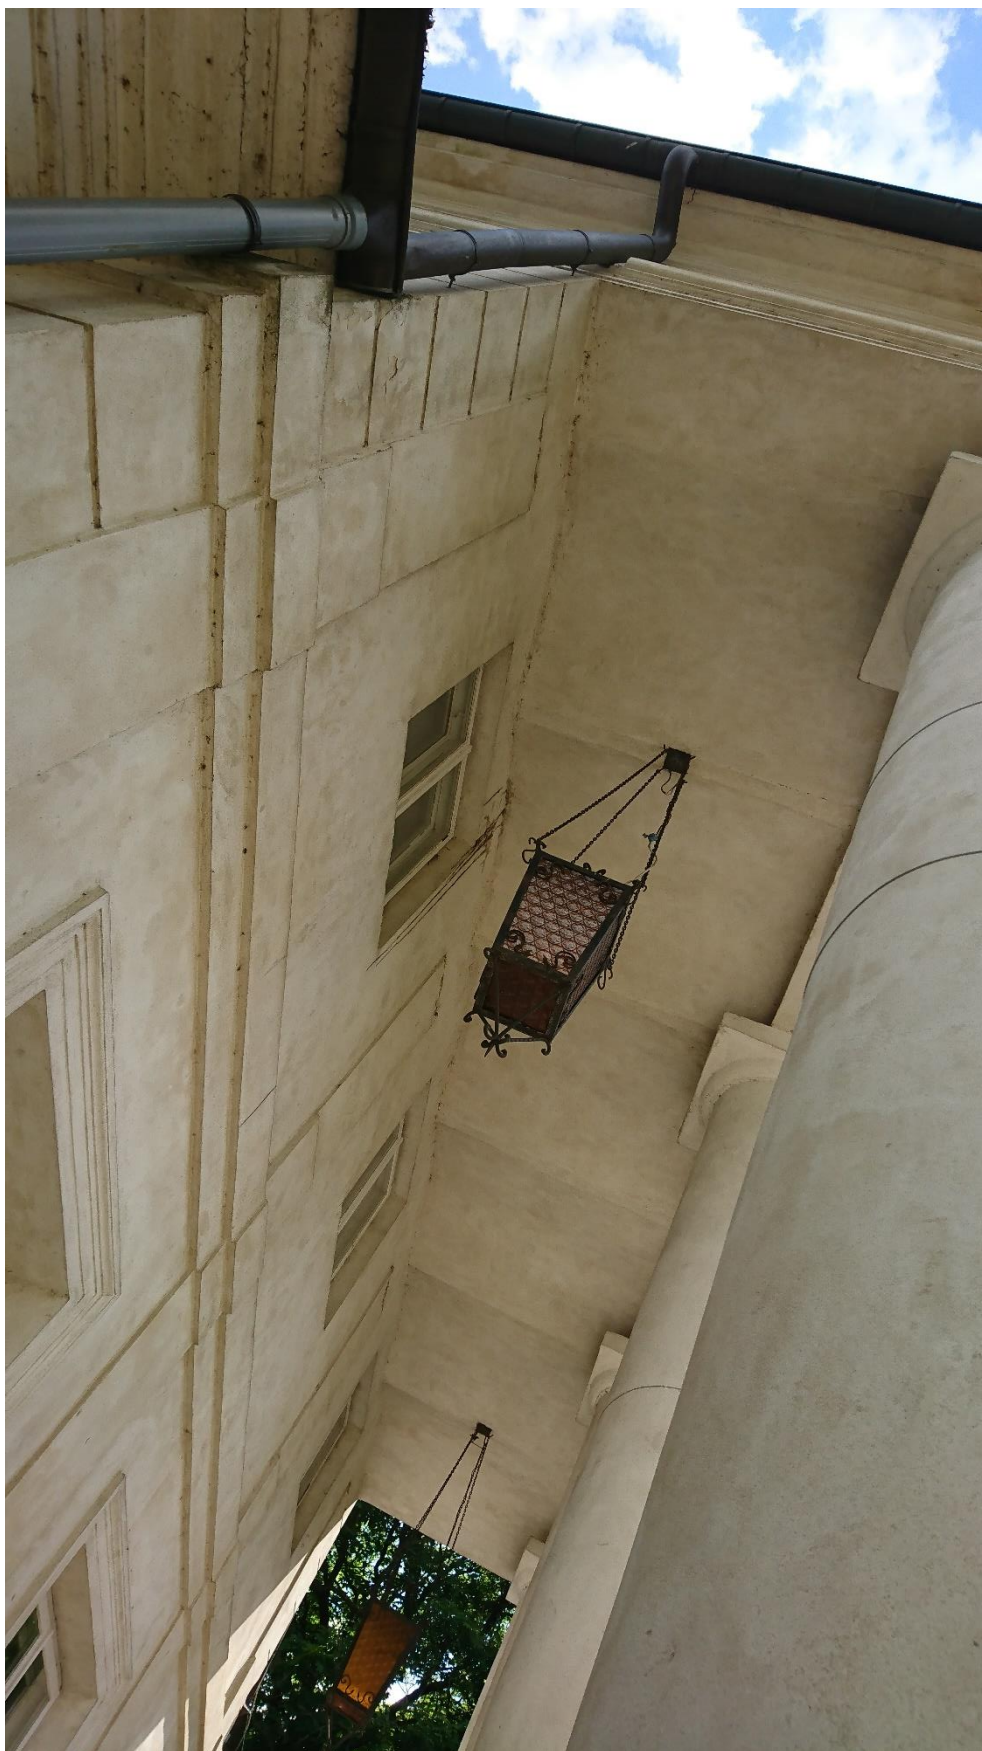
Fot. 32. Wnętrze portyku – stan zachowania. Widoczny brak kapiteł pilastrów między oknami drugiej kondygnacji.

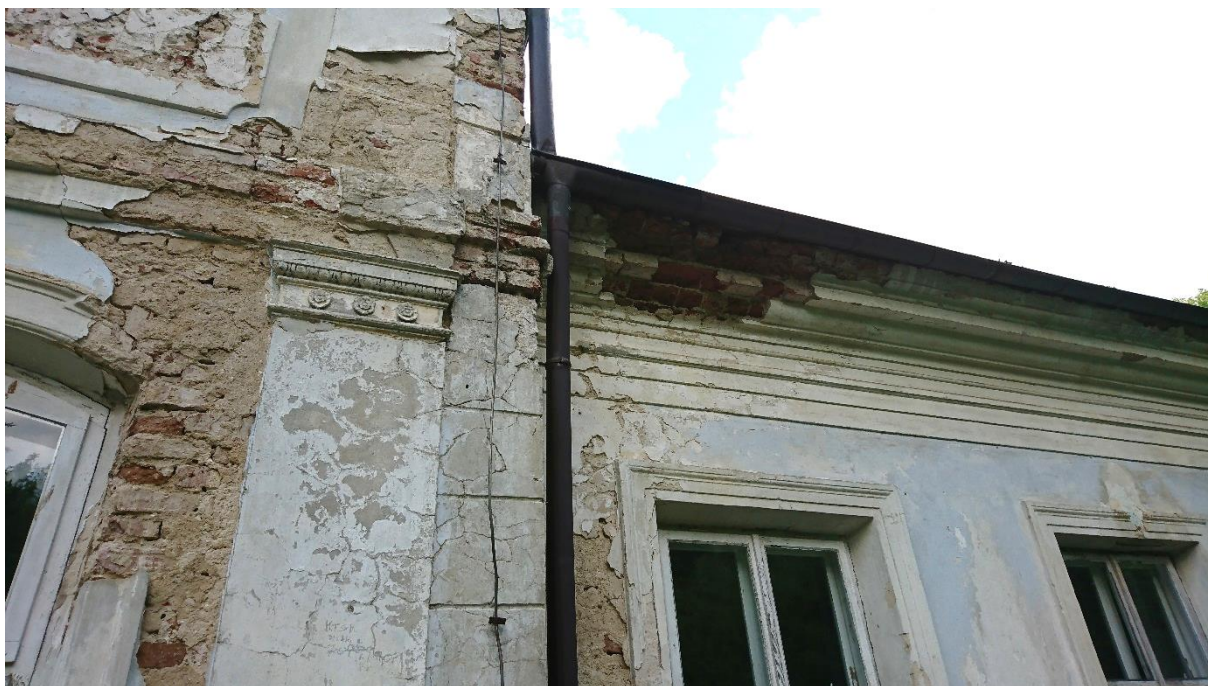
Stan elewacji ogrodowej jest awaryjny – większość detali sztukatorskich ma obecnie formę destruktu. Utracone zostały duże partie boniowania ryzalitu oraz znajdująca się na nim dekoracja w formie profilowanych obramień, listew i płycin podokiennych (zachowana jedna sztuka). Stan zachowania ulega wyraźnej poprawie w wyższych partiach – zachowane są pilastry z głowicami oraz trójkątny przyczółek, którego uszkodzenia koncentrują się po stronie zachodniej. W partiach korpusu głównego zniszczenia w formie odspojenia i erozji wypraw tynkarskich i detalu sztukatorskiego obejmują ponad połowę powierzchni. W bardzo złym stanie znajduje się gzyms koronujący, którego znaczne partie odpadły odsłaniając ceglane podłoża.

Fot. 36. Fragment elewacji ogrodowej w rejonie narożnika ryzalitu – widoczna bardzo rozległa i intensywna erozja wypraw tynkarskich i detalu sztukatorskiego.

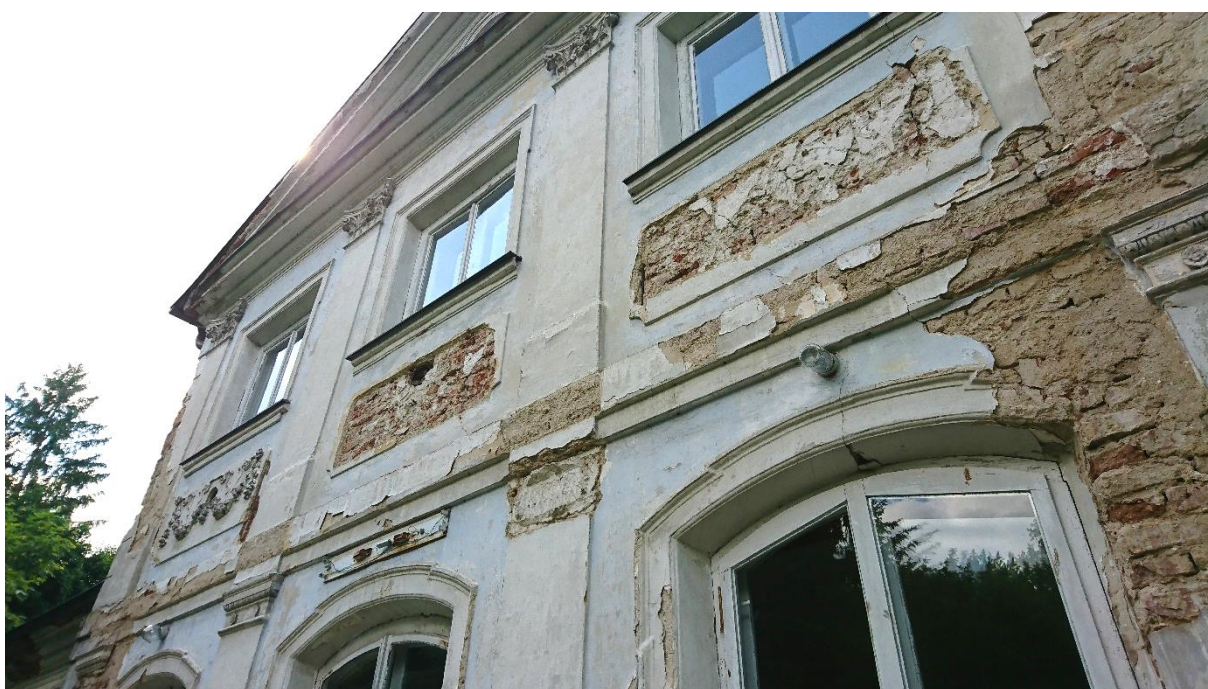
Fot. 37. Elewacja ryzalitu od strony ogrodu – bardzo zły stan zachowania detali sztukatorskich.

- ostrożnie zdemontować z elewacji detale podlegające odtworzeniu,
- detale oczyścić i wyczyelować w celu uzyskania wzoru do formy,
- wykonać dezynfekcję podłoża – analogicznie,
- wykonać formę sztukatorską z silikonu formierskiego,
- odtworzyć detale metodą odlewania z zaprawy mineralnej, np. Remmers Stucco GF lub Optosan StuckoGuss,
- pozostałe na ścianach detale sztukatorskie oczyścić z nawarstwień, a ubytki wypełnić zaprawą kitową np. Remmers Stucco FZ,
- detale, po wysezonowaniu poddać jednokrotnej dezynfekcji, a następnie malować analogicznie jak pozostałe partie elewacji.

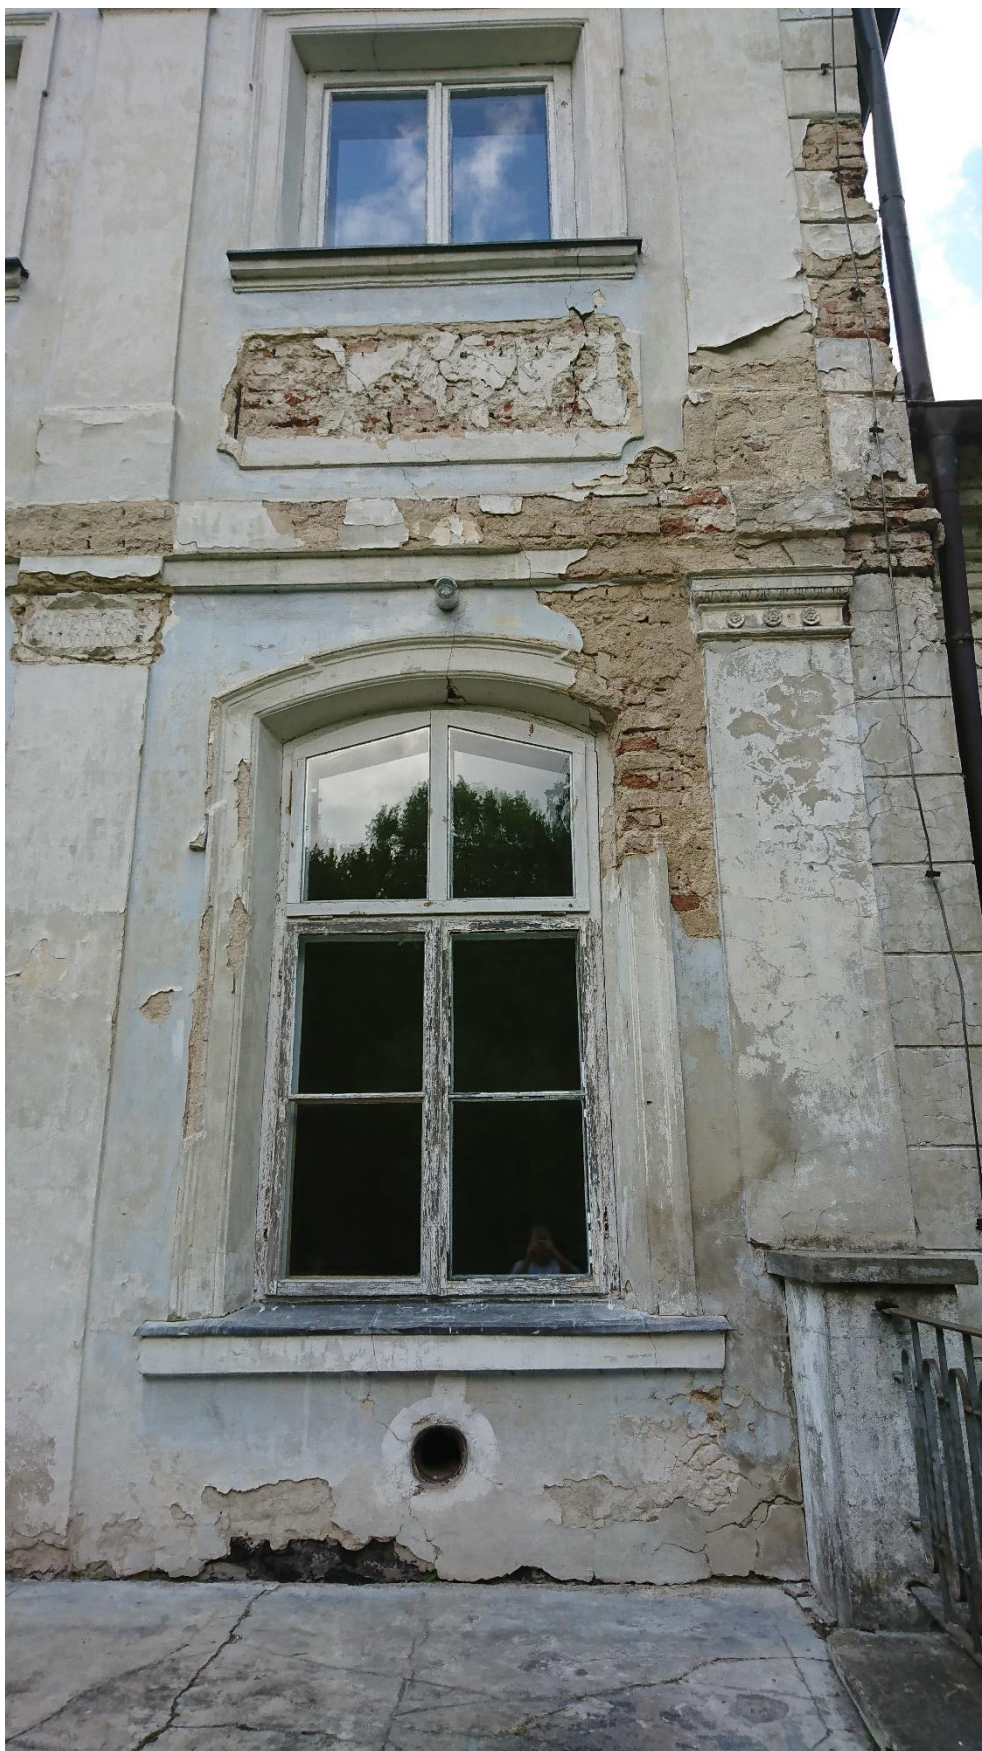
Fot. 38. Elewacja ryzalitu od strony ogrodu – bardzo zły stan zachowania detali sztukatorskich.

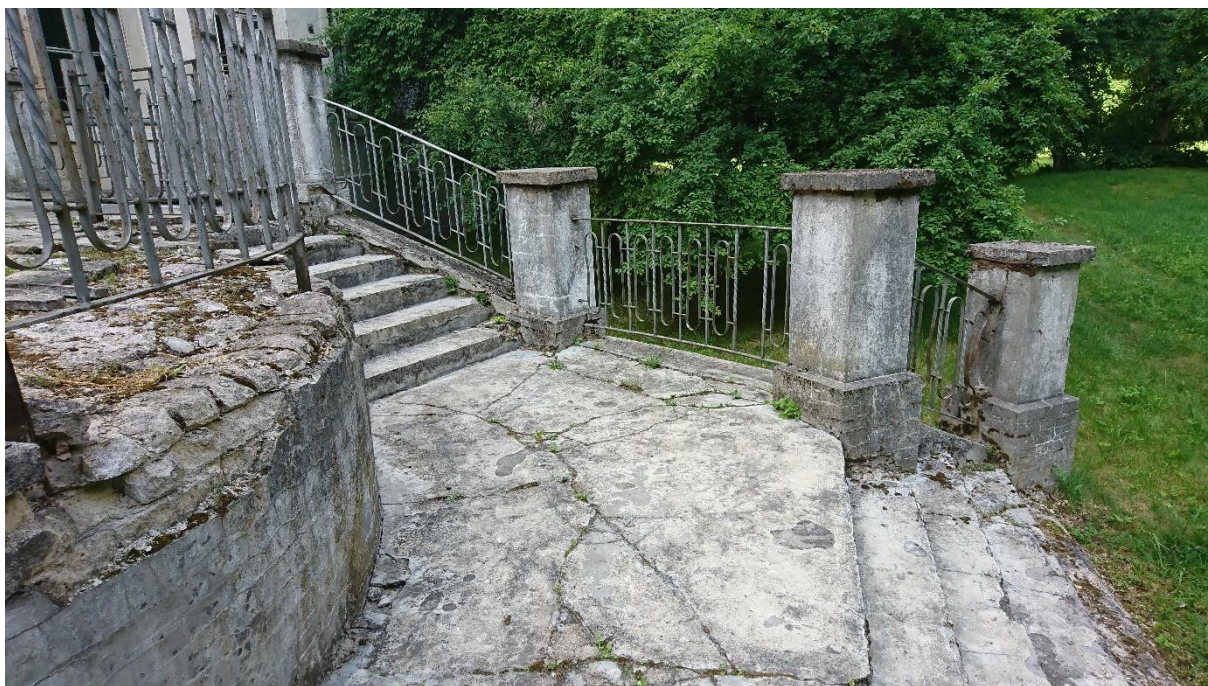
Fot. 39. Taras – stan zachowania.

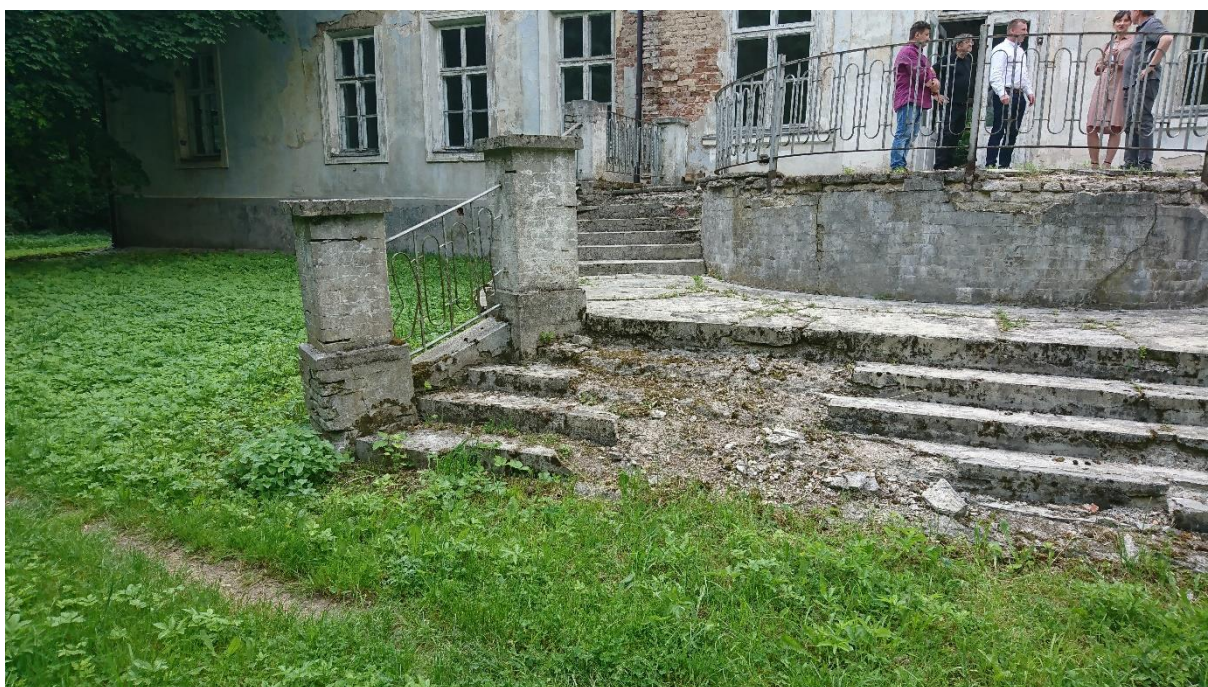
Fot. 40. Taras – stan zachowania.

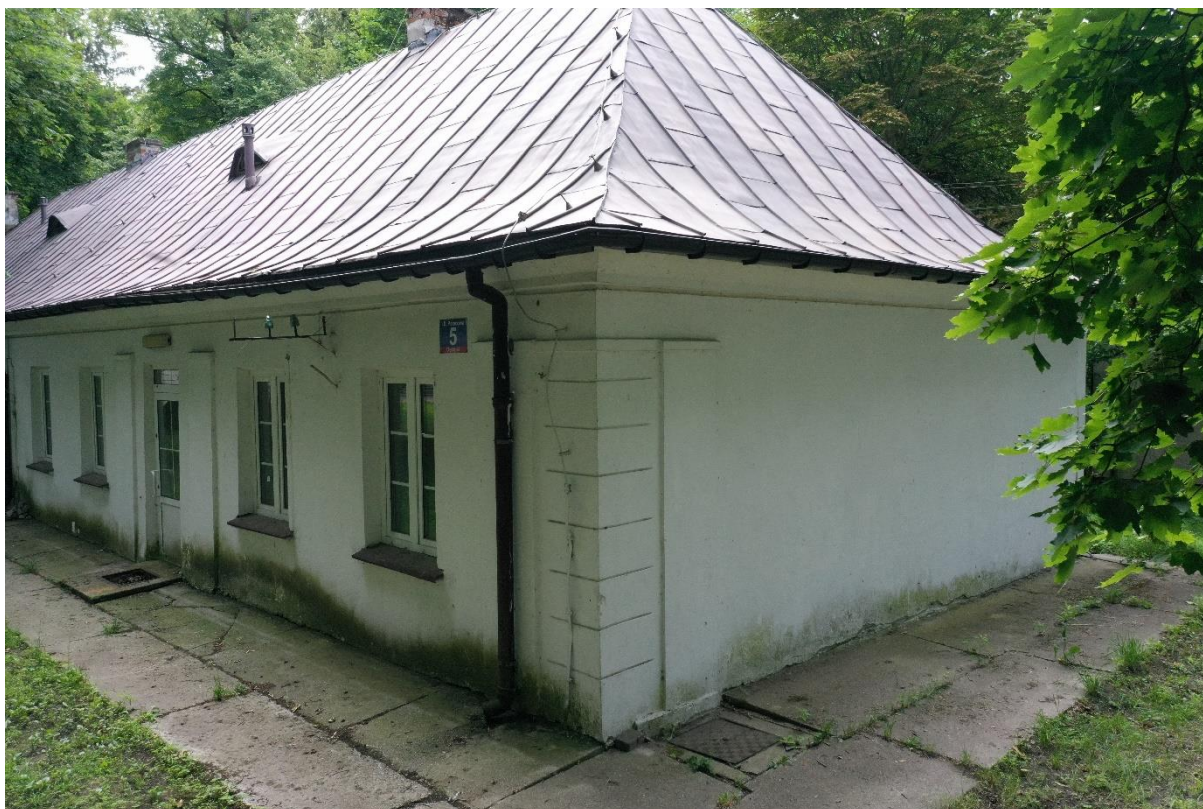
Oficyny zachowane w stanie dostatecznym. Podobnie jak w przypadku pałacu, zaobserwowano skutki zawilgocenia murów nośnych poprzez lokalne uszkodzenia (erozję) wypraw tynkarskich i obfity miejscowo porost glonów. Elewacje były przedmiotem wielokrotnych prac konserwatorskich – w odkrywkach stratygraficznych potwierdzono obecność od 4 do 7 warstw chronologicznych. Na obecnym etapie badań wydaje się, że najstarsza warstwa wypraw tynkarskich pochodzi z dużym prawdopodobieństwem z drugiej połowy XIX wieku i była bielona.

Fot. 42. Oficyna po stronie zachodniej dziedzińca – ściana szczytowa po stronie północnej. Widoczne obfite nawarstwienia biologiczne na cokole.

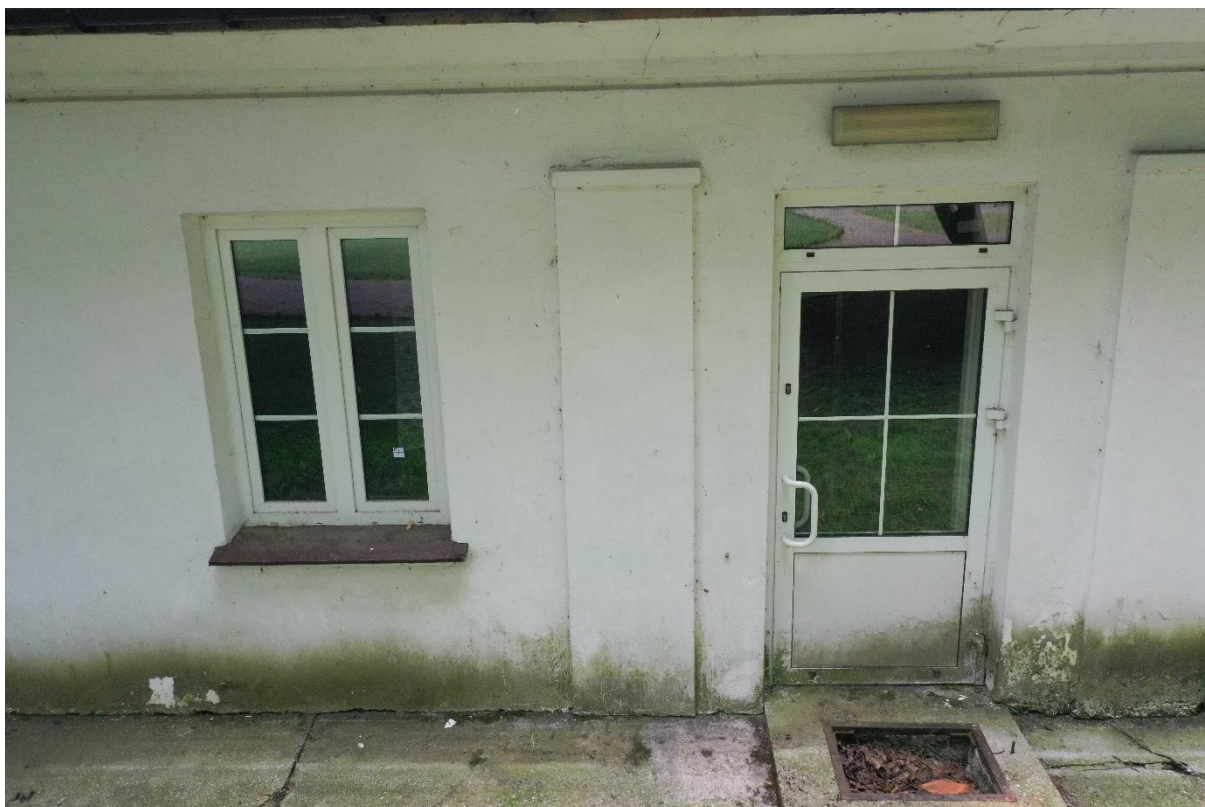
Fot. 43. Oficyna po stronie zachodniej dziedzińca – stan zachowania tynków.

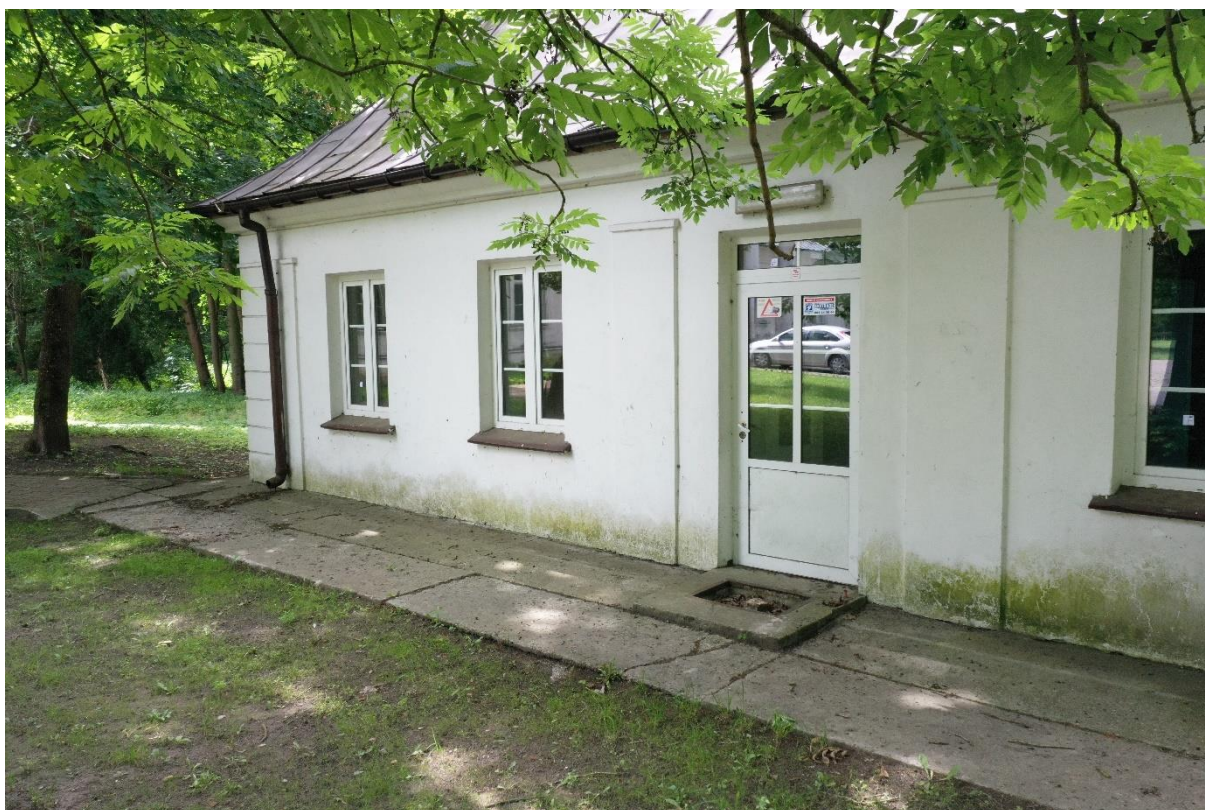
Fot. 44. Oficyna po stronie zachodniej dziedzińca – stan zachowania tynków.

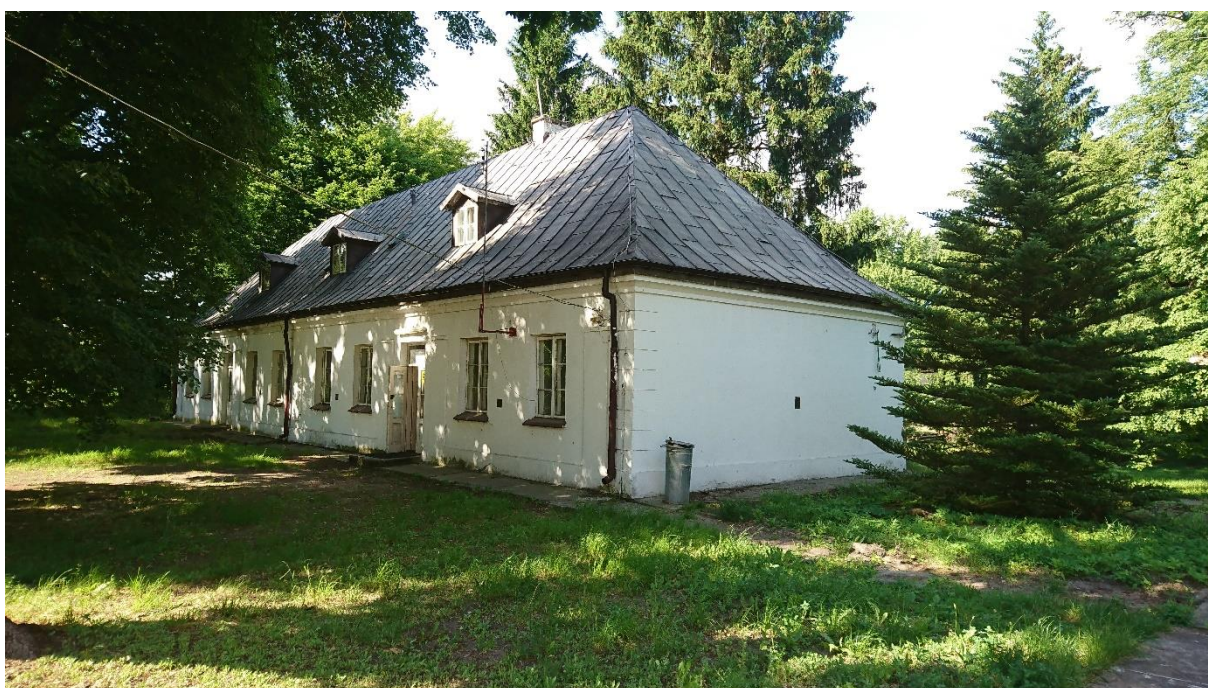
Fot. 48. Oficyna po stronie wschodniej dziedzińca – widok od strony pałacu.

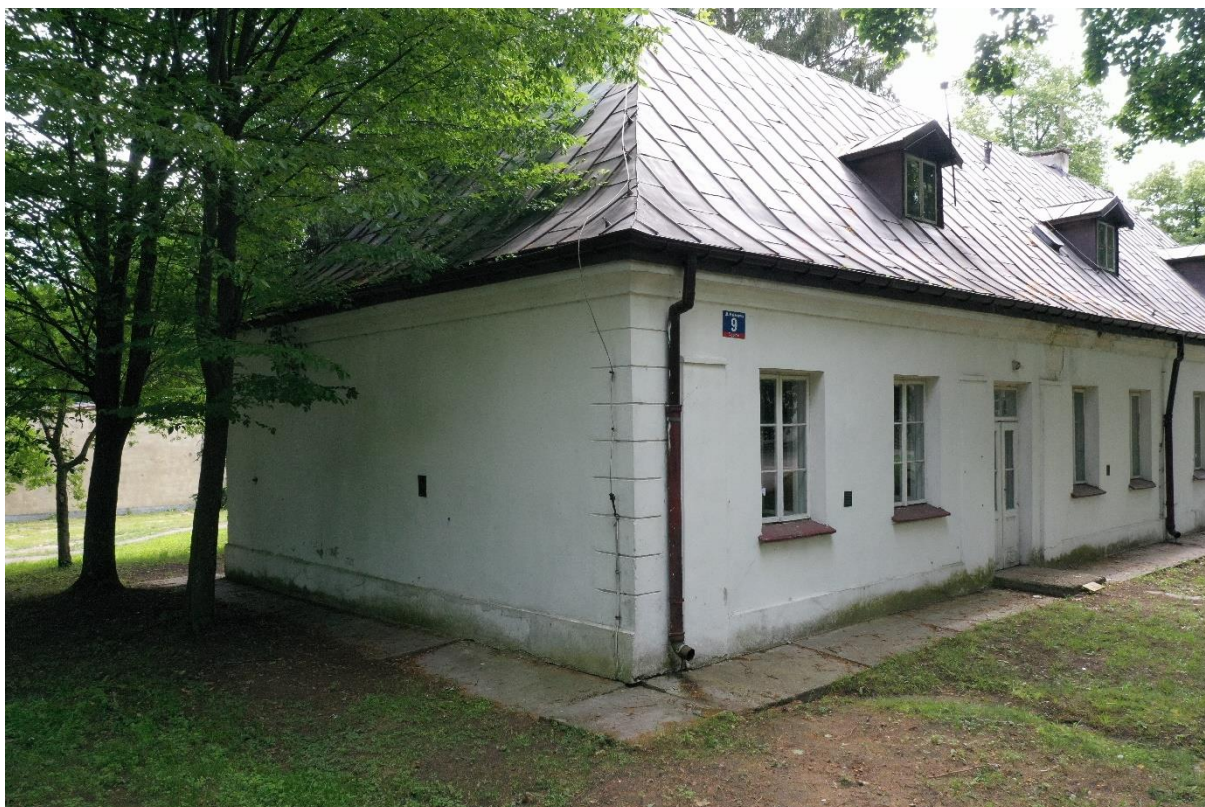
Fot. 49. Oficyna po stronie wschodniej dziedzińca – ściana szczytowa po stronie północnej.

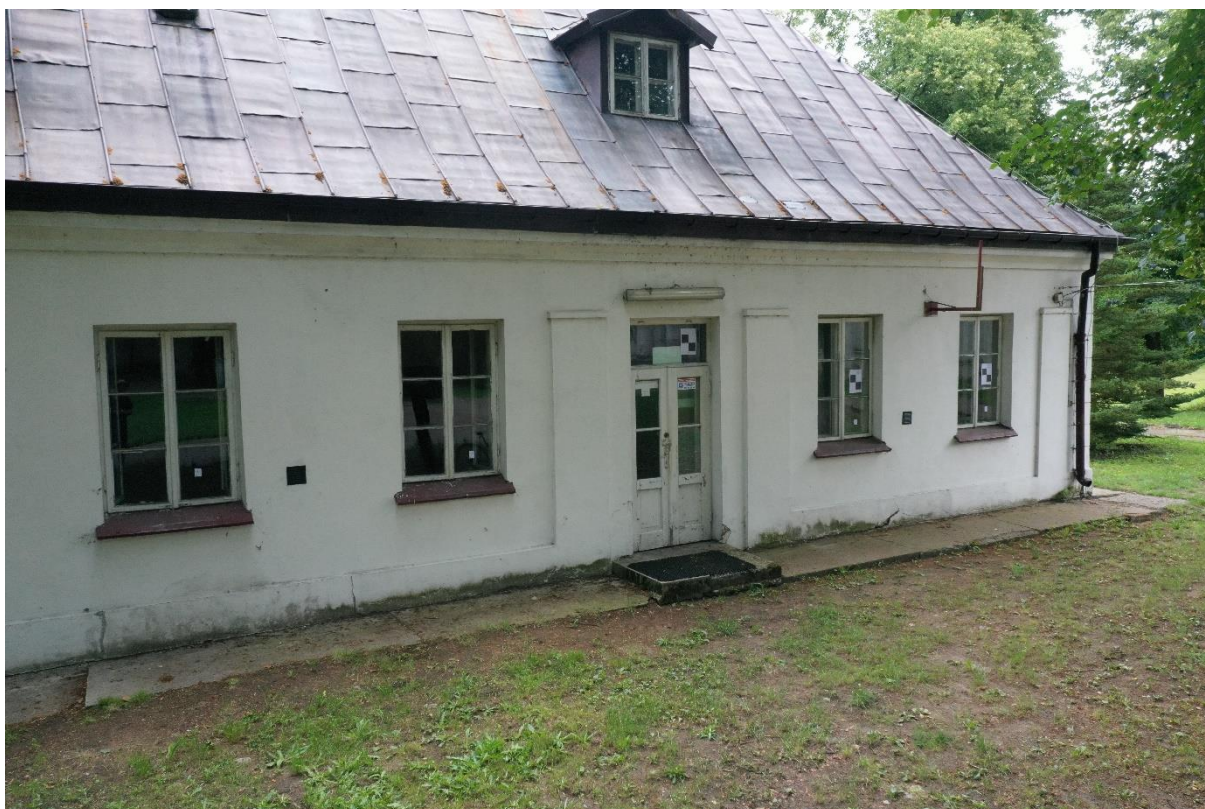
Fot. 50. Oficyna po stronie wschodniej dziedzińca – wejście do części południowej.

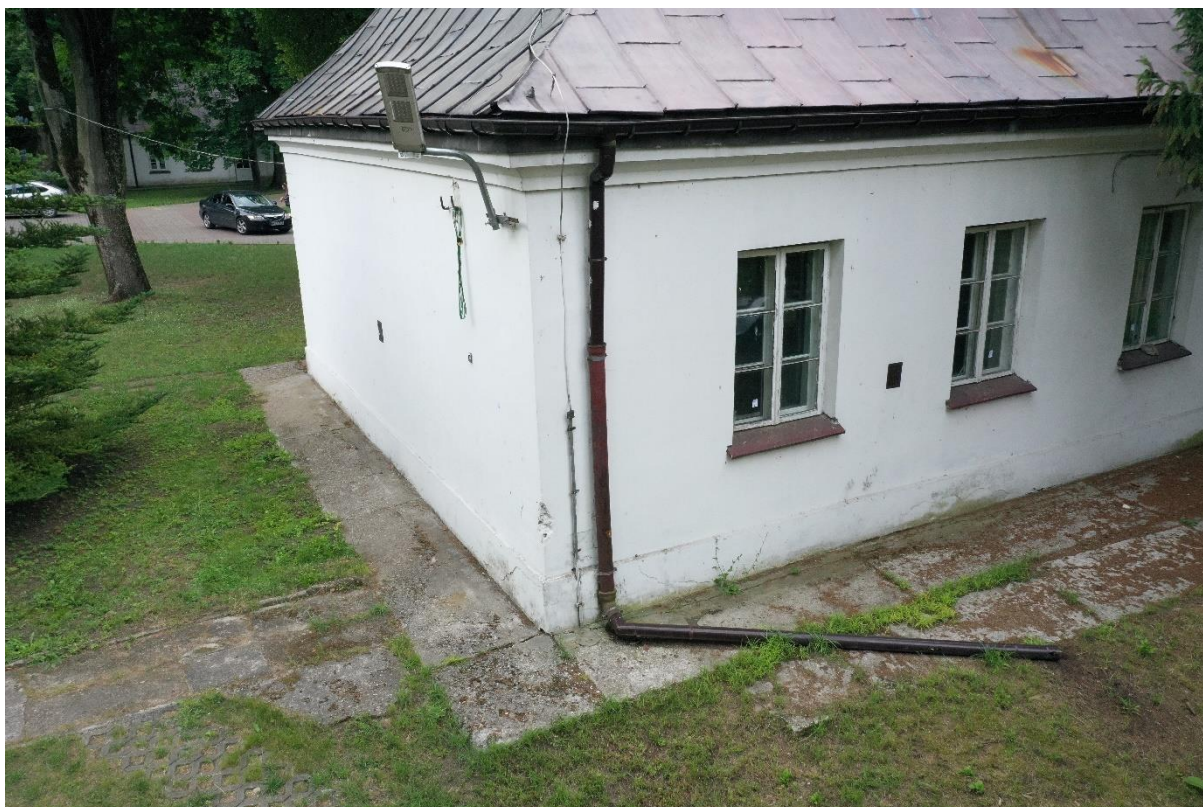
Fot. 51. Oficyna po stronie wschodniej dziedzińca – ściana szczytowa i fragment elewacji tylnej.
