KARTA TYTUŁOWA TOM 1 – RYSUNKI	
NAZWA ZAMIERZENIA BUDOWLANEGO:	PRACE KONSERWATORSKIE ORAZ REMONT ELEWACJI, DACHU I WYKONANIE IZOLACJI PRZECIWWILGOCIOWYCH W BUDYNKACH MUZEUM C.K. NORWIDA W DĘBINKACH
ADRES I KATEGORIA OBIEKTU BUDOWALNEGO	07-230 DĘBINKI, UL. PAŁACOWA 7 WOJ. MAZOWIECKIE, POW. WYSZKOWSKI, GM. ZABRODZIE, KATEGORIA IX – BUDYNKI NAUKI, KULTURY I OŚWIATY
NAZWA JEDNOSTKI EWIDENCYJNEJ, NAZWA I NUMER OBRĘBU EWIDENCYJNEGO, NUMERY DZIAŁEK EWIDENCYJNYCH, NA KTÓRYCH OBIEKT JEST USYTUOWANY	jednostka: ZABRODZIE obręb: DĘBINKI działki: 143506_2.0005.833/26
IMIĘ I NAZWISKO LUB NAZWA INWESTORA I JEGO ADRES	FUNDACJA MUSEION NORWID UL. OKĘCKA 8/14 02-658 WARSZAWA
SPIS ZAWARTOŚCI PROJEKTU BUDOWALNEGO	1. Projekt zagospodarowania terenu – TOM 1 2. Projekt architektoniczno-budowlany – TOM 1 3. Projekt techniczny – TOM 2 4. Załączniki: Mapa do celów projektowych, Program prac konserwator- skich, Opinia geotechniczna, Ekspertyza mykologiczna, Opinia o stanie za- chowania obiektu, Informacja BiOZ – TOM 3 5. Załączniki: Inwentaryzacja – TOM 4

CZĘŚĆ 1 PROJEKT ZAGOSPODAROWANIA TERENU	
NAZWA ZAMIERZENIA BUDOWLANEGO:	PRACE KONSERWATORSKIE ORAZ REMONT ELEWACJI, DACHU I WYKONANIE IZOLACJI PRZECIWWILG

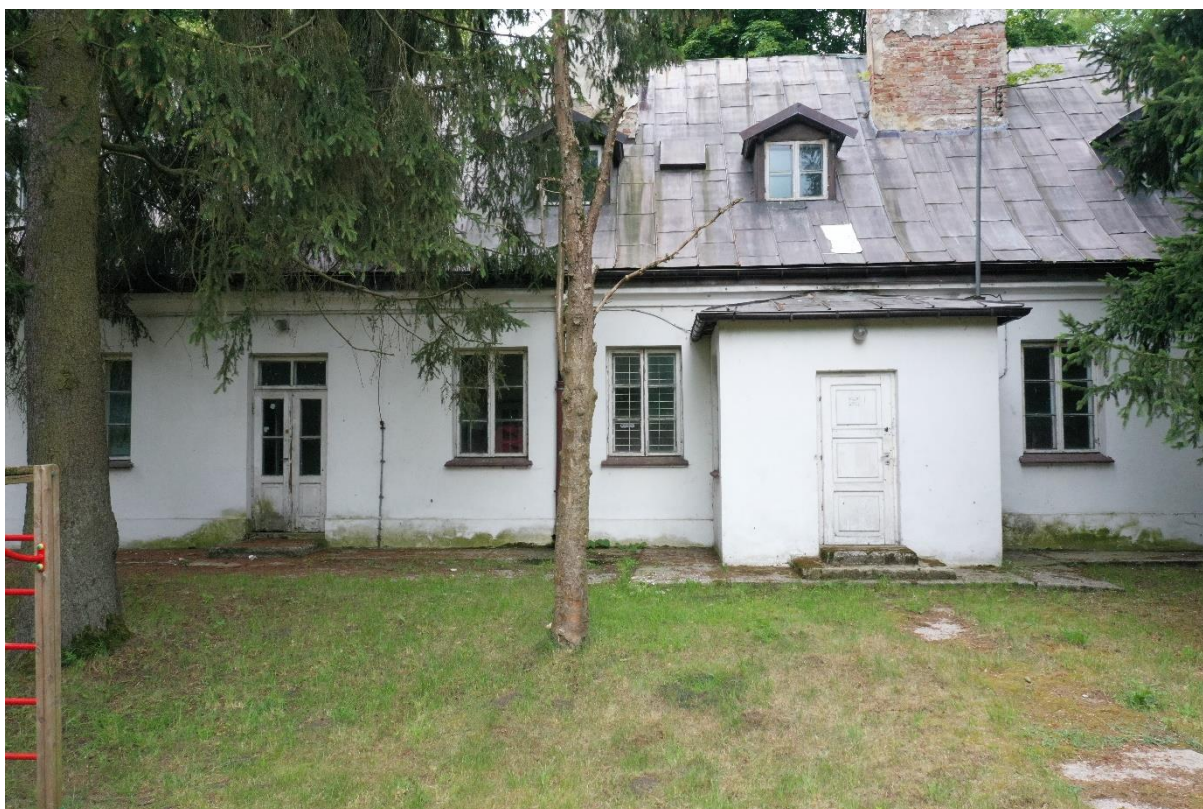
Fot. 52. Oficyna po stronie wschodniej dziedzińca – fragment elewacji tylnej.

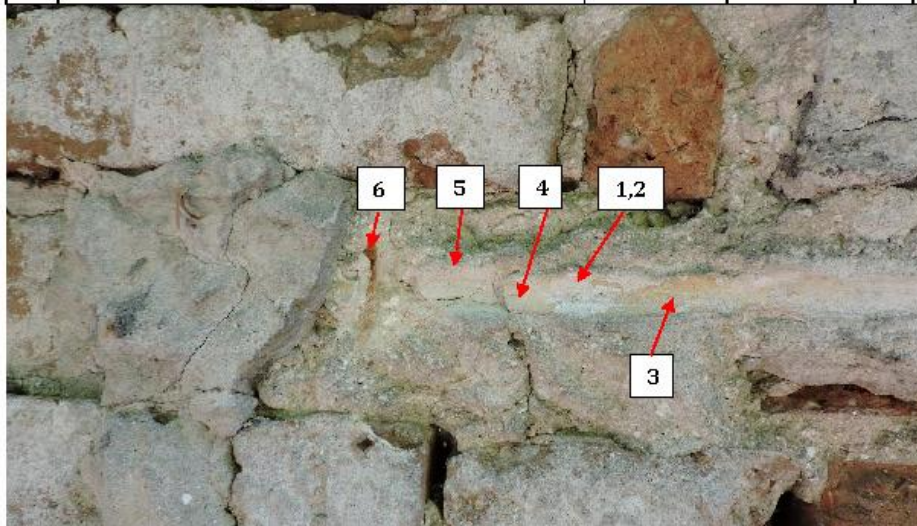
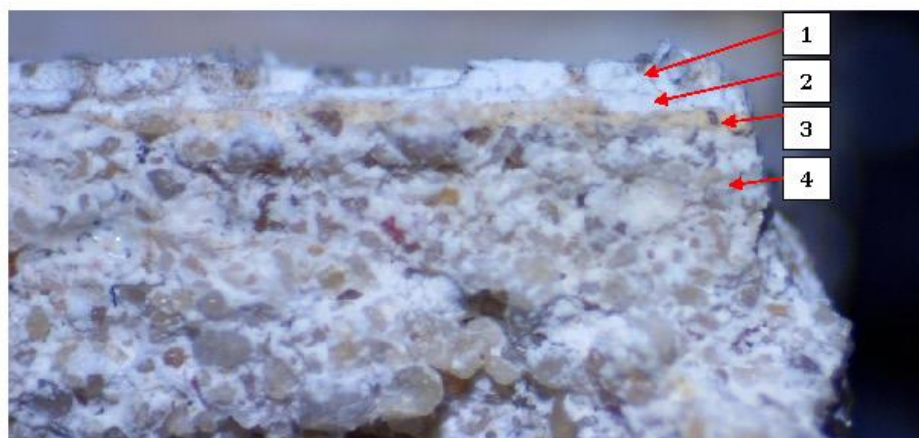
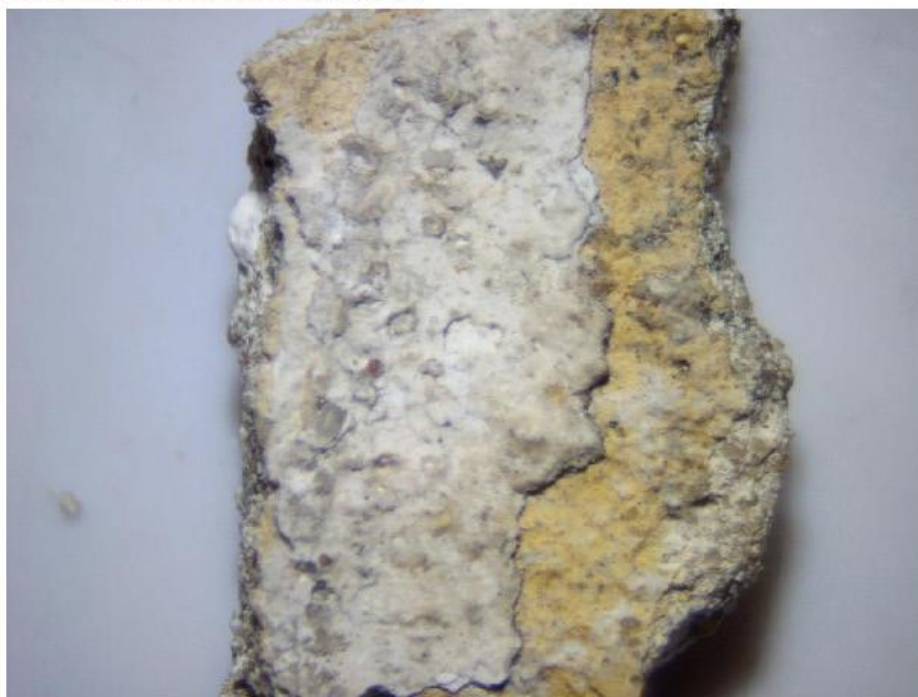
Fot. 1. Widok odkrywki nr 01, lipiec/sierpień 2022r.

**Opis:** Odkrywka nr 01 wykonana na elewacji bocznej, południowo-zachodniej (przynależności z elewacją frontową), w strefie parteru, na relikcie oryginalnego żłobkowania boniowania, odsłoniętego mechanicznie, prawdopodobnie podczas remontu elewacji frontowej obiektu. W odkrywce wyróżniono 3 fazy chronologiczne i 6 warstw technologicznych. Do pierwszej, najstarszej fazy chronologicznej zaliczono cztery warstwy technologiczne: podłoże konstrukcyjne

tj. watek ceglany, na wysokości żłobkowania podcięty (6), warstwę zaprawy wapiennej droбноziarnistej z widocznymi dużymi niedogasami wapna, barwy kremowej, o grubości ok. 10-20mm, (5), warstwę zaprawy wapiennej, droбноziarnistej, barwy kremowej o grubości ok. 3mm (4) oraz warstwę malarską żółtą (3) położoną bezpośrednio na zaprawie, patrz także fot. 2. Podczas pierwszego remontu - faza II, zmieniono kolorystykę, żłobkowanie bonii przemalowano warstwą malarską białą (2), w trzeciej fazie detal „odświeżono” ponownie warstwą malarską białą (3).

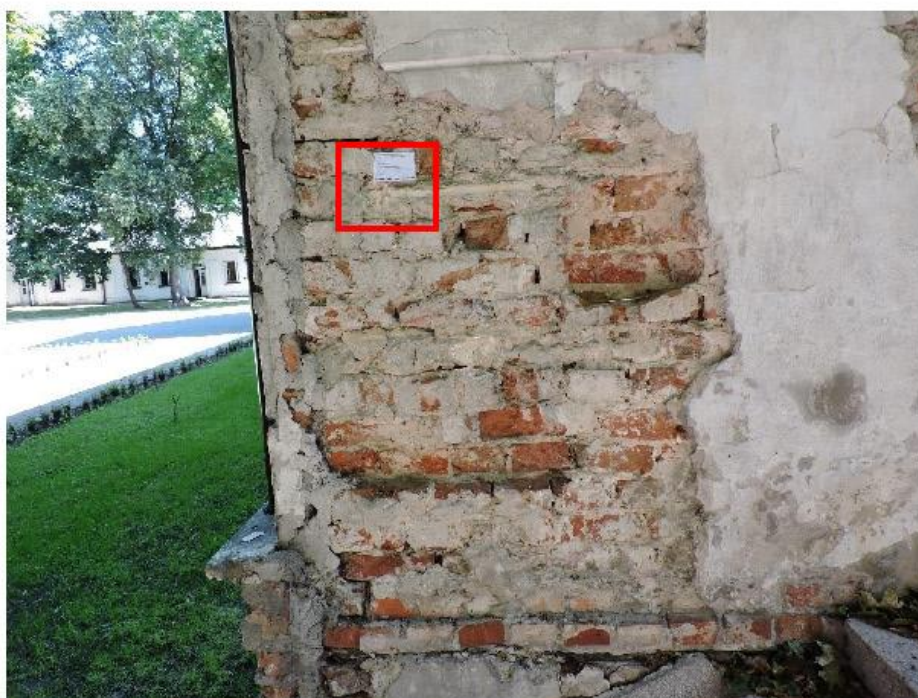
Fot. 4. Elewacja południowo-zachodnia – lokalizacja odkrywki nr 01, lipiec/sierpień 2022r.

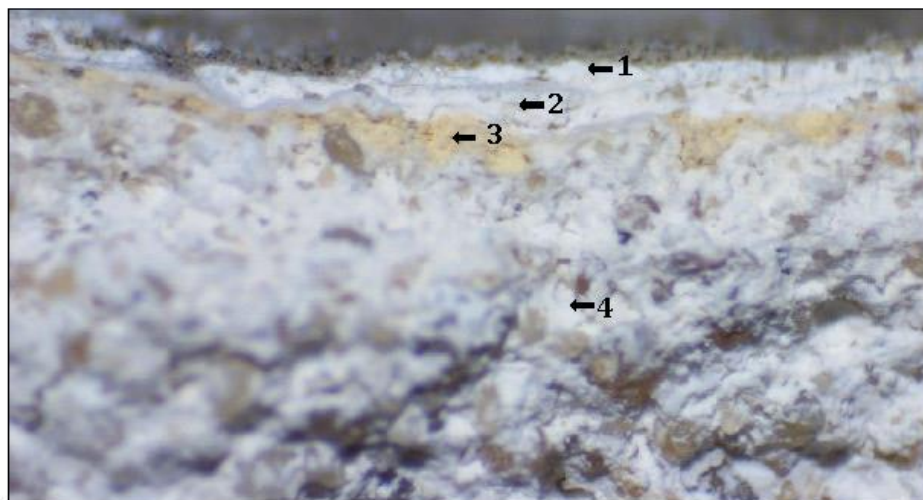
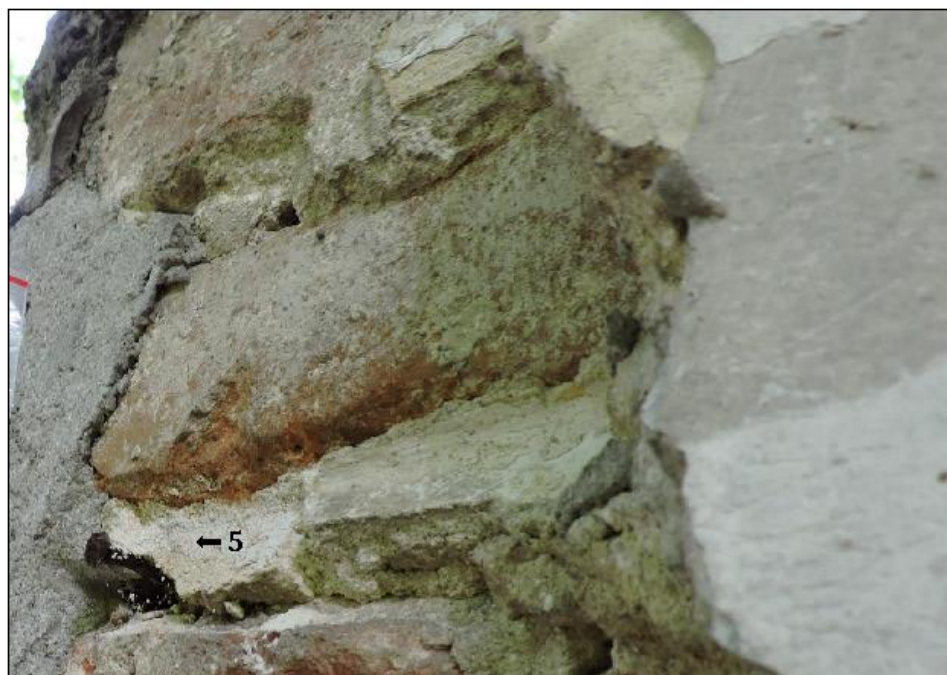
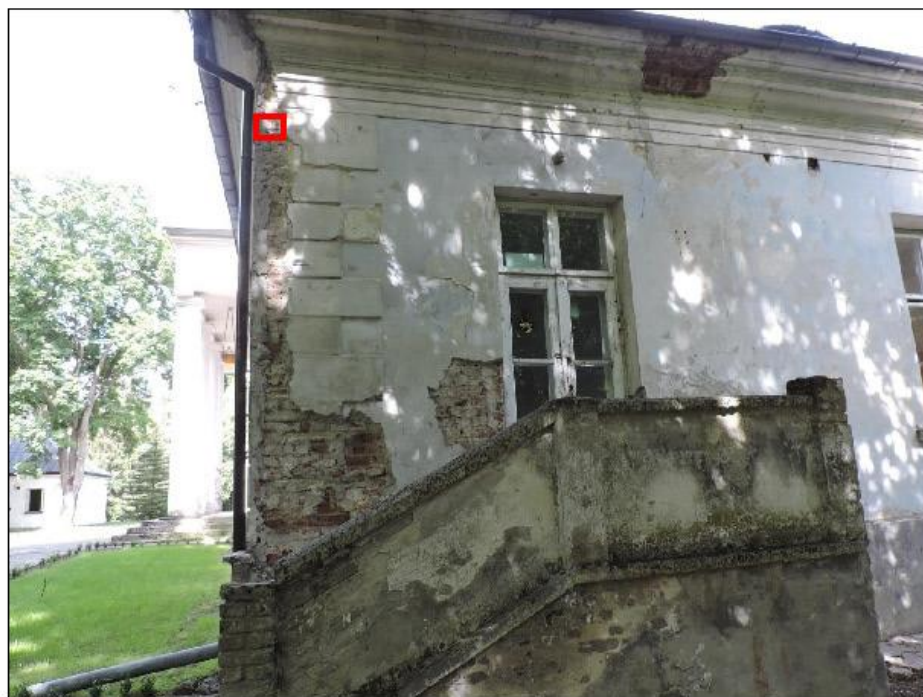
**Opis:** Analizę stratygraficzną wykonano na podstawie próbki/odkrywki pobranej z elewacji bocznej, zachodniej (przy narożniku z elewacją frontową), w strefie parteru, z oryginalnego wcięcia boniowania, odsłoniętego mechanicznie, prawdopodobnie podczas remontu elewacji frontowej obiektu. W próbce/odkrywce wyróżniono 3 fazy chronologiczne i 5 warstw technologicznych. Do pierwszej, najstarszej fazy chronologicznej zaliczono trzy warstwy technologiczne: zaprawą wapienną drobnoziarnistą z widocznymi dużymi niedogasami wapna, barwy kremowej, o grubości ok. 10-20mm, (5), warstwę zaprawy wapiennej, drobnoziarnistej, barwy kremowej o grubości 7-10mm (4) oraz **warstwę malarską żółtą** (3) stanowiącą **pierwotną warstwę wierzchnią**. Podczas pierwszego remontu, w fazie drugiej, zmieniono kolorystykę detalu - żłobkowanie bonii przemalowano warstwą malarską białą (2), w trzeciej fazie detal „odświeżono” ponownie warstwą malarską białą (1).

**Uwagi:** Układ warstw jest analogiczny jak w odkrywce nr 1, różnica występuje jedynie w grubości zaprawy wapiennej nr 4, w odkrywce nr 2 wynosi ona 7-10mm natomiast w odkrywce nr 1 – 3mm.

Fot. 5. Widok próbki pod mikroskopem – przekrój, układ warstw

Fot. 6. Widok miejsca pobrania próbki nr 02 oraz oznaczenie 5 warstwy technologicznej, lipiec/sierpień 2022r.

Fot. 7. Elewacja południowo-zachodnia - widok odkrywki nr 02, lipiec/sierpień 2022r.

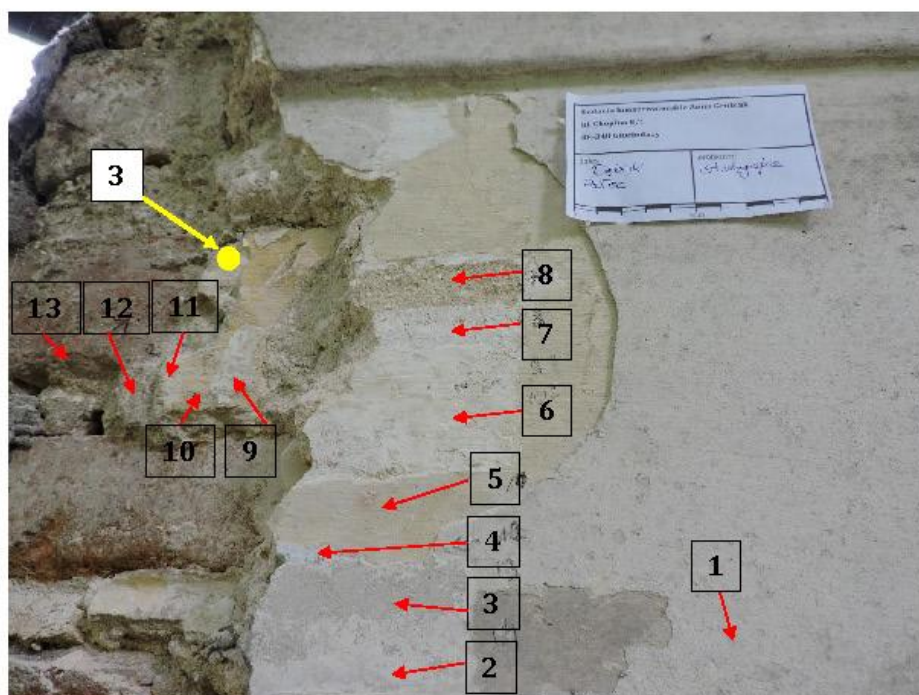
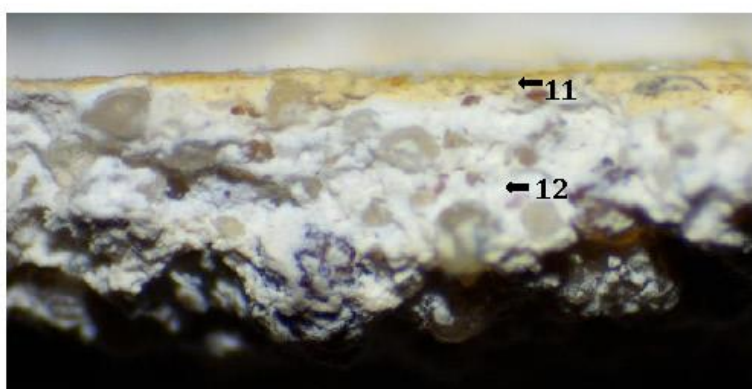
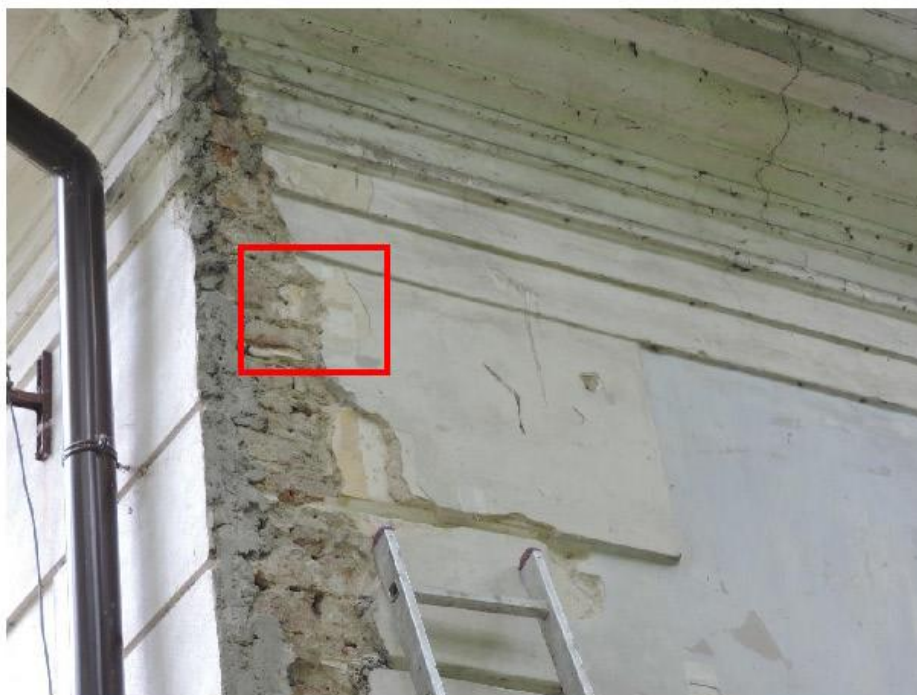
Fot. 8. Widok odkrywki nr 03, żółtym punktem zaznaczono miejsce pobrania próbki nr 3, lipiec/sierpień 2022r.

**Opis:** Odkrywka nr 03 wykonana na elewacji bocznej, południowo-zachodniej (przy narożniku z elewacją frontową), w strefie parteru. W odkrywce wyróżniono 8 faz chronologicznych i 14 warstw technologicznych. Do pierwszej, najstarszej fazy (I) chronologicznej zaliczono cztery warstwy technologiczne: podłoże konstrukcyjne tj. watek ceglany (14), warstwę zaprawy wapiennej droбноziarnistej z widocznymi dużymi niedogasami wapna, barwy kremowej, o grubości ok. 10mm (13), warstwę zaprawy wapiennej, droбноziarnistej, barwy kremowej o grubości ok. 2mm (12) oraz warstwę malarską żółtą (11) stanowiącą pierwotną warstwę wierzchnią. Podczas pierwszego remontu - w fazie II, boniowanie przemalowano warstwą

malarską białą (10), w trzeciej (III) fazie detal „odświeżono” ponownie warstwą malarską białą (9). W kolejnej fazie, IV, detal „pogrubiono”, nakładając ok. 25 mm zaprawy wapiennej drobnoziarnistej z dużymi grudkami niedogasów wapiennych, barwy kremowo-szarej (8), następnie położono warstwę podkładową - pobiałę wapienną (7) a na to warstwę malarską białą (6). Detal ponownie przemalowano w żółtej kolorystyce (5) w fazie V, w kolejnej tj. VI, bonie pomalowano warstwą malarską jasnoniebieską (4). W fazie VII detal pokryto warstwą szlichty (3) i pomalowano warstwą malarską białą (2). W ostatniej fazie, VIII, detal ponownie pomalowano warstwą malarską białą (1).

Fot. 9. Widek próbki nr 3 pod mikroskopem - przekrój

Fot. 10. Elewacja południowo-zachodnia - lokalizacja odkrywki nr 03, lipiec/sierpień 2022r.

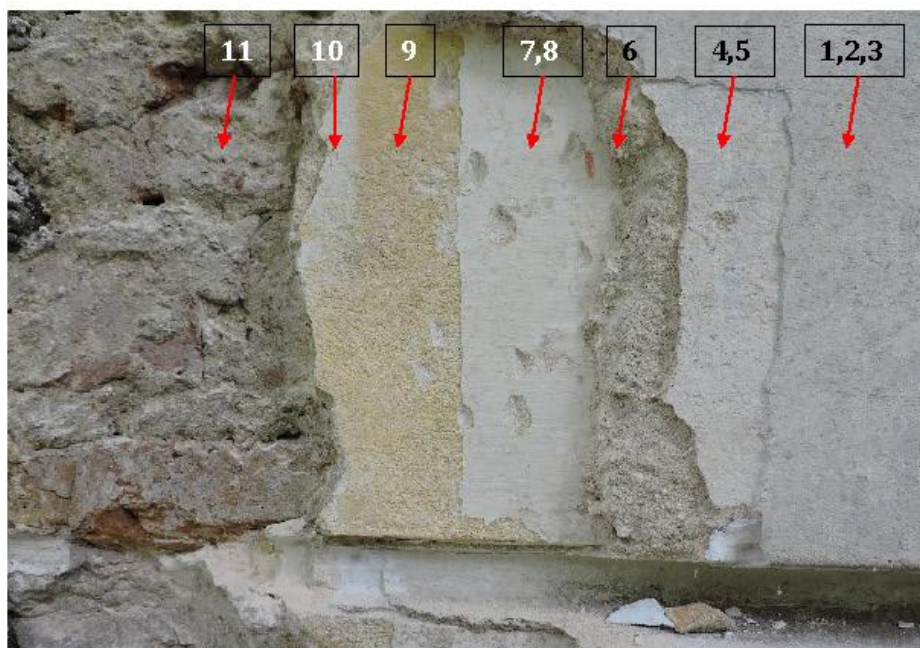
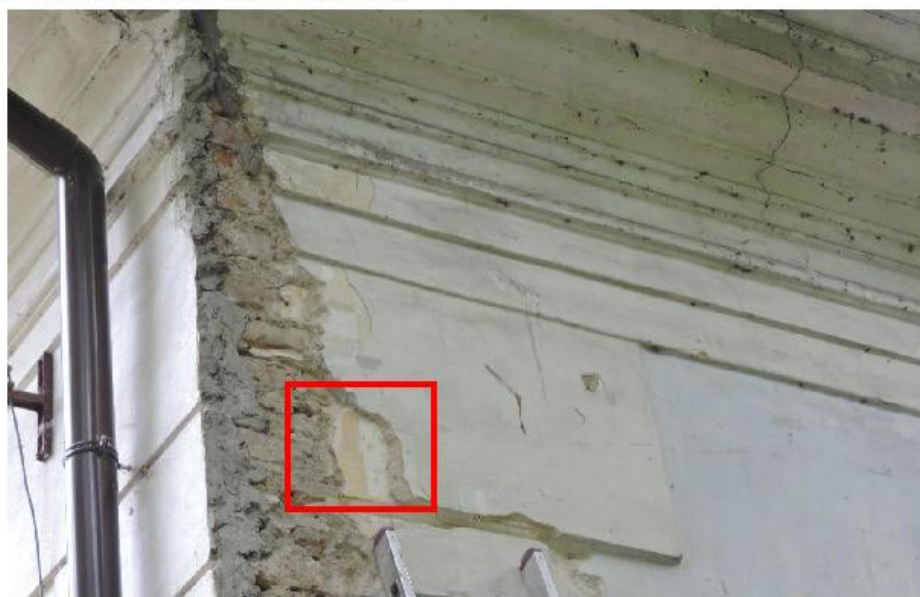
**Opis:** Odkrywka nr 04 wykonana na elewacji bocznej, południowo-zachodniej (przy narożniku z elewacją frontową), w strefie parteru. W odkrywce wyróżniono 7 faz chronologicznych i 11 warstw technologicznych. Do pierwszej, najstarszej fazy (I) chronologicznej zaliczono trzy warstwy technologiczne: podłoże konstrukcyjne tj. watek ceglany (11), warstwę zaprawy wapiennej droбноziarnistej z widocznymi dużymi niedogasami wapna, barwy kremowej, o grubości ok. 25mm (10) oraz warstwę malarską żółtą (9) stanowiącą pierwotną warstwę wierzchnią. Podczas pierwszego remontu - w fazie II, boniowanie przemalowano warstwą malarską białą (8), w trzeciej (III) fazie detal „odświeżono” ponownie warstwą malarską białą (7). W kolejnej fazie, IV, detal „pogrubiono”, nakładając ok. 20 mm zaprawy wapiennej droбноziarnistej z dużymi grudkami niedogasów wapiennych, barwy kremowo-szarej (6), przed położeniem zaprawy wykonano na podłożu nasieki, po położeniu zaprawy detal pomalowano warstwą malarską białą (5). W odkrywce nie zidentyfikowano warstwy malarskiej żółtej zaliczonej do fazy V. Na warstwie (5) zidentyfikowano szczątkowo zachowaną warstwę malarską jasnoniebieską (4) – faza VI. W fazie VII detal pokryto warstwą szlichty (3) i pomalowano warstwą malarską białą (2). W ostatniej fazie, VIII, detal ponownie pomalowano warstwą malarską białą (1).

Fot. 11. Widok odkrywki nr 04, lipiec/sierpień 2022r.

Fot. 12. Elewacja południowo-zachodnia - lokalizacja odkrywki nr 04, lipiec/sierpień 2022r.

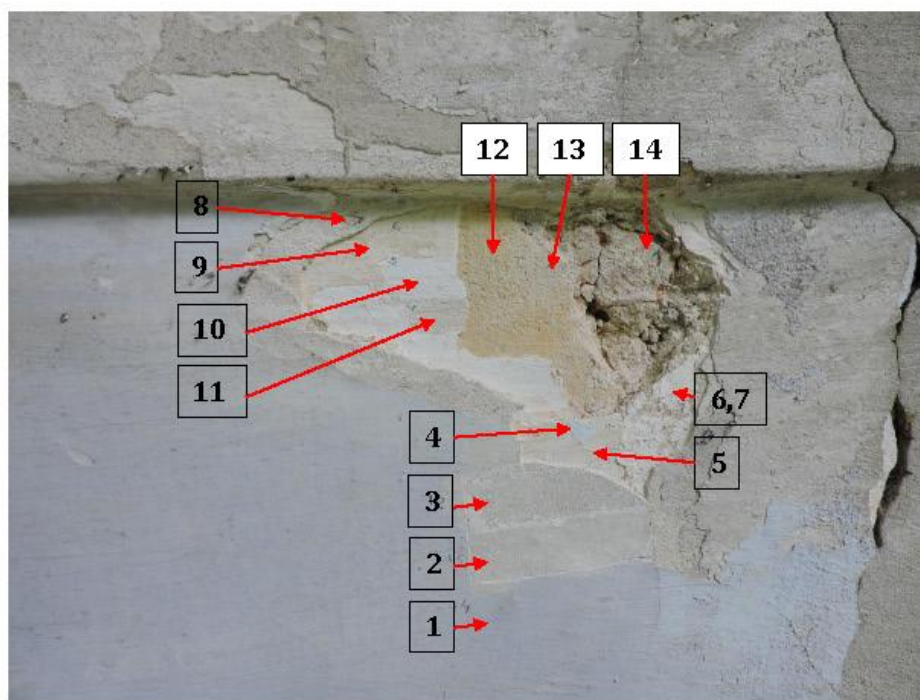
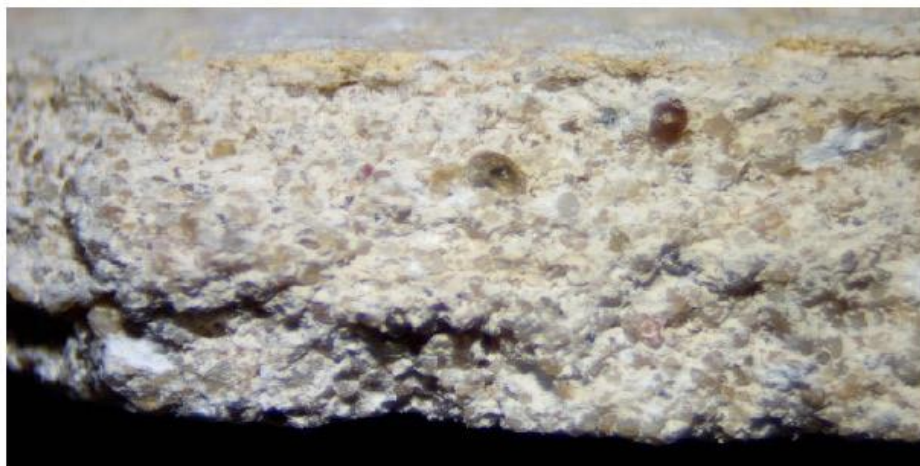
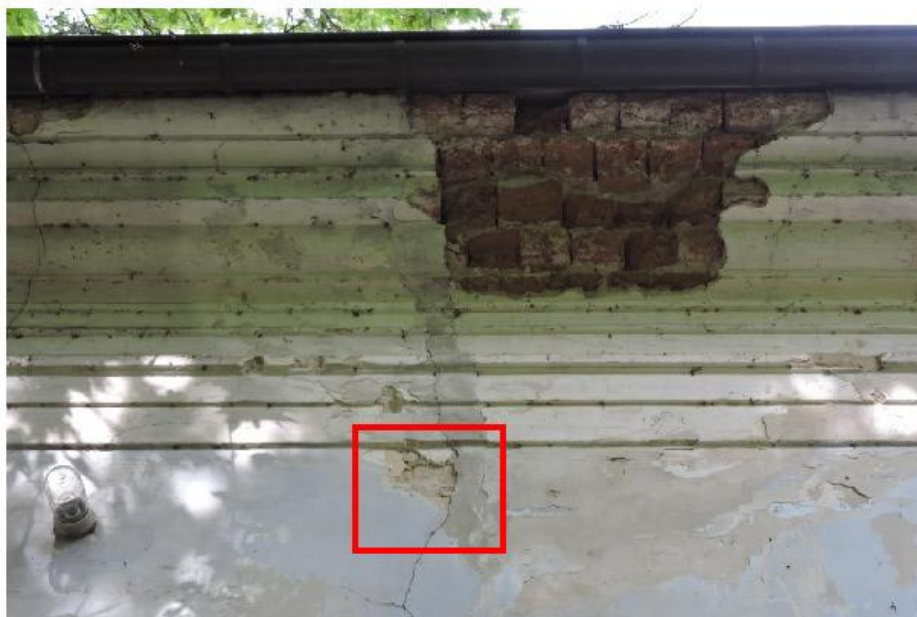
**Opis:** Odkrywka nr 05 wykonana na elewacji bocznej, południowo-zachodniej (przy narożniku z elewacją frontową), w strefie parteru, na tle, pod gzymsem wieńczącym. W odkrywce wyróżniono 8 faz chronologicznych i 14 warstw technologicznych. Do pierwszej, najstarszej fazy (I) chronologicznej zaliczono trzy warstwy technologiczne: podłoże konstrukcyjne tj. watek ceglany (14), warstwę zaprawy wapiennej droбноziarnistej z widocznymi dużymi niedogasami wapna, barwy kremowej, o grubości ok. 5mm (13) oraz warstwę malarską żółtą (12) stanowiącą pierwotną warstwę wierzchnią. Podczas pierwszego remontu - w fazie II, tło pokryto cienką warstwą szlichty wapiennej o grubości ok. 1-2mm (11) i pomalowano warstwą malarską białą (10), w trzeciej fazie tło „pomalowano warstwą malarską kremową (9). W kolejnej fazie, IV położono szlichtę wapienną droбноziarnistą barwy kremowo-szarej o grubości ok. 2mm (8), następnie położono warstwę podkładową - pobiałę wapienną (7) a na to warstwę malarską białą (6). Tło ponownie pomalowano żółtą warstwą malarską (5) w fazie V. W kolejnej fazie tj. VI,

wyprawę tynkarską pomalowano warstwą malarską jasnoniebieską (4). W fazie VII wyprawę pokryto warstwą szlichty (3) i pomalowano warstwą malarską białą (2). W ostatniej fazie, VIII, to pomalowano warstwą malarską niebieską (1).

Fot. 13. Widok odkrywki nr 05, lipiec/sierpień 2022r.

Fot. 14. Widok próbki pobranej z odkrywki nr 5 pod mikroskopem - przekrój

Fot. 15. Elewacja południowo-zachodnia - lokalizacja odkrywki nr 05, lipiec/sierpień 2022r.

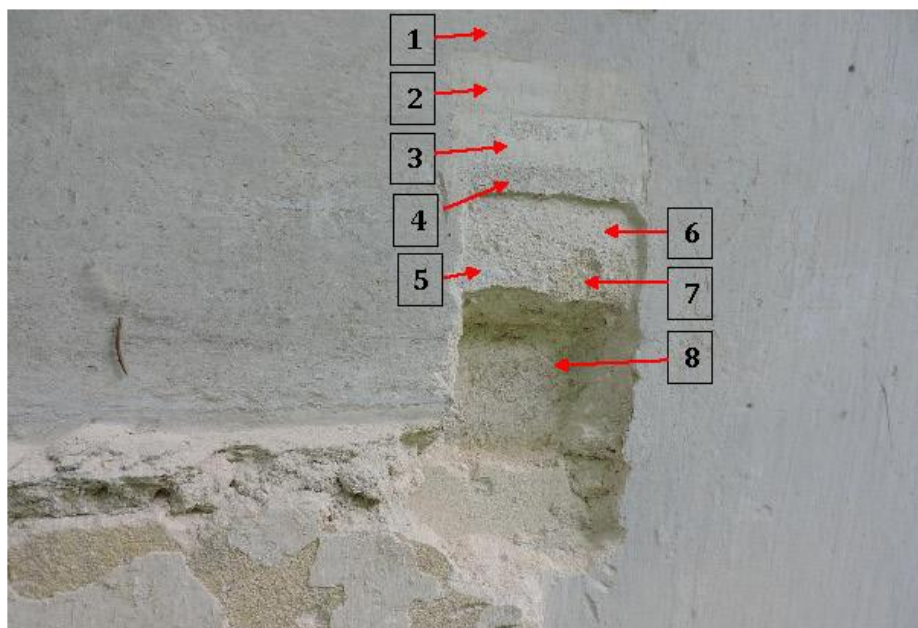
**Opis:** Odkrywka nr 06 wykonana na elewacji bocznej, południowo-zachodniej w strefie parteru, przy boniowaniu, w odkrywce wyróżniono 5 faz chronologicznych i 8 warstw technologicznych. Do pierwszej, najstarszej fazy chronologicznej zaliczono jedynie podłoże konstrukcyjne tj. wątek ceglany (7), kolejne trzy warstwy technologiczne zakwalifikowano do VI fazy tj. :zaprawę, wapienną droбноziarnistą z dużymi grudkami niedogasów wapna o barwie kremowo-szarej, grubości 25cm (6), warstwę podkładową – pobiałę wapienną (5). W fazie VII wyprawę pokryto warstwą szlichty (3) i pomalowano warstwą malarską białą (2). W ostatniej fazie, VIII, tło pomalowano warstwą malarską niebieską (1).

Fot. 16. Widok odkrywki nr 06, lipiec/styczeń 2022r.

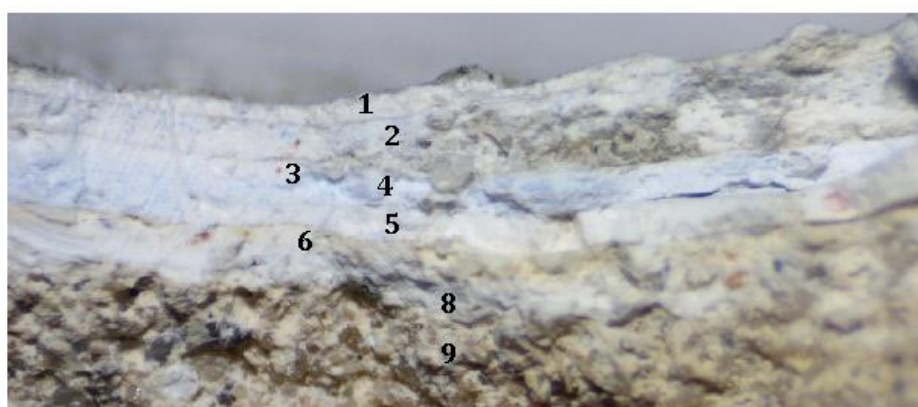
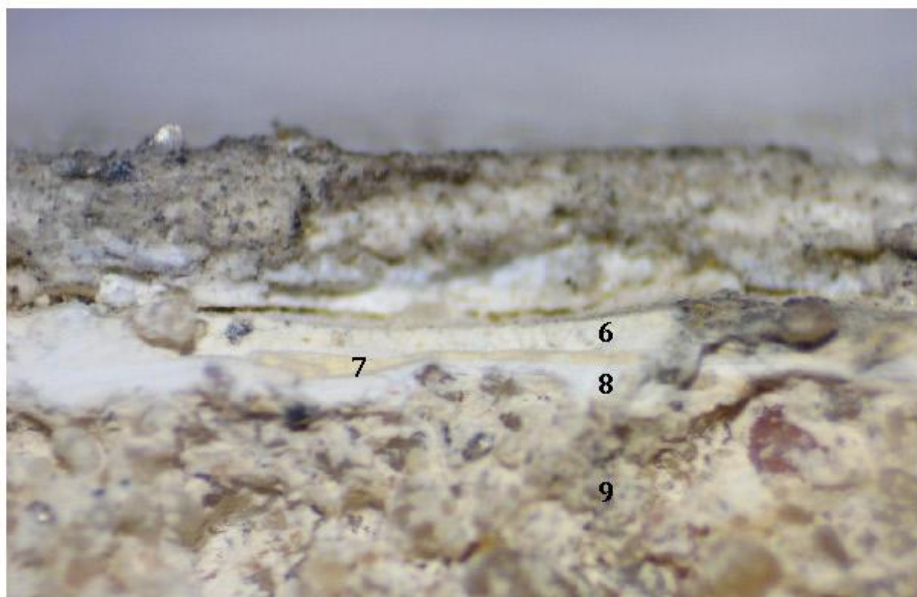
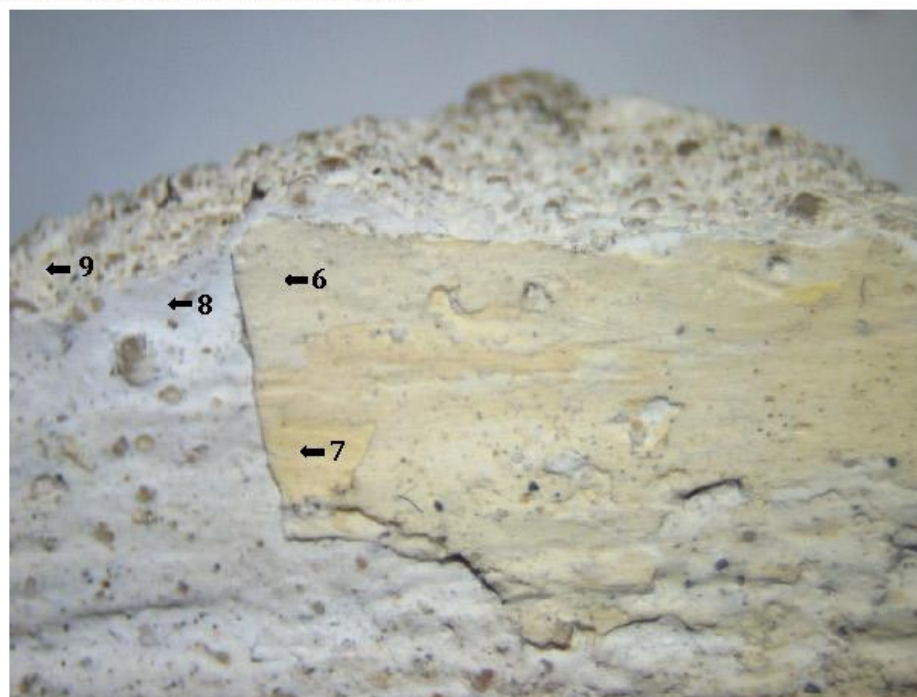
**Opis:** Odkrywka nr 07 wykonana na elewacji bocznej, południowo- zachodniej, w strefie parteru na gzymsie koronującym. W odkrywce wyróżniono 8 faz chronologicznych i 9 warstw technologicznych. Do najstarszej fazy chronologicznej, IV? zaliczono dwie warstwy technologiczne: zaprawę wapienną droбноziarnistą z widocznymi dużymi niedogasami wapna, barwy kremowej (9) oraz warstwę malarską białą (8). W fazie V gzyms przemalowano warstwą malarską żółtą (7), w następnej tj. VI warstwą malarską kremową (6). W fazie VII ponownie powrócono do białej kolorystyki (5). W fazie VIII detal przemalowano warstwą malarską jasnoniebieską (4). Podczas kolejnych trzech remontów gzyms malowano na biało (1), (2) i (3).

Fot. 18 Widok próbki nr 7 pod mikroskopem - przekrój

Fot. 19. Widok próbki nr 7 pod mikroskopem - przekrój

Fot. 20. Widok próbki nr 7 pod mikroskopem - przekrój

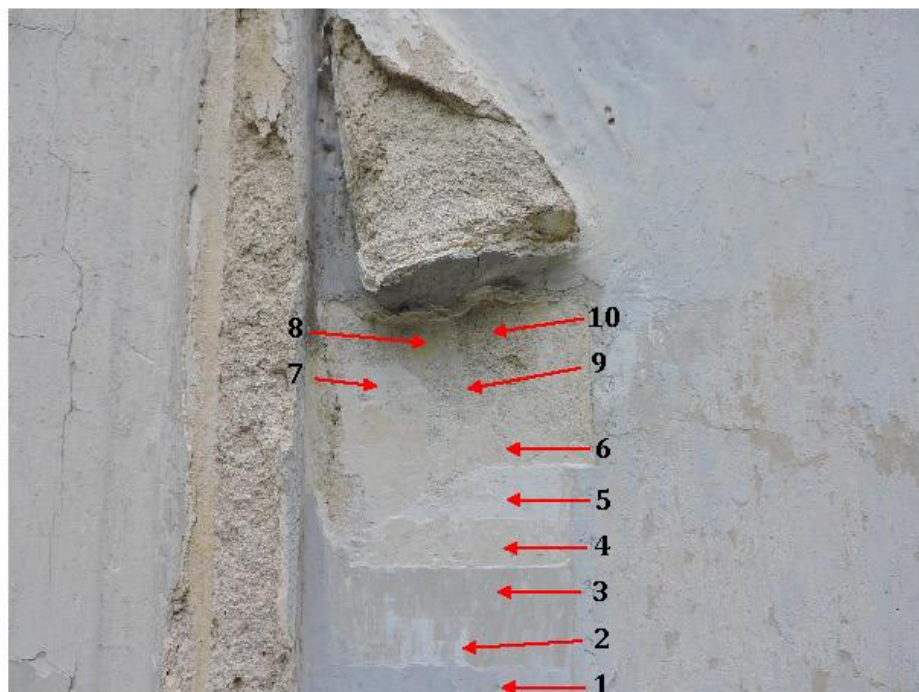
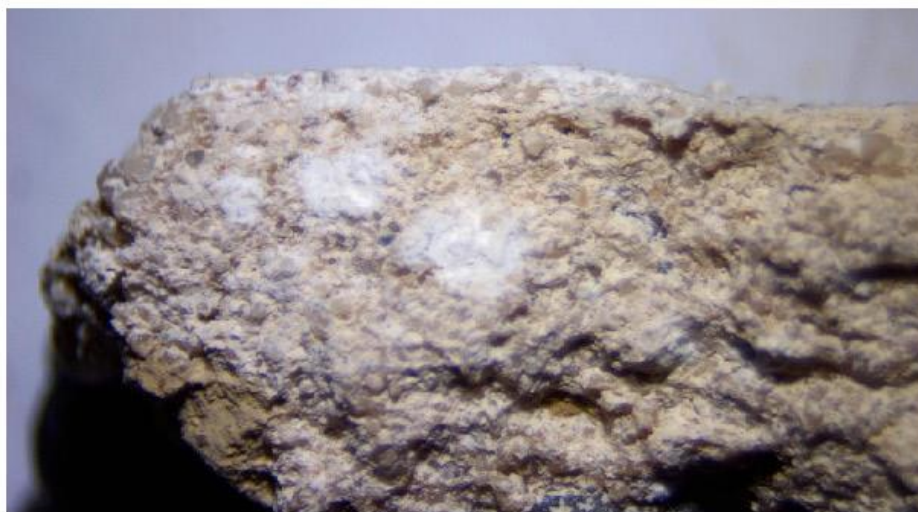
**Opis:** Odkrywka nr 08 wykonana na elewacji tylnej, południowo-wschodniej w strefie parteru, na tle ryzalitu (przy obramieniu drzwi tarasowych). W odkrywce wyróżniono 9 faz chronologicznych i 10 warstw technologicznych. Do pierwszej, najstarszej fazy chronologicznej zaliczono 2 warstwy technologiczne: zaprawą wapienną drobnnoziarnistą, barwy kremowej (10) oraz **warstwę malarską białą** (9). Podczas pierwszego remontu, tj. w fazie drugiej, tło pomalowano warstwą malarską żółtą (8), zachowaną szczątkowo. W trzeciej fazie chronologicznej powrócono do białej kolorystyki (7). W kolejnych fazach tło było przemalowywano w jasnych barwach kremowych/białych. W ostatniej fazie, datowanej na 1975 rok, tło pomalowano farbą szaroniebieską (1).

Fot. 22 Widok odkrywki nr 08. lipiec/sierpień 2022r.

Fot. 23 Widok próbki nr 8 pod mikroskopem - przekrój

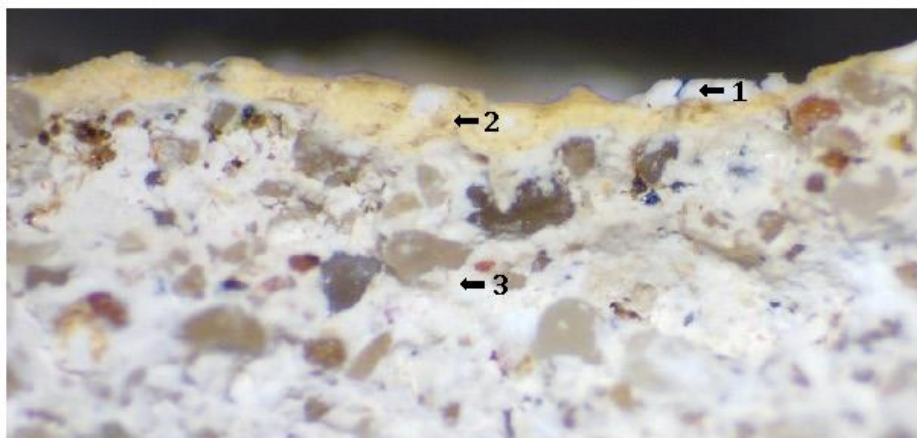
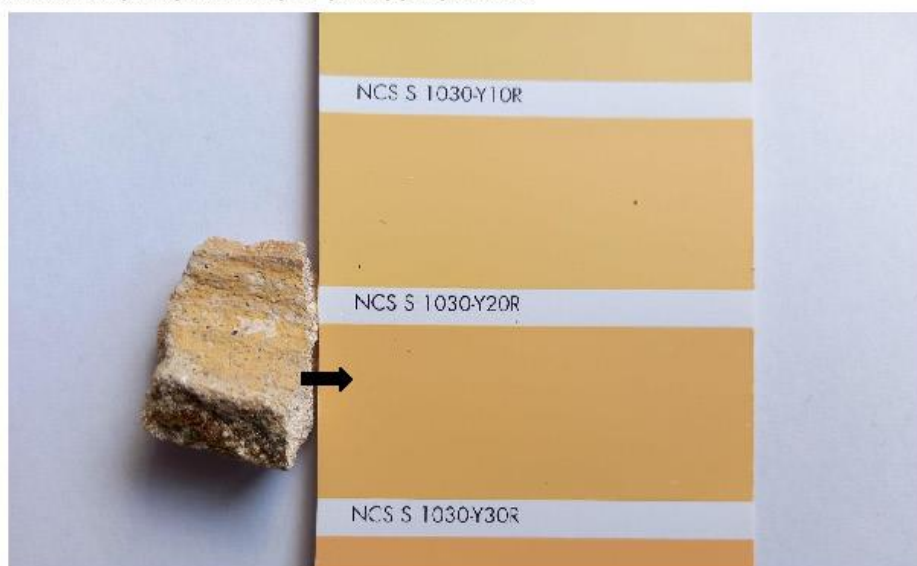
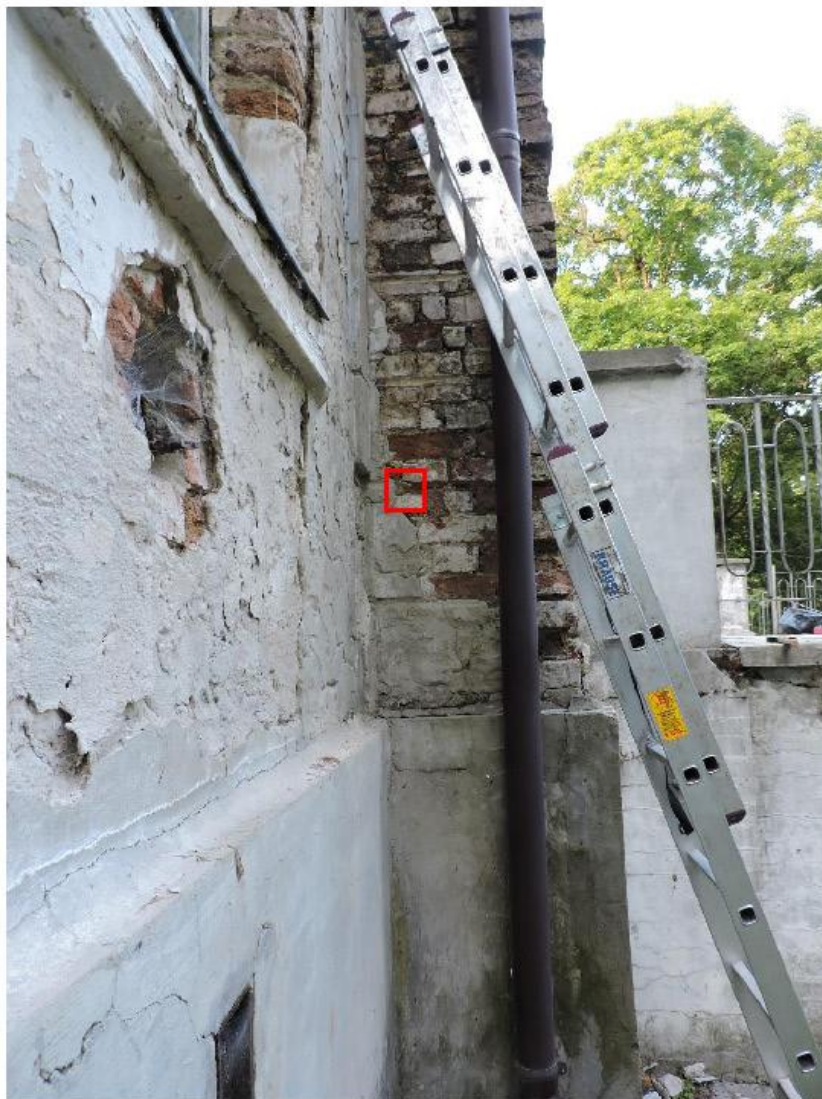
**Opis:** Analizę stratygraficzną wykonano na podstawie próbki pobranej z elewacji tylnej z ryzalitu w strefie parteru. W próbce wyróżniono 2 fazy chronologiczne i 4 warstwy technologiczne. Do pierwszej, najstarszej fazy chronologicznej zaliczono 3 warstwy technologiczne: podłoże konstrukcyjne – tj. watek ceglany półwałkowo podcięty (4), zaprawą wapienną drobnoziarnistą, barwy kremowej, o grubości ok. 5-8mm, (3) oraz **warstwę malarską żółtą** (2) stanowiącą **pierwotną warstwę wierzchnią - kolorystyka wg wzornika NCS zbliżona do nr 1030Y-30R**. Podczas pierwszego remontu, w fazie drugiej, detal pomalowano warstwą malarską białą (1), zachowana szczątkowo. Próbkę przekazano do badań laboratoryjnych w celu identyfikacji pigmentu i spoiwa pierwotnej warstwy kolorystycznej.

Fot. 25. Widok próbki pod mikroskopem – przekrój, powiększenie x40

Fot. 26. Widok próbki z kartą kolorystyczną wzornika NCS

Fot. 27. Elewacja tylna, południowo-wschodnia, ryzalit - lokalizacja próbki, lipiec/sierpień 2022r.

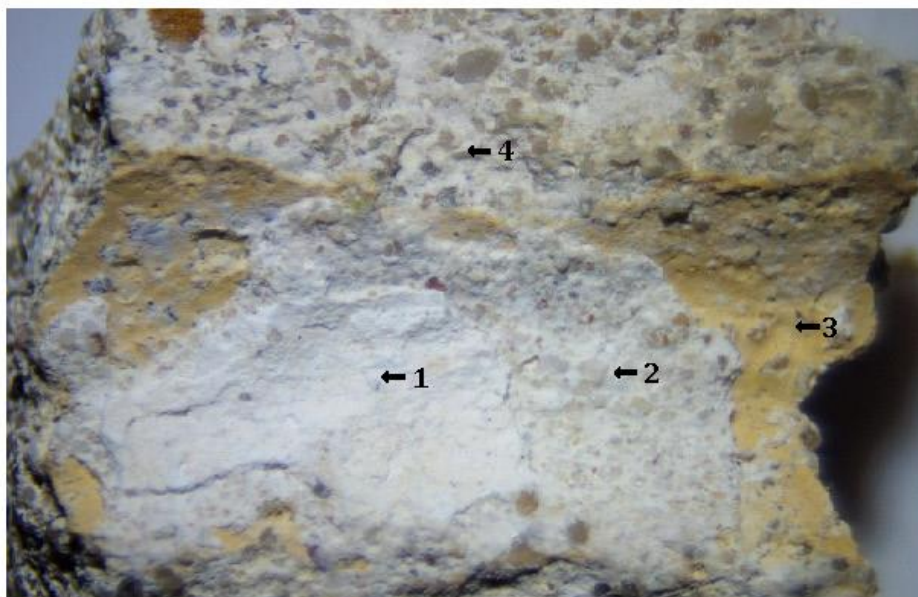
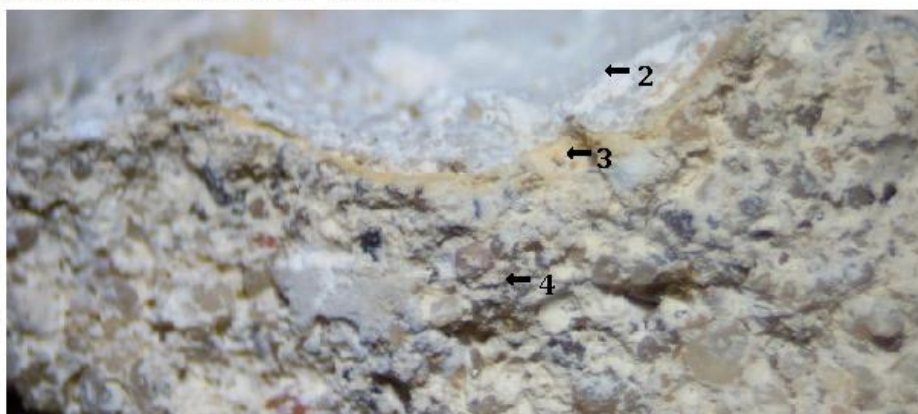
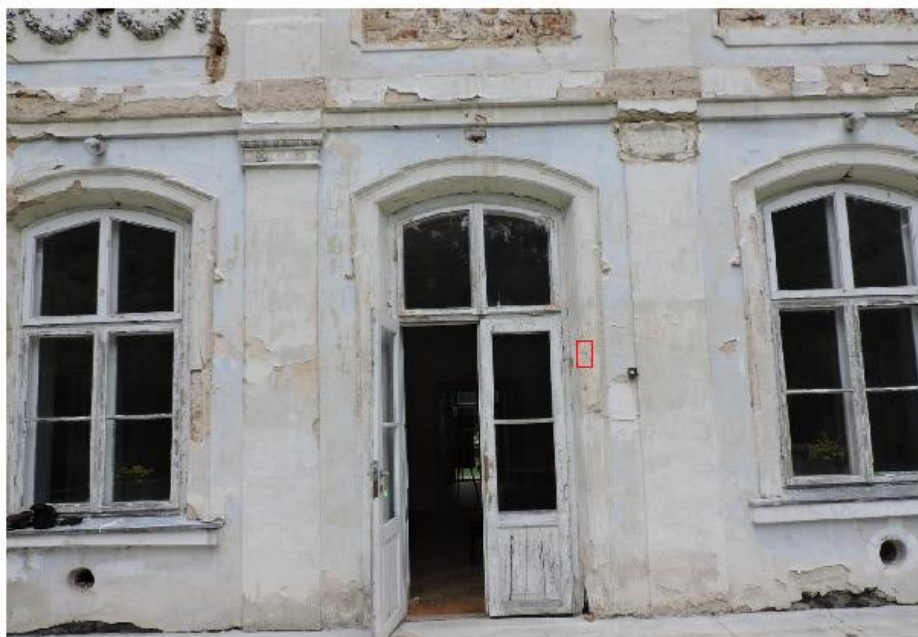
**Opis:** Analizę stratygraficzną wykonano na podstawie próbki pobranej z profilowanego obramienia otworu drzwiowego znajdującego się w środkowej osi z ryzalitu elewacji tylnej. W próbce wyróżniono 2 fazy chronologiczne i 4 warstwy technologiczne. Do pierwszej, najstarszej fazy chronologicznej zaliczono 2 warstwy technologiczne: zaprawą wapienną drobnoziarnistą, barwy kremowej (4) oraz **warstwę malarską żółtą** (3) stanowiącą **pierwotną warstwę wierzchnią - kolorystyka wg wzornika NCS zbliżona do nr 1030Y-30R**. Podczas pierwszego remontu, w fazie drugiej, detal pomalowano warstwą malarską białą (2) z dodatkiem kwarcu, w trzeciej fazie detal „odświeżono” ponownie warstwą malarską białą (1).

**Uwagi:** Pierwotne profilowane obramienie w bardzo złym stanie, zaprawa krucha, sypka wymaga natychmiastowej interwencji konserwatorskiej.

Fot. 28. Widok próbki pod mikroskopem – powiększenia x10

Fot. 29. Widok próbki pod mikroskopem – przekrój, powiększenia x10

Fot. 30. Elewacja tylna, południowo-wschodnia, ryzalit - lokalizacja próbek, lipiec/sierpień 2022r.

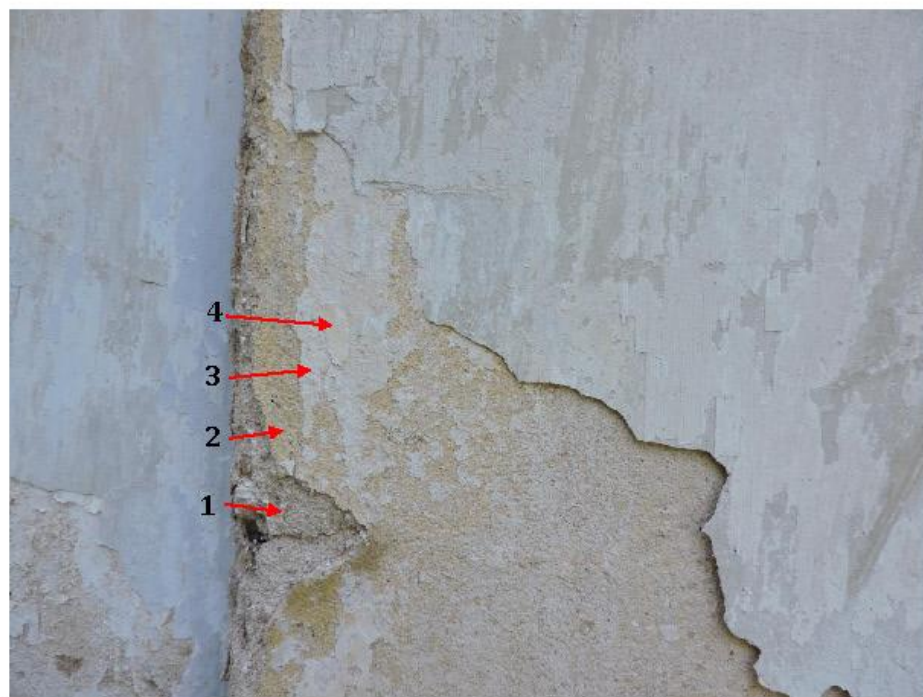
**Opis:** Odkrywka nr 11 wykonana na elewacji tylnej, południowo-wschodniej w strefie parteru, na trzonie pilastra. W odkrywce wyróżniono 3 fazy chronologiczne i 4 warstwy technologiczne. Do pierwszej, najstarszej fazy chronologicznej zaliczono 2 warstwy technologiczne: zaprawę wapienną droбноziarnistą, barwy kremowej (4) oraz warstwę malarską żółtą (3) stanowiącą pierwotną warstwę wierzchnią pilastra - kolorystyka wg wzornika NCS zbliżona do nr 1030Y-

30R. Podczas pierwszego remontu, w fazie drugiej, detal pomalowano warstwą malarską białą (2) z dodatkiem kwarcu, w trzeciej fazie detal „pomalowano warstwą malarską kremową (1).

Fot. 31. Widok odkrywki nr 11, lipiec/sierpień 2022r.

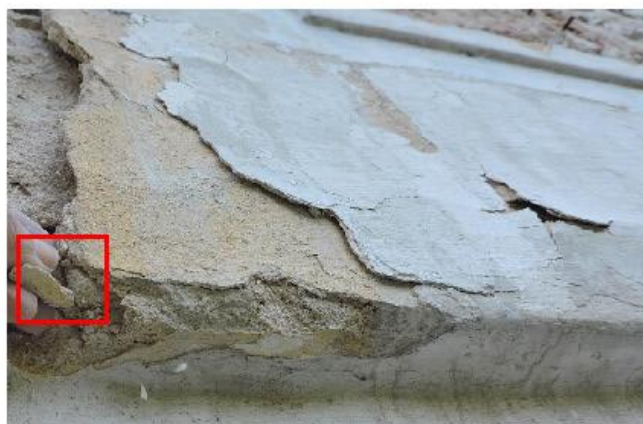
**Opis:** Analizę stratygraficzną wykonano na podstawie próbki pobranej z gzymsu pośredniego ryzalitu elewacji tylnej. W próbce wyróżniono 1 fazę chronologiczną datowaną na 1884 rok i 2 warstwy technologiczne: zaprawą wapienną droбноziarnistą, barwy kremowej (2) oraz **warstwę malarską żółtą (1)** stanowiącą **pierwotną warstwę wierzchnią - kolorystyka wg wzornika NCS zbliżona do nr 1030Y-20R**.

**Uwagi:** Detal w bardzo złym stanie, popękany, wymaga natychmiastowej interwencji konserwatorskiej. Wtórne nawarstwienie malarskie bardzo kruche, odspojone od podłoża tj. zaprawy i pierwotnej warstwy kolorystycznej, trudne do rozwarstwienia stratygraficznego.

Fot. 32. Elewacja tylna, południowo-wschodnia, ryzalit, gzyms pośredni - lokalizacja próbki, lipiec/sierpień 2022r.

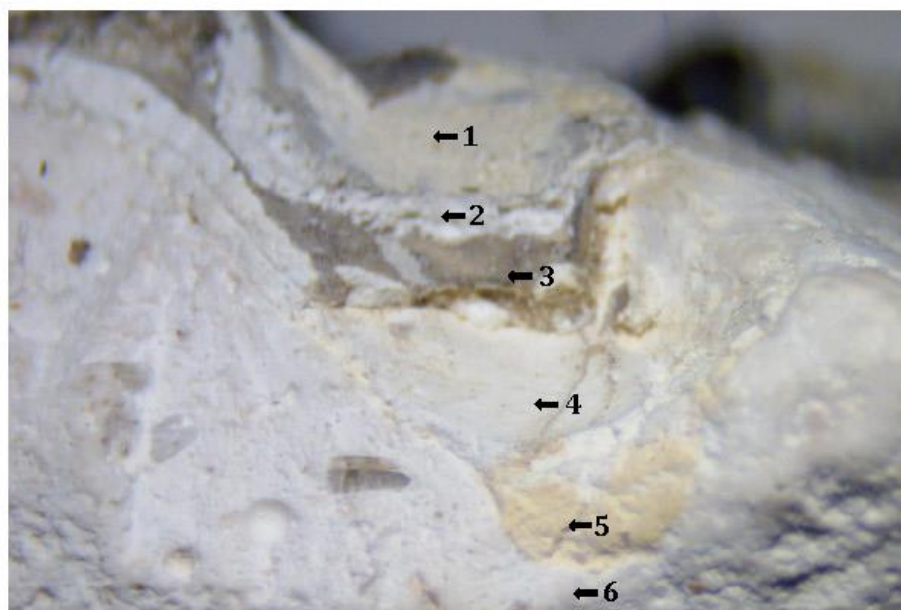
**Opis:** Analizę stratygraficzną wykonano na podstawie próbki pobranej z uszkodzonej rozety ryzalitu elewacji tylnej (pomiędzy piątą a szóstą osią od zachodu). W próbce wyróżniono 5 faz chronologicznych i 6 warstw technologicznych. Do pierwszej, najstarszej fazy chronologicznej zaliczono 2 warstwy technologiczne: gips prawdopodobnie z dodatkiem zaprawy wapiennej lub mączki marmurowej (6) oraz **warstwę malarską żółtą** (5), zachowaną szczątkowo jedynie w zagłębieniach rozety. Podczas pierwszego remontu, tj. w fazie drugiej, detal pomalowano warstwą malarską białą (4). W kolejnych fazach kolorystyka ta została powtórzona – warstwy malarskie białe (3) (2) i (1).

Fot. 35. Widok próbki pod mikroskopem

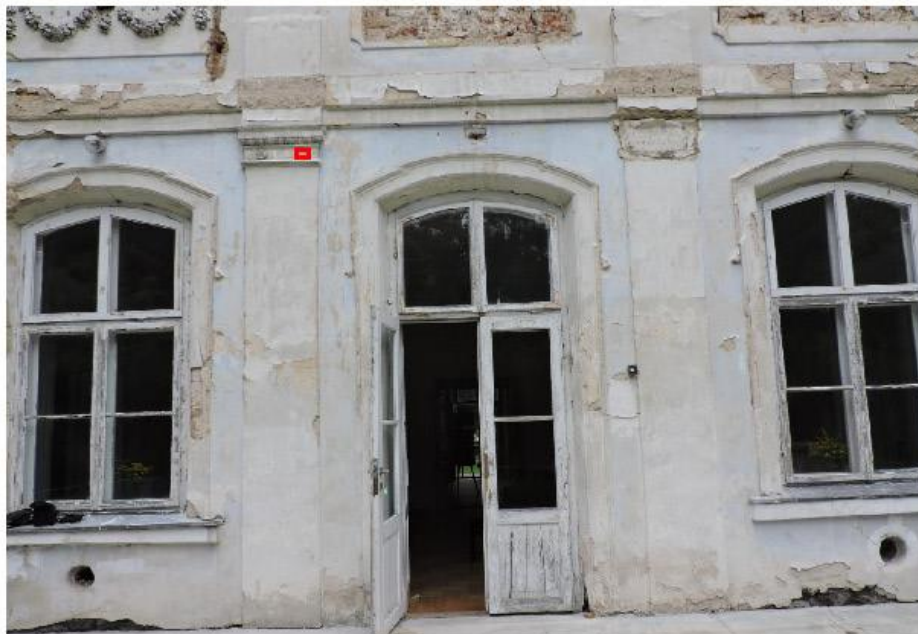
Fot. 36. Elewacja tylna, południowo-wschodnia, ryzalit - lokalizacja próbki 13, lipiec/sierpień 2022r.

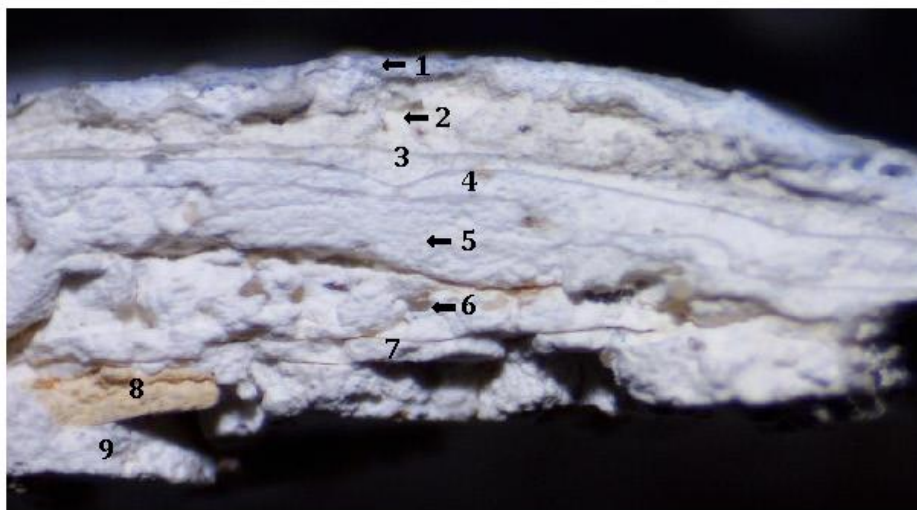
**Opis:** Analizę stratygraficzną wykonano na podstawie próbki pobranej chwostu obramienia środkowego otworu znajdującego się w ryzalicie elewacji tylnej. W próbce wyróżniono 10 faz chronologicznych i 11 warstw technologicznych. Do pierwszej, najstarszej fazy chronologicznej zaliczono 2 warstwy technologiczne: zaprawą wapienną drobnoziarnistą, barwy kremowej (11) oraz **warstwę malarską żółtą** (10). Podczas pierwszego remontu, tj. w fazie drugiej, detal pomalowano warstwą malarską białą (9). W trzeciej fazie chronologicznej powrócono do żółtej kolorystyki (8). W kolejnych fazach detal za każdym razem przemalowywano białą farbą. W ostatniej, dziesiątej fazie, datowanej na 1975 rok, chwost pomalowano farbą szaroniebieską (1).

Fot. 37 Widok próbki 14 pod mikroskopem - przekrój
