KARTA TYTUŁOWA TOM 1 – RYSUNKI	
NAZWA ZAMIERZENIA BUDOWLANEGO:	PRACE KONSERWATORSKIE ORAZ REMONT ELEWACJI, DACHU I WYKONANIE IZOLACJI PRZECIWWILGOCIOWYCH W BUDYNKACH MUZEUM C.K. NORWIDA W DĘBINKACH
ADRES I KATEGORIA OBIEKTU BUDOWALNEGO	07-230 DĘBINKI, UL. PAŁACOWA 7 WOJ. MAZOWIECKIE, POW. WYSZKOWSKI, GM. ZABRODZIE, KATEGORIA IX – BUDYNKI NAUKI, KULTURY I OŚWIATY
NAZWA JEDNOSTKI EWIDENCYJNEJ, NAZWA I NUMER OBRĘBU EWIDENCYJNEGO, NUMERY DZIAŁEK EWIDENCYJNYCH, NA KTÓRYCH OBIEKT JEST USYTUOWANY	jednostka: ZABRODZIE obręb: DĘBINKI działki: 143506_2.0005.833/26
IMIĘ I NAZWISKO LUB NAZWA INWESTORA I JEGO ADRES	FUNDACJA MUSEION NORWID UL. OKĘCKA 8/14 02-658 WARSZAWA
SPIS ZAWARTOŚCI PROJEKTU BUDOWALNEGO	1. Projekt zagospodarowania terenu – TOM 1 2. Projekt architektoniczno-budowlany – TOM 1 3. Projekt techniczny – TOM 2 4. Załączniki: Mapa do celów projektowych, Program prac konserwator- skich, Opinia geotechniczna, Ekspertyza mykologiczna, Opinia o stanie za- chowania obiektu, Informacja BiOZ – TOM 3 5. Załączniki: Inwentaryzacja – TOM 4

CZĘŚĆ 1 PROJEKT ZAGOSPODAROWANIA TERENU	
NAZWA ZAMIERZENIA BUDOWLANEGO:	PRACE KONSERWATORSKIE ORAZ REMONT ELEWACJI, DACHU I WYKONANIE IZOLACJI PRZECIWWILG

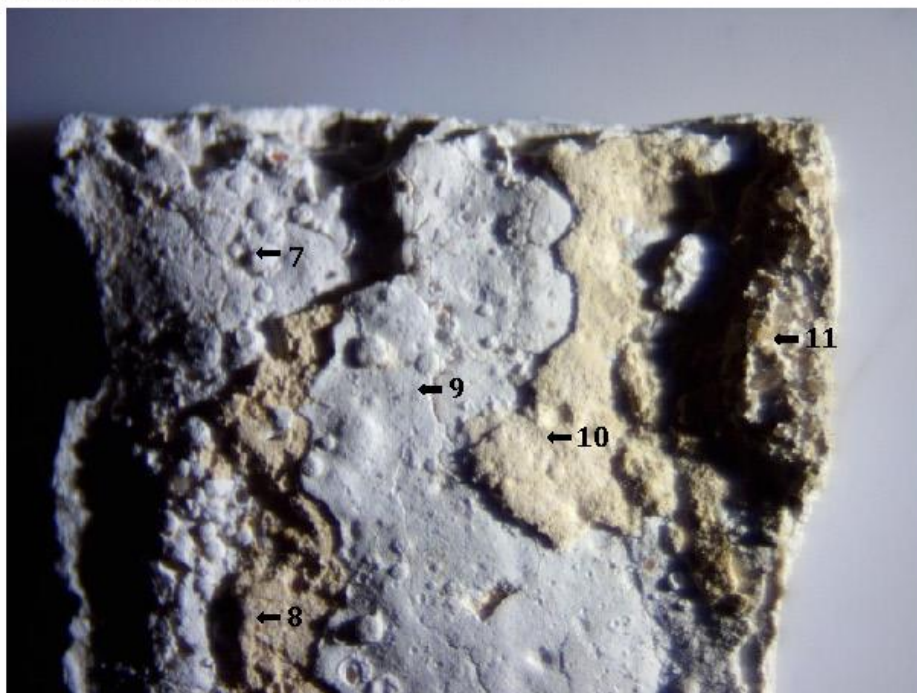
**Opis:** Analizę stratygraficzną wykonano na podstawie próbki pobranej chwostu obramienia środkowego otworu znajdującego się w ryzalicie elewacji tylnej. W próbce wyróżniono 10 faz chronologicznych i 11 warstw technologicznych. Do pierwszej, najstarszej fazy chronologicznej zaliczono 2 warstwy technologiczne: zaprawą wapienną drobnoziarnistą, barwy kremowej (11) oraz **warstwę malarską żółtą** (10). Podczas pierwszego remontu, tj. w fazie drugiej, detal pomalowano warstwą malarską białą (9). W trzeciej fazie chronologicznej powrócono do żółtej kolorystyki (8). W kolejnych fazach detal za każdym razem przemalowywano białą farbą. W ostatniej, dziesiątej fazie, datowanej na 1975 rok, chwost pomalowano farbą szaroniebieską (1).

Fot. 38 Widok próbki 14 pod mikroskopem w świetle bocznym

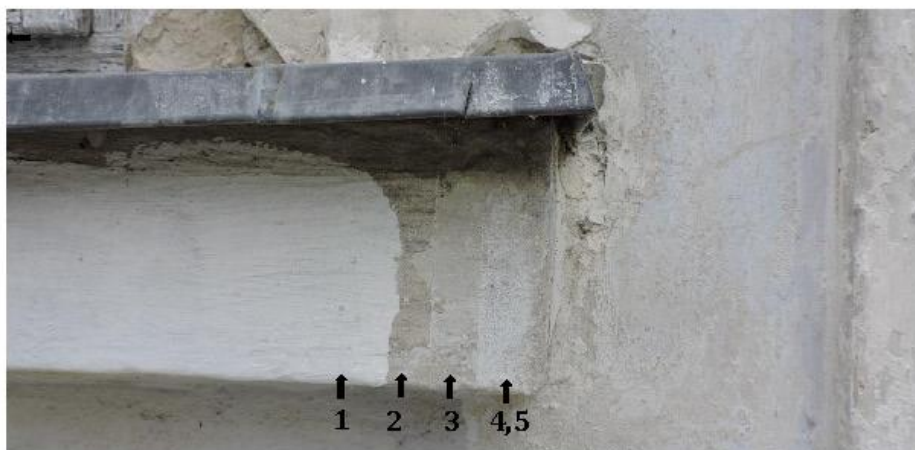
**Opis:** Odkrywka nr 15 wykonana na elewacji tylnej, południowo-wschodniej w strefie parteru ryzalitu, na parapecie otworu okiennego. W odkrywce wyróżniono 4 fazy chronologiczne i 5 warstw technologicznych. Parapet wykonany z betonu (5) i pomalowany białą warstwą malarską (4), detal kilkakrotnie przemalowywano w tej samej kolorystyce.

Fot. 39. Widok odkrywki nr 15, lipiec/styczeń 2022r

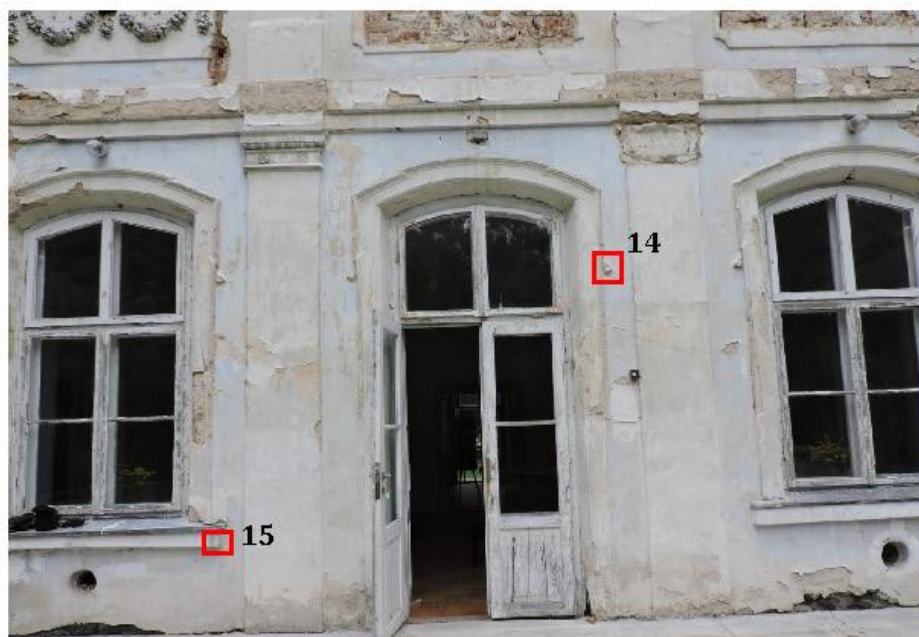
Fot. 40. Elewacja tylna, południowo-wschodnia, ryzalit - lokalizacja próbek 14 i odkrywki 15, lipiec/sierpień 2022r.

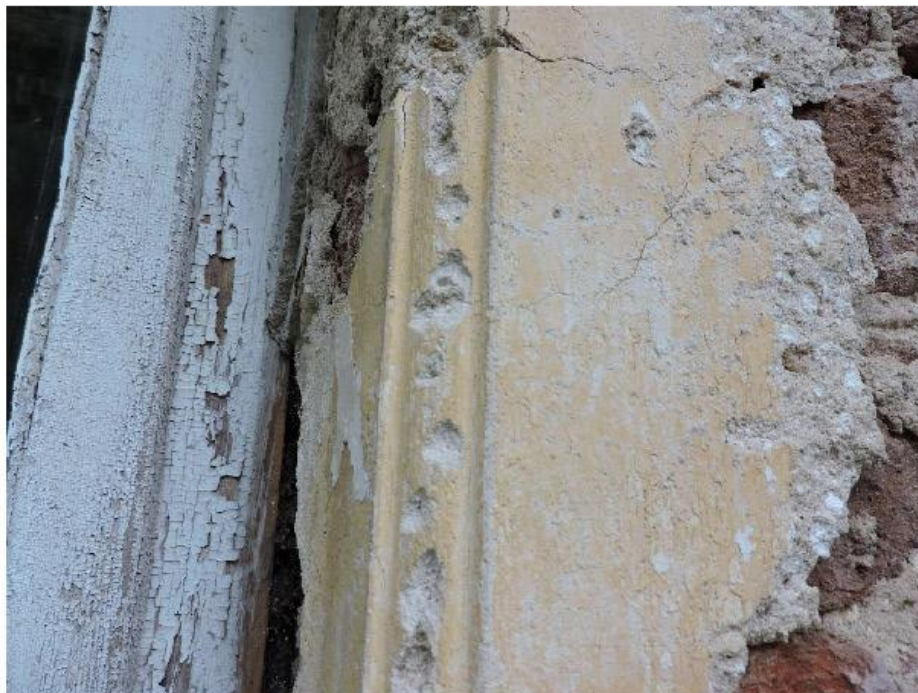
**Uwagi:** Profil obramienia otworu okiennego na korpusie elewacji tylnej był dwukrotnie zmieniany, (nakładany) patrz fot 44. Pierwotny profil zachowany częściowo, uszkodzona zewnętrzna część. Kształt zachowanego fragmentu zbliżony do obramowania otworów w ryzalicy.

Fot. 41. Elewacja tylna, południowo-wschodnia, fragment obramienia otworu okiennego w czwartej osi od południa, lipiec/sierpień 2022r.

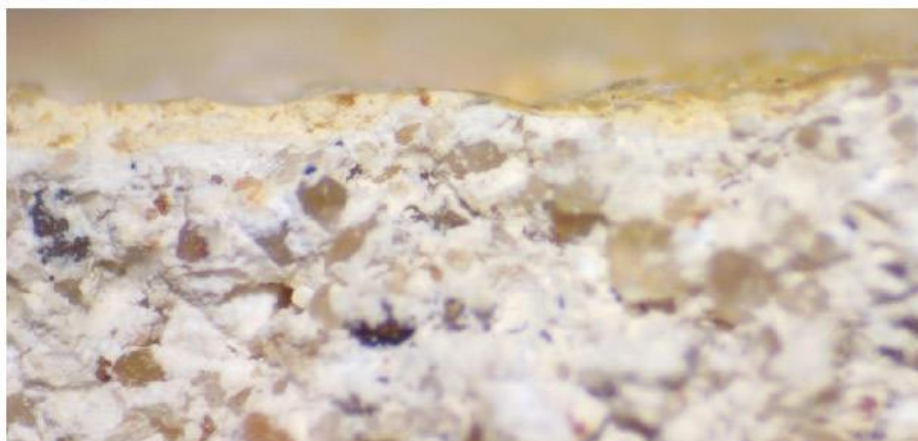
**Opis:** Analizę stratygraficzną wykonano na podstawie próbki pobranej z „naturalnej” odkrywki odsłaniającej najstarsze profilowane obramienie otworu okiennego. W próbce wyróżniono jedną fazę chronologiczną i 3 warstwy technologiczne: podłoże konstrukcyjne tj. watek ceglany (3), zaprawą wapienną drobnoziarnistą, barwy kremowej (2) oraz **warstwę malarską żółtą** (1).

Fot. 42. Widok próbki 16 pod mikroskopem – przekrój

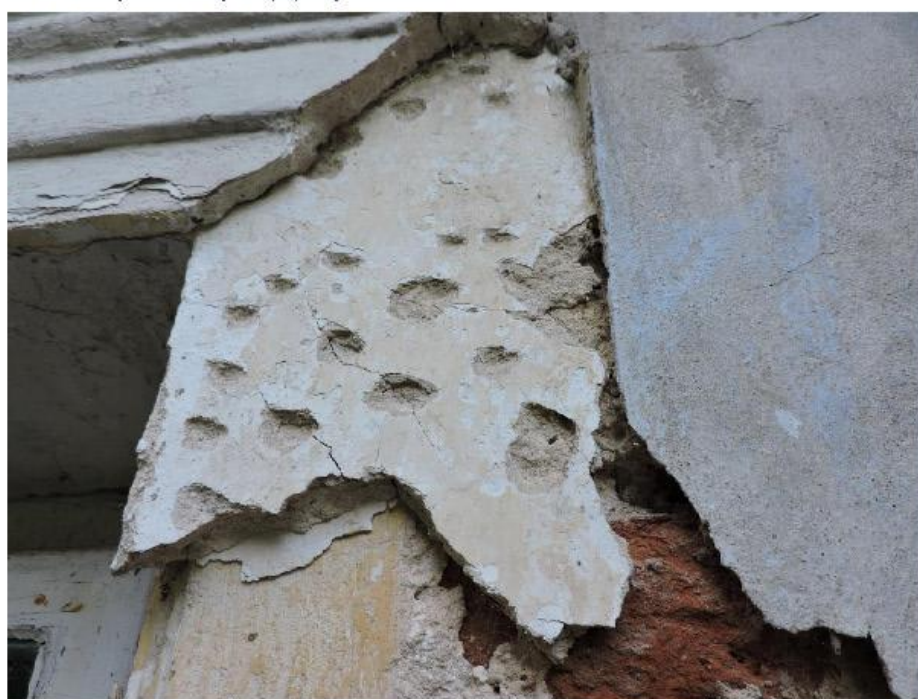
Fot. 44. Elewacja tylna, południowo-wschodnia, ryzalit - lokalizacja próbki 16, lipiec/sierpień 2022r.

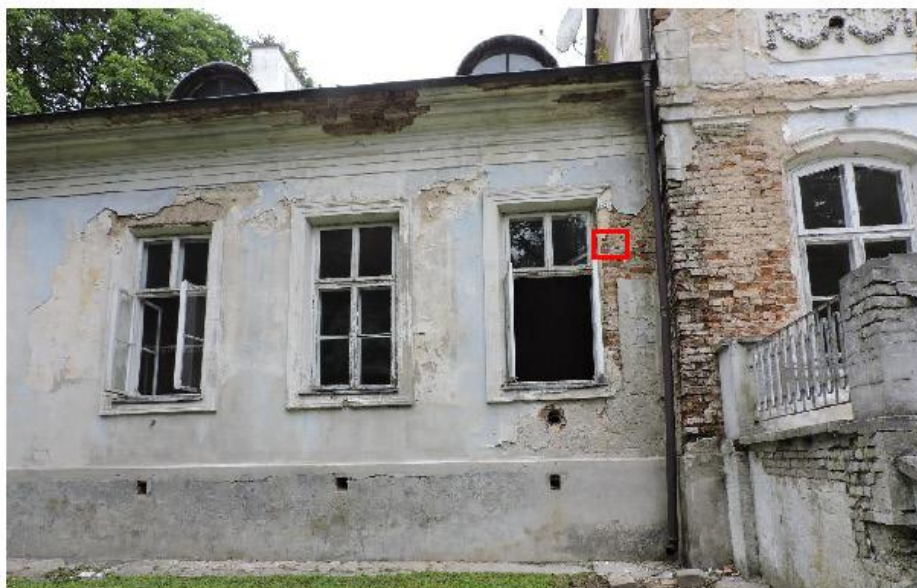
Fot. 45. Elewacja tylna, południowo-wschodnia, lokalizacja próbek 16, lipiec/sierpień 2022r.

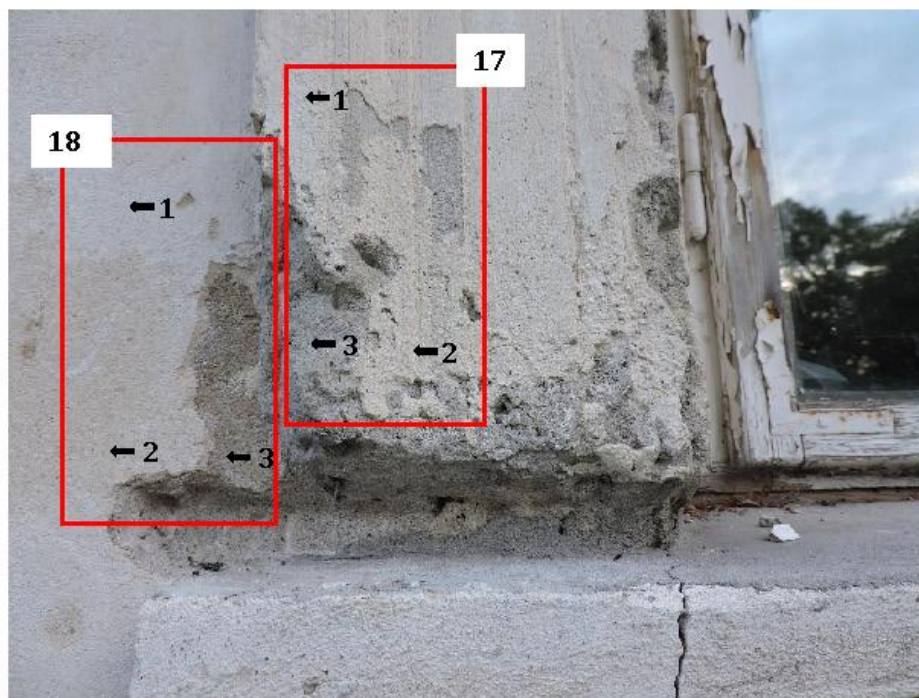
**Opis:** Odkrywka nr 18 wykonana na elewacji frontowej, północno-zachodniej w strefie parteru na tle korpusu przy obramieniu otworu okiennego. W odkrywce wyróżniono 1 fazę chronologiczną i 3 warstwy technologiczne: zaprawę cementowo-wapienną, barwy „piaskowej” (3), szlichtę wapienną, drobnoziarnistą, barwy kremowej (2) i warstwę malarską białą (1).

Fot. 46. Elewacja frontowa, północno-zachodnia - odkrywki nr 17 i 18, lipiec/sierpień 2022r.

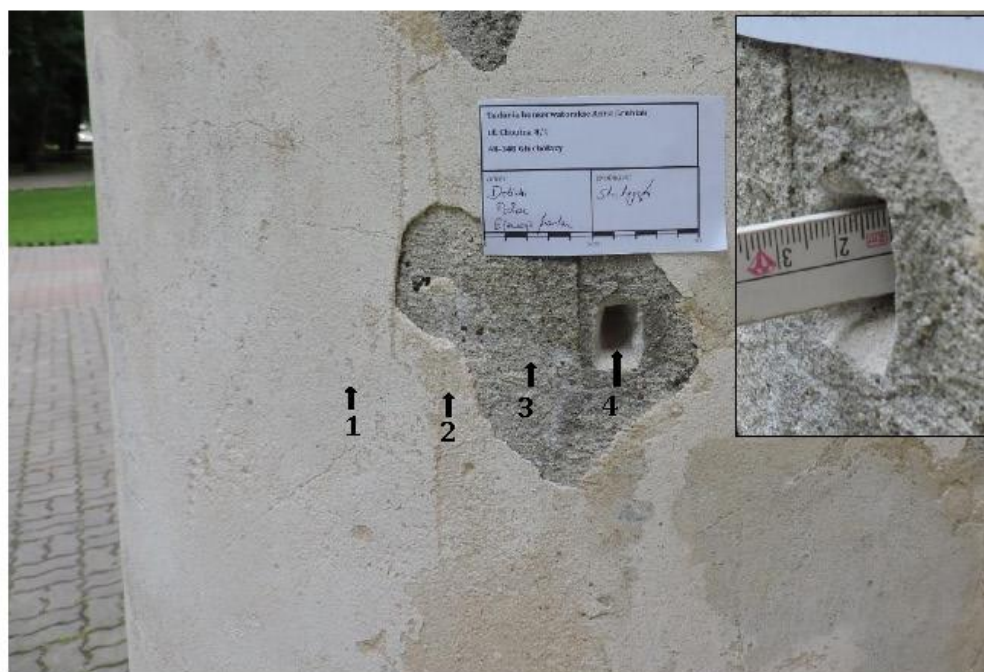
**Opis:** Odkrywka nr 19 wykonana na jednej z kolumn elewacji frontowej. W odkrywce wyróżniono 1 fazę chronologiczną i 4 warstwy technologiczne: podłoże ceglane (4), zaprawę cementowo-wapienną, barwa szarej (3), szlachtę wapienną, drobnoziarnistą, barwy kremowej (2) i warstwę malarską białą (1).

Fot. 47. Elewacja frontowa, północno-zachodnia, kolumna - odkrywka nr 19, lipiec/sierpień 2022r.

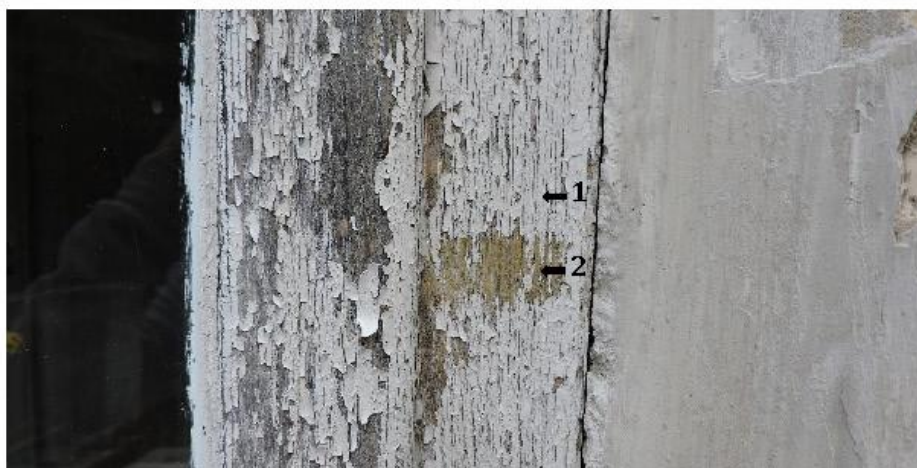
**Opis:** Odkrywka nr 20 wykonana na ościeżnicy okna. W odkrywce wyróżniono tylko 2 warstwy technologiczne: podłoże - drewno iglaste (2) i warstwę malarską białą (1).

Fot. 48. Elewacja tylna, południowo-wschodnia, lokalizacja odkrywki nr 20, lipiec/sierpień 2022r.

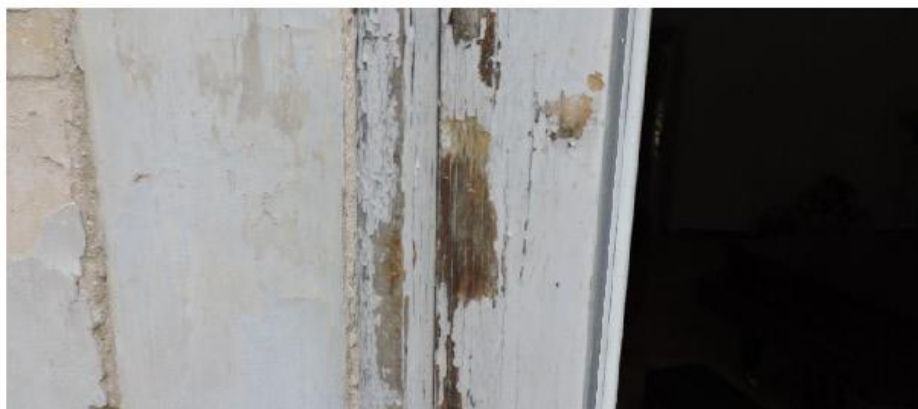
**Opis:** Odkrywka nr 21 wykonana na ramiaku drzwi tarasowych. W odkrywce wyróżniono 3 ? warstwy technologiczne: podłoże - drewno iglaste (3), warstwę bejcy ? (2) i warstwę malarską białą (1).

Fot. 49. Elewacja tylna, południowo-wschodnia, odkrywka nr 21, lipiec/sierpień 2022r.

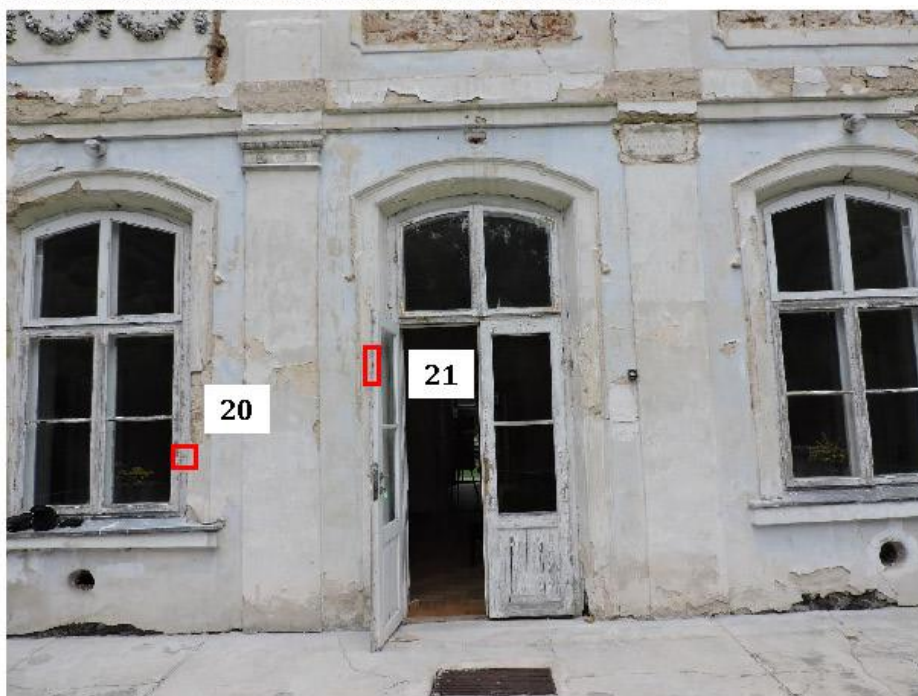
Fot. 50. Elewacja tylna, południowo-wschodnia, lokalizacja odkrywek nr 20 i 21, lipiec/sierpień 2022r.

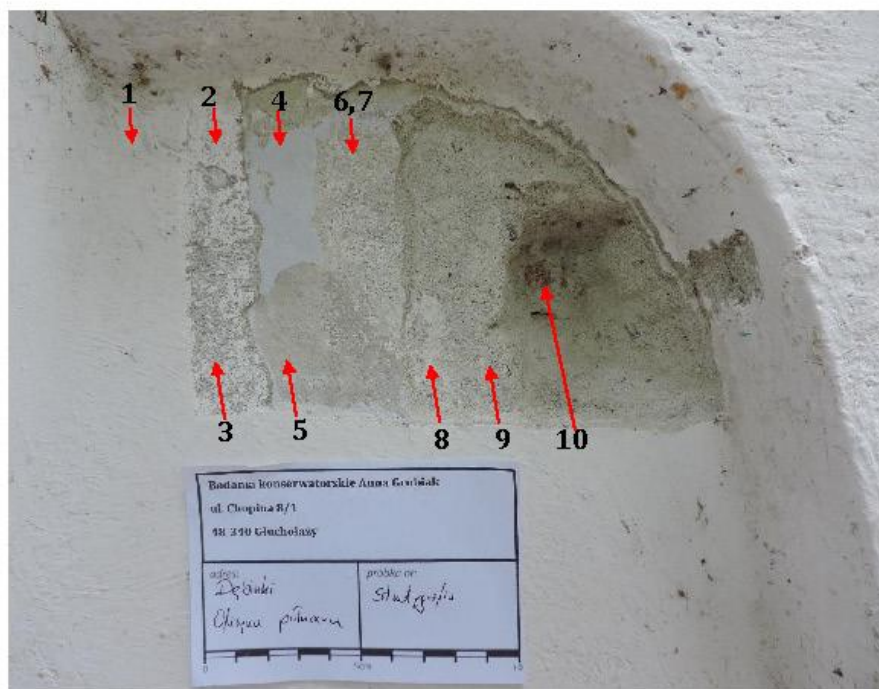
**Opis:** Odkrywka nr 22 wykonana na elewacji frontowej oficyny wschodniej, przy płycinie. W odkrywce wyróżniono 7 faz chronologicznych i 10 warstw technologicznych. Do pierwszej najstarszej fazy (I) chronologicznej zaliczono jedną warstwę technologiczną, tj. podłoże konstrukcyjne tj. watek ceglany (10). Następną fazę chronologiczną datowano na lata 1952-1954 zakwalifikowano do niej: wyprawę cementowo-wapienną, średnioziarnistą, barwy kremowo-szarej o grubości ok. 35mm (9) oraz warstwę malarską białą (8). W kolejnej fazie, na wyprawę tynkarską położono warstwę szlichty cementowo-wapiennej o grubości ok. 2mm, drobnoziarnistej, barwy kremowo-szarej (7) i warstwę malarską białą (6). Podczas następnych remontów zmieniano kolorystykę elewacji kolejno: białą i niebieską. Prawdopodobnie w latach 1994-1995- elewację pokryto szlichtą cementową drobnoziarnistą o grubości ok. 2mm, barwy szarej (3) i pomalowano warstwą malarską białą (2). W ostatniej fazie, elewację „odświeżono” ponownie warstwą malarską białą (1).

Fot. 51. Oficyna wschodnia, elewacja frontowa, widok odkrywki nr 23 1 lipiec/sierpień 2022r.

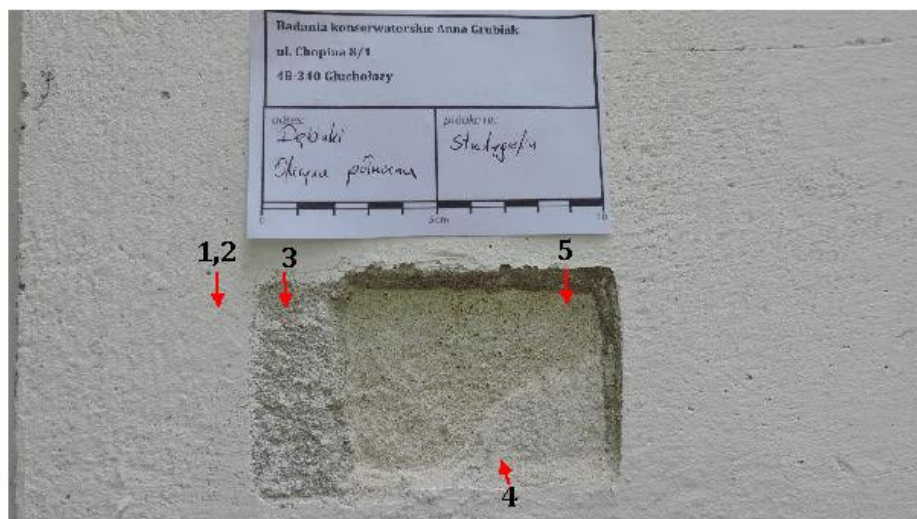
**Opis:** Odkrywka nr 23 wykonana na elewacji frontowej oficyny wschodniej, na płycinie. W odkrywce wyróżniono 3 fazy chronologiczne i 5 warstw technologicznych. Do pierwszej, najstarszej fazy (I) chronologicznej datowanej na lata 1952-54 zaliczono wyprawę cementowo-wapienną, średnioziarnistą, barwy kremowo-szarej (5) oraz warstwę malarską białą (4)

zachowaną szczątkowo. Podczas remontu wykonanego prawdopodobnie w latach 1994-1995 detal pokryto szlichtą cementową droбноziarnistą o grubości 2-3mm, barwy szarej (3) i pomalowano warstwą malarską białą (2). W ostatniej fazie detal „odświeżono” ponownie warstwą malarską białą (1).

Fot. 52. Oficyna wschodnia, elewacja frontowa, widok od strony nr 23, lipiec/sierpień 2022r.

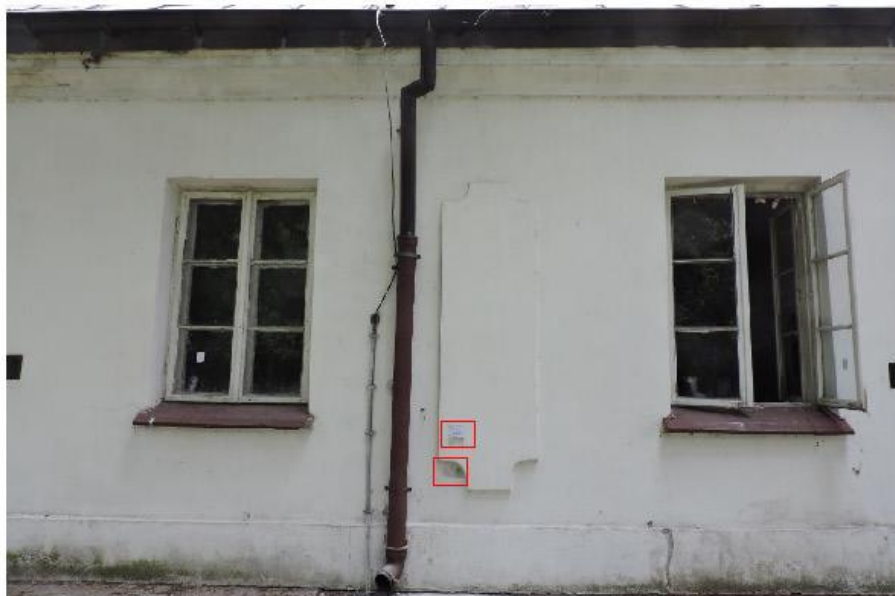
Fot. 53. Oficyna wschodnia, elewacja frontowa, lokalizacja odłamy nr 22 i 23, lipiec/sierpień 2022r.

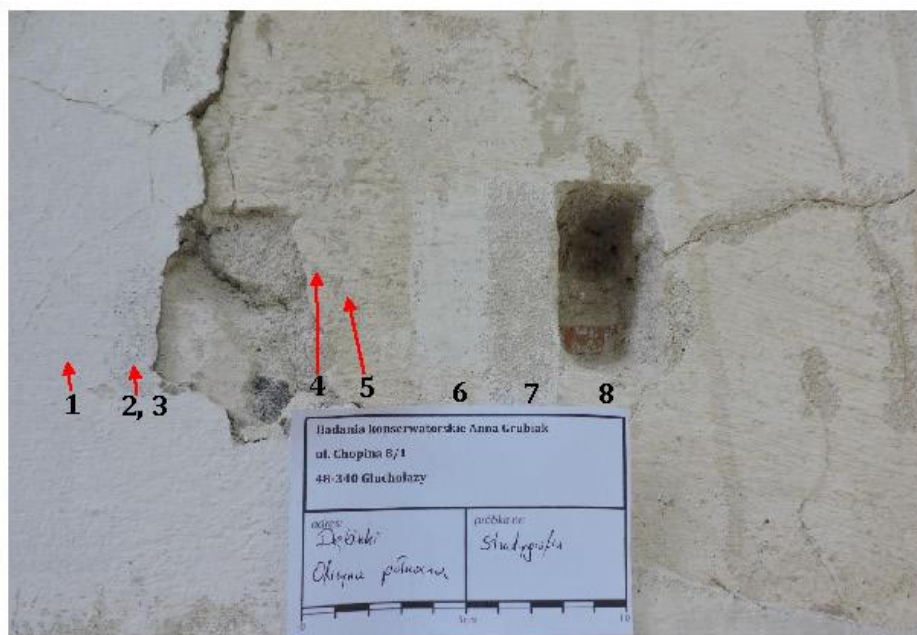
**Opis:** Odkrywka nr 24 wykonana na elewacji frontowej oficyny wschodniej, nad lizeną. W odkrywce wyróżniono 6 faz chronologicznych i 8 warstw technologicznych. Do pierwszej najstarszej fazy (I) chronologicznej zaliczono jedną warstwę technologiczną, tj. podłoże konstrukcyjne tj. watek ceglany (8). Następną fazę chronologiczną datowano na lata 1952-1954, zakwalifikowano do niej: wyprawę cementowo-wapienną, średnioziarnistą, barwy kremowo-szarej o grubości ok. 35mm (7) oraz warstwę malarską białą (6). W kolejnej fazie, elewację ponownie pomalowano warstwą malarską białą (5). Podczas następnego remontu elewację pomalowano białą farbą malarską (4). Prawdopodobnie w latach 1994-1995- elewację pokryto szlachtą cementową drobnoziarnistą o grubości ok. 2mm, barwy szarej (3) i pomalowano warstwą malarską białą (2). W ostatniej fazie, elewację „odświeżono” ponownie warstwą malarską białą (1).

Fot. 54. Oficyna wschodnia, elewacja frontowa, widok odkrywki nr 24, lipiec/sierpień 2022r.

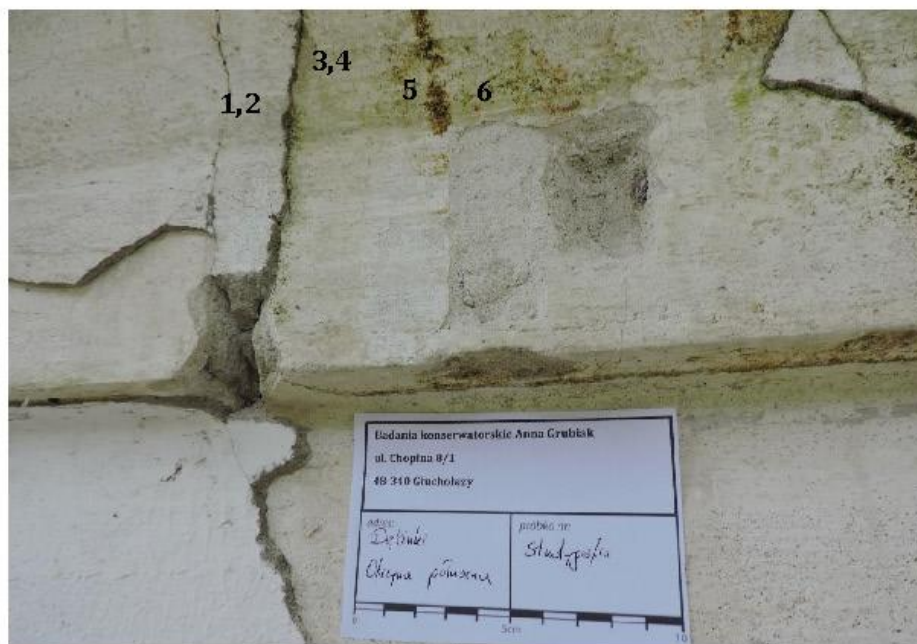
**Opis:** Odkrywka nr 25 wykonana na elewacji frontowej oficyny wschodniej, na gzymsie wieńczącym. W odkrywce wyróżniono 4 fazy chronologicznych i 6 warstw technologicznych. Do pierwszej, najstarszej fazy chronologicznej datowanej na lata 1952-54 zaliczono wyprawę

cementowo-wapienną, średnioziarnistą, barwy kremowo-szarej (6) oraz warstwę malarską białą (5). W kolejnej fazie, gzyms ponownie pomalowano warstwą malarską białą (4). Podczas następnego remontu zmieniono kolorystykę detalu na beżowo-szarą (3). Prawdopodobnie w latach 1994-1995 gzyms pokryto szlichtą cementową drobnoziarnistą o grubości ok. 2mm, barwy szarej (2) i pomalowano warstwą malarską białą (1).

Fot. 55. Oficyna wschodnia, elewacja frontowa, widok od strony nr 25, 1 lipiec/sierpień 2022r.

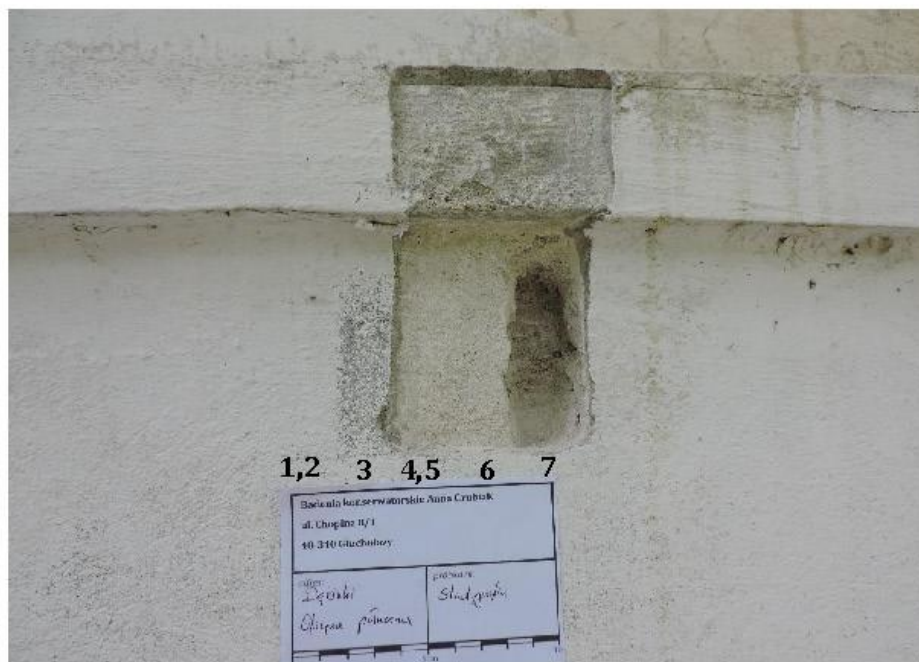
**Opis:** Odkrywka nr 26 wykonana na elewacji frontowej oficyny wschodniej, na lizenie. W odkrywce wyróżniono 5 faz chronologicznych i 7 warstw technologicznych. Do pierwszej, najstarszej fazy chronologicznej datowanej na lata 1952-54 zaliczono wyprawę cementowo-wapienną, średnioziarnistą, barwy kremowo-szarej (7) oraz warstwę malarską białą (6). W kolejnej fazie, lizenę ponownie pomalowano warstwą malarską białą (5). Podczas następnego remontu detal ponownie pomalowano białą warstwą malarską (4). Prawdopodobnie w latach 1994-1995 lizenę pokryto szlichtą cementową drobnoziarnistą o grubości ok. 2mm, barwy szarej (3) i pomalowano warstwą malarską białą (2). W ostatniej fazie, detal „odświeżono” ponownie warstwą malarską białą (1).

Fot. 56. Oficyna wschodnia, elewacja frontowa, widok odkrywki nr 26, lipiec/sierpień 2022r.

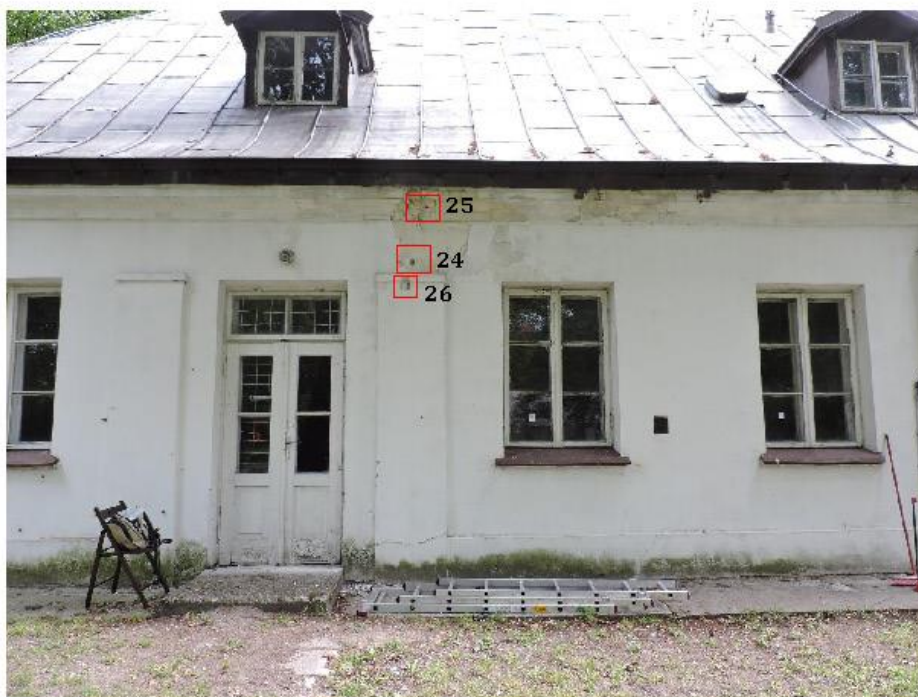
Fot. 57. Oficyna wschodnia, elewacja frontowa, lokalizacja odkrywek nr 24, 25 i 26, lipiec/sierpień 2022r

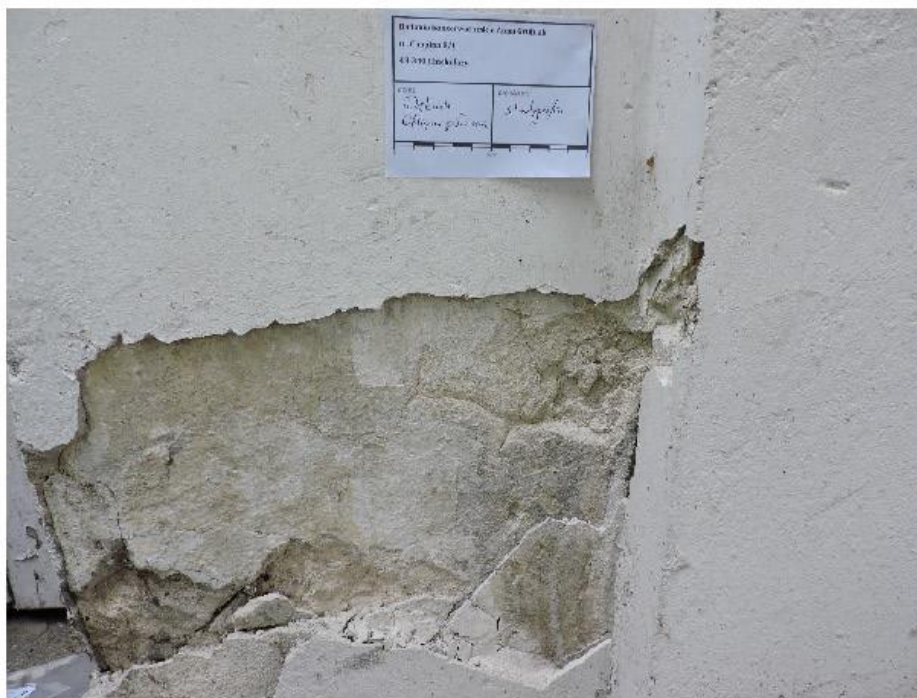
**Opis:** Odkrywka nr 27 wykonana na elewacji frontowej oficyny wschodniej, na tle elewacji przy lizenie w strefie cokołu. W odkrywce wyróżniono 5 faz chronologicznych i 7 warstw technologicznych. Do najstarszej fazy chronologicznej datowanej na lata 1952-1954 zaliczono trzy warstwy: wyprawę cementowo-wapienną, średnioziarnistą, barwy kremowo-szarej (7) oraz warstwę malarską białą (6). W kolejnej fazie elewację ponownie pomalowano białą warstwą malarską (5). Podczas następnego remontu elewację pomalowano warstwą malarską kremową (4). Prawdopodobnie w latach 1994-1995- elewację pokryto szlichtą cementową drobnoziarnistą o grubości ok. 2mm, barwy szarej (3) i pomalowano warstwą malarską białą (2). W ostatniej fazie, elewację „odświeżono” ponownie warstwą malarską białą (1).

Fot. 58. Oficyna wschodnia, elewacja frontowa, widok odkrywki nr 27, 1 lipiec/sierpień 2022r.

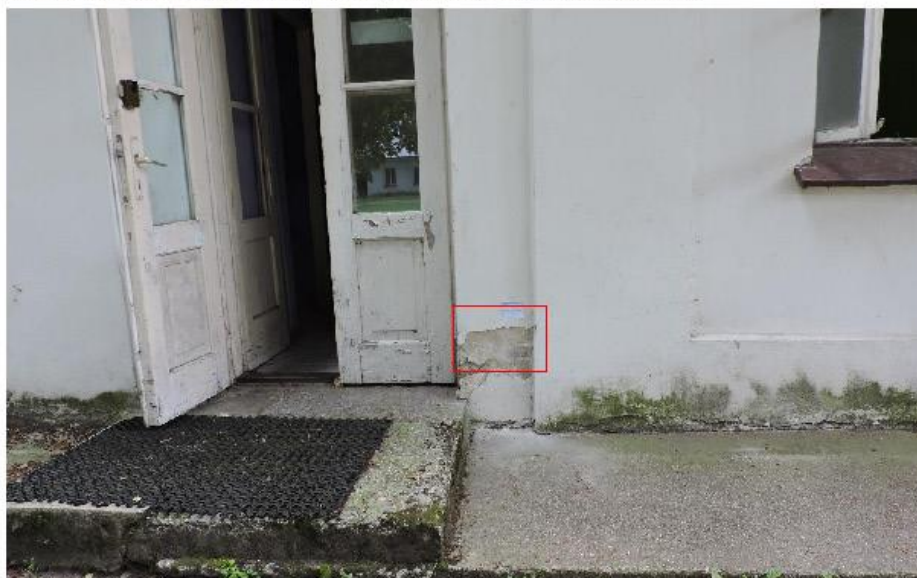
Fot. 59. Oficyna wschodnia, elewacja frontowa – lokalizacja odkrywki nr 27

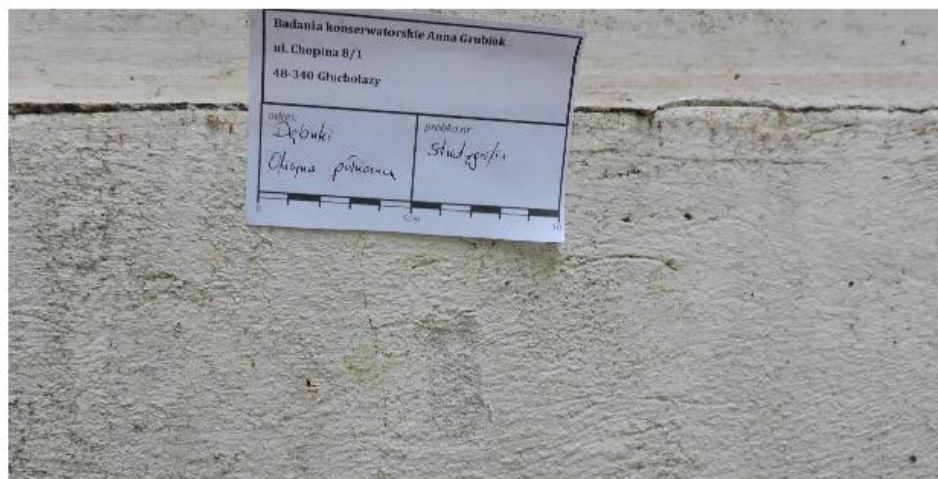
**Opis:** Odkrywka nr 28 wykonana na elewacji frontowej oficyny wschodniej, na cokole W odkrywce wyróżniono 2 fazy chronologiczne i 3 warstwy technologiczne. Prawdopodobnie w latach 1994-1995- cokoł pokryto zaprawą cementową droбноziarnistą, barwy szarej (3) i pomalowano warstwą malarską białą (2). W ostatniej fazie, cokoł „odświeżono” ponownie warstwą malarską białą (1).

Fot. 60. Oficyna wschodnia, elewacja frontowa - odkrywka nr 28

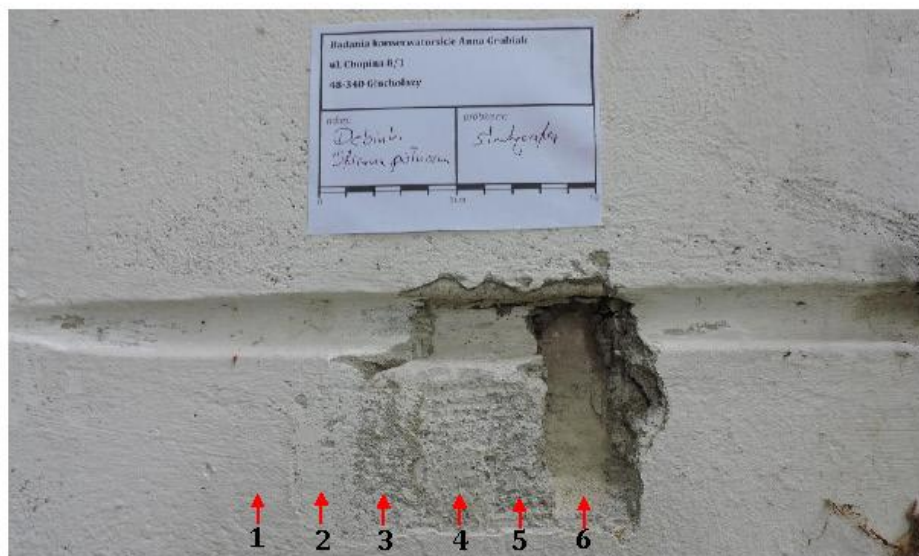
chronologiczną datowano na 1975 r. (na zdjęciach z 1982 roku widoczne są bonie w kolorystyce białej natomiast tło w niebieskiej) zakwalifikowano do niej: wyprawę cementową średnioziarnistą, barwy szarej o grubości ok. 15mm (5) oraz warstwę malarską białą (4). Prawdopodobnie w latach 1994-1995- elewację wraz z boniami pokryto szlichtą cementową drobnoziarnistą o grubości ok. 2mm, barwy szarej (3) i pomalowano warstwą malarską białą (2). W ostatniej fazie, elewację „odświeżono” ponownie warstwą malarską białą (1).

Fot. 62. Oficyna wschodnią, elewacja szczytowa (północno-zachodnią), widok odkrywkowy nr 29, lipiec/styczeń 2022r.

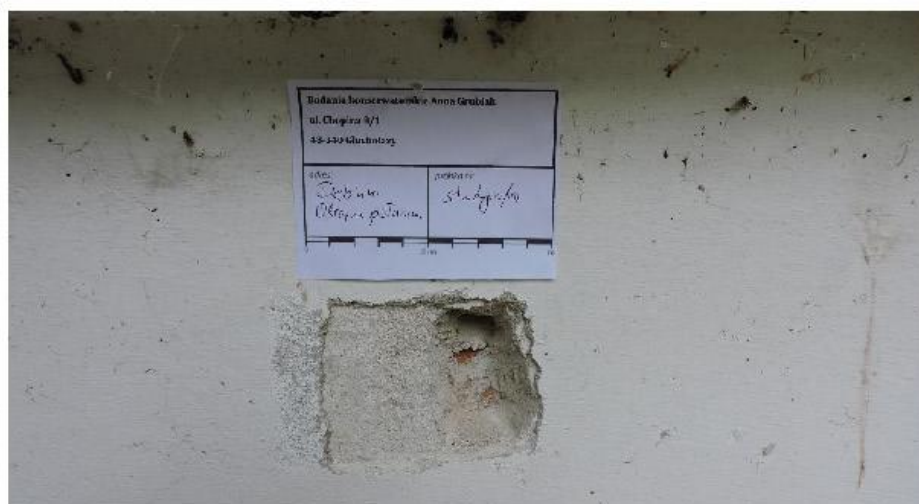
Prawdopodobnie w latach 1994-1995 elewację pokryto szlichtą cementową drobnoziarnistą o grubości ok. 2mm, barwyszarej (3) i pomalowano warstwą malarską białą (2). W ostatniej fazie, elewację „odświeżono” ponownie warstwą malarską białą (1).

Fot. 64. Oficyna wschodnia, elewacja tylna, widok odkrywki nr 30, lipiec/sierpień 2022r.

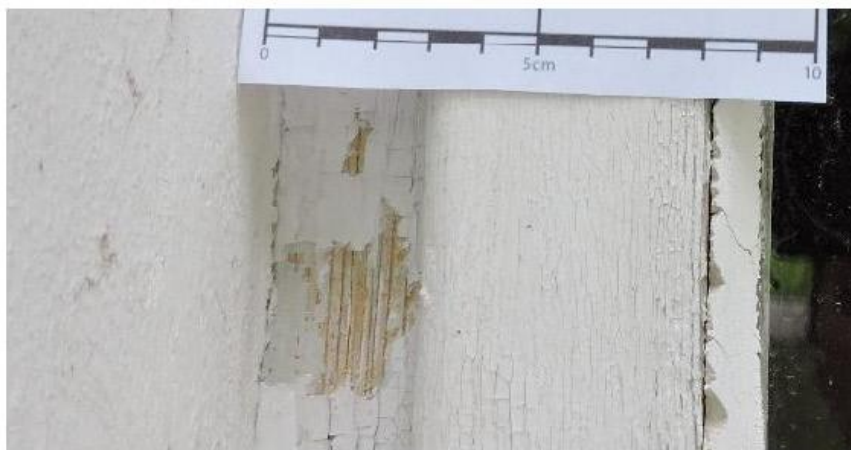
W odkrywce wyróżniono 2 fazy chronologiczne i 3 warstwy technologiczne. Do pierwszej, najstarszej fazy chronologicznej zaliczono drewno iglaste -podłoże nośne i warstwę malarską szarą. Prawdopodobnie w latach 1994-1995 stolarkę pomalowano warstwą malarską białą.

Fot. 66 Oficyna wschodnia, elewacja frontowa, widok odkrywki nr 31, lipiec/sierpień 2022r.

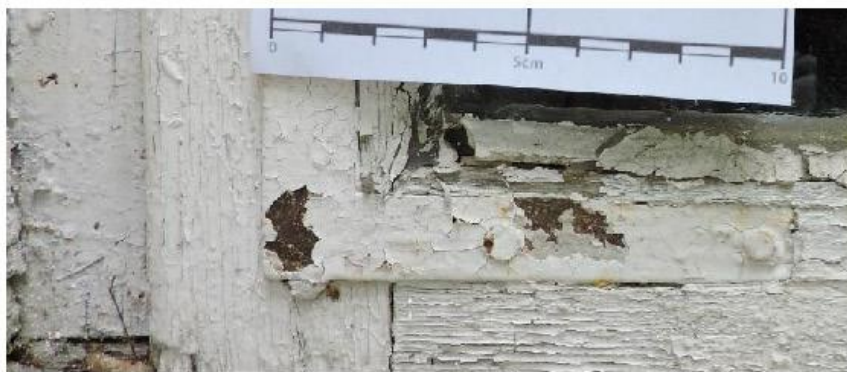
**Opis:** Odkrywka nr 32 wykonana na elewacji frontowej oficyny wschodniej, na okuciu stolarki okiennej. W odkrywce wyróżniono 2 fazy chronologiczne i 3 warstwy technologiczne. Do pierwszej, najstarszej fazy chronologicznej zaliczono metal -podłoże nośne i warstwę malarską szarą. Prawdopodobnie w latach 1994- 1995 stolarkę pomalowano warstwą malarską białą.

Fot. 68. Oficyna wschodnia, elewacja frontowa, widok od strony nr 32, lipiec/sierpień 2022r.

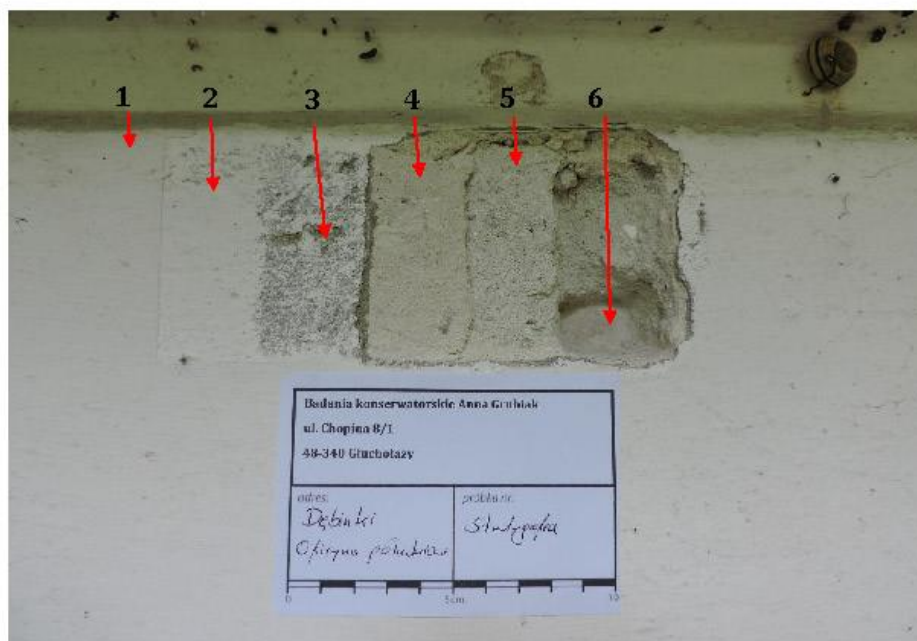
**Opis:** Odkrywka nr 33 wykonana na elewacji frontowej oficyny zachodniej, pod gzymsem wieńczącym. W odkrywce wyróżniono 4 fazy chronologiczne i 6 warstw technologicznych. Do pierwszej, najstarszej fazy (I) chronologicznej zaliczono jedną warstwę technologiczną, tj. podłoże konstrukcyjne tj. wątek ceglany (6). Następną fazę chronologiczną datowano na lata 1952-1954 zakwalifikowano do niej: wyprawę wapienno- cementową, średnioziarnistą z miejscowo widocznymi niedogasami wapna, barwy kremowo-szarej o grubości ok. 35mm (5) oraz szlichtę wapienno- cementową (4), droбноziarnistą o grubości ok. 2mm, barwy kremowo-szarej. Na wyżej wymienionych warstwach odsłonięto szlichtę cementową (3) droбноziarnistą o grubości ok. 2mm, barwy szarej oraz warstwę malarską białą (2). Warstwy nr 2 i 3 prawdopodobnie położone zostały w latach 1994-1995. W ostatniej fazie, elewację „odświeżono” ponownie warstwą malarską białą (1).

Fot. 70. Oficyna zachodnia, elewacja frontowa, widok odkrywki nr 34, lipiec/sierpień 2022r.

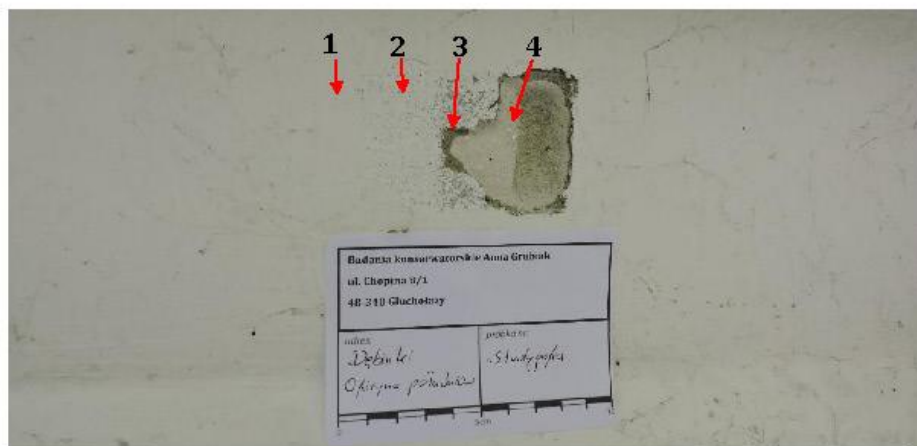
**Opis:** Odkrywka nr 34 wykonana na elewacji frontowej oficyny zachodniej, na gzymsie wieńczącym. W odkrywce wyróżniono 4 fazy chronologiczne i 5 warstw technologicznych. Do pierwszej, najstarszej fazy (I) chronologicznej zaliczono jedną warstwę technologiczną, tj. podłoże konstrukcyjne tj. watek ceglany (5). Następną fazę chronologiczną datowano na lata 1952-1954

zakwalifikowano do niej wyprawę wapienno- cementową, średnioziarnistą z miejscowo widocznymi niedogasami wapna, barwy kremowo-szarej o grubości ok. 35mm (4). Na wyżej wymienionej warstwie odstonięto szlichtę cementową (3) drobnoziarnistą o grubości ok. 2mm, barwy szarej oraz warstwą malarską białą (2). Warstwy nr 2 i 3 prawdopodobnie położone zostały w latach 1994-1995. W ostatniej fazie, elewację „odświeżono” ponownie warstwą malarską białą (1).

Fot. 71. Oficyna zachodnia, elewacja frontowa, widok odkrywki nr 34, lipiec/sierpień 2022r.

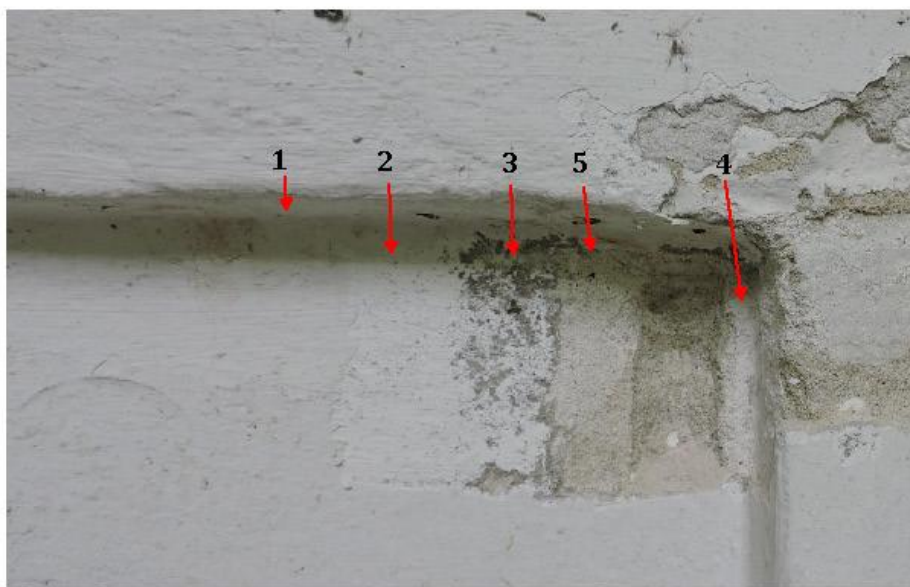
W odkrywce wyróżniono 4 fazy chronologiczne i 5 warstw technologicznych. Do najstarszej fazy chronologicznej datowanej na lata 1952-1954 zaliczono wyprawę wapienno- cementową,

średnioziarnistą z miejscowo widocznymi niedogasami wapna, barwy kremowo-szarej o grubości ok. 35 mm (5) oraz warstwę malarską białą (4) zachowaną szczątkowo przy lizenie. W kolejnej fazie wyróżniono: szlichtę cementową (3) drobnoziarnistą o grubości ok. 2 mm, barwy szarej oraz warstwę malarską białą (2). Warstwy nr 2 i 3 prawdopodobnie położone zostały w latach 1994-1995. W ostatniej fazie, elewację „odświeżono” ponownie warstwą malarską białą (1).

Fot. 72. Oficyna zachodnia, elewacja frontowa, widok odkrywki nr 35, lipiec/sierpień 2022r.

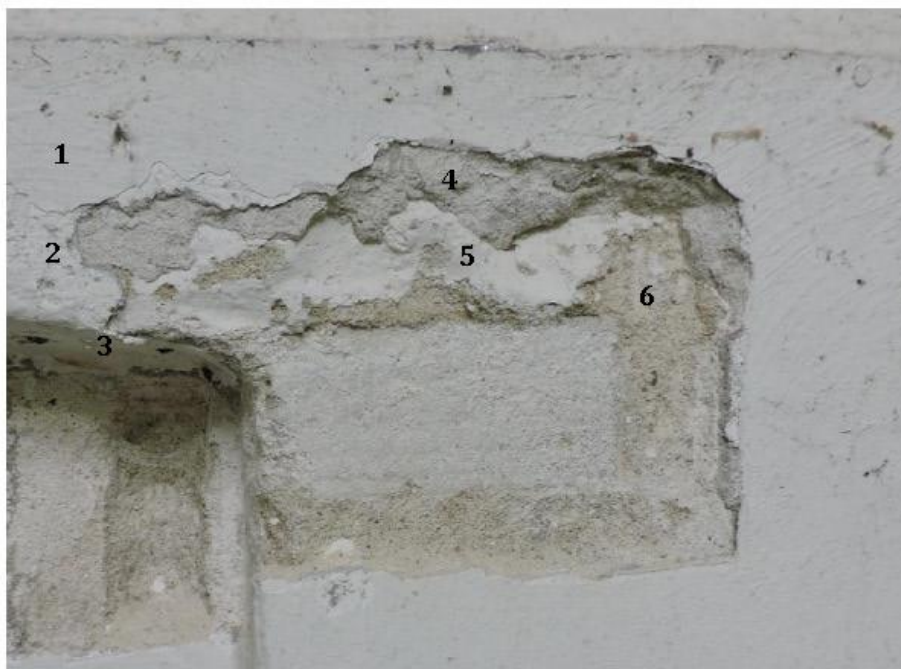
**Opis:** Odkrywka nr 36 wykonana na elewacji frontowej oficyny zachodniej, na lizenie. W odkrywce wyróżniono 3 fazy chronologiczne i 6 warstw technologicznych. Do pierwszej, najstarszej fazy chronologicznej datowanej na lata 1952-1954 zaliczono wyprawę wapienno-cementową, średnioziarnistą z miejscowo widocznymi niedogasami wapna, barwy kremowo-szarej (6) oraz warstwę malarską białą (5). Na wyżej wymienionych warstwach położono zaprawę wyrównującą podłoże, wapienno - cementową (4), drobnoziarnistą, barwy jasnoszarej o zmiennej grubości 2-5mm, szlichtę cementową (3) drobnoziarnistą o grubości ok. 2mm, barwy szarej oraz warstwę malarską białą (2). Warstwy nr 2, 3 i 4 prawdopodobnie położone zostały w latach 1994-1995. W ostatniej fazie, elewację „odświeżono” ponownie warstwą malarską białą (1).

Fot. 73. Oficyna zachodnia, elewacja frontowa, widok odkrywki nr 36, lipiec/sierpień 2022r.

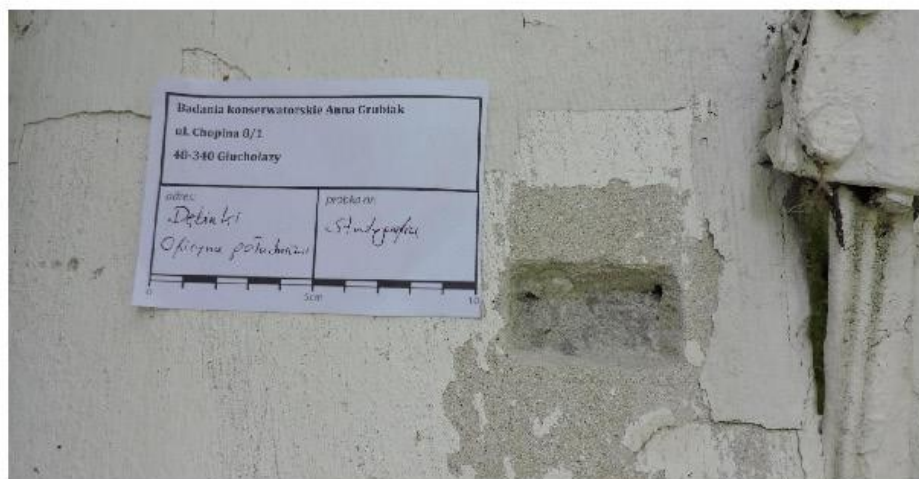
**Opis:** Odkrywka nr 37 wykonana na elewacji frontowej oficyny zachodniej, na płycinie. W odkrywce wyróżniono 2 fazy chronologiczne i 4 warstwy technologiczne. Do pierwszej, najstarszej fazy chronologicznej datowanej na lata 1994-95 zakwalifikowano: zaprawę cementową podkładową droбноziarnistą, barwy szarej (4), zaprawę wapienno- cementową (3), średnioziarnistą z miejscowo widocznymi niedogasami wapna, barwy kremowo-szarej oraz warstwą malarską białą (2). W ostatniej fazie detal „odświeżono” ponownie warstwą malarską białą (1).

Fot. 75. Oficyna zachodnia, elewacja frontowa, widok odkrywki nr 37, lipiec/sierpień 2022r.

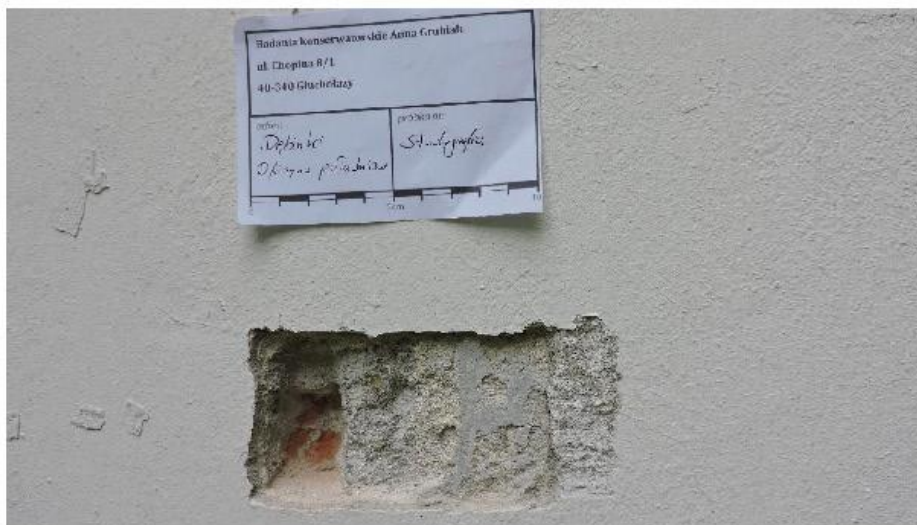
**Opis:** Odkrywka nr 38 wykonana na elewacji tylnej oficyny zachodniej. W odkrywce wyróżniono 4 fazy chronologiczne i 7 warstw technologicznych. Do najstarszej fazy (I) chronologicznej zaliczono jedną warstwę technologiczną - podłoże konstrukcyjne tj. wążek ceglany (7). Następną fazę chronologiczną datowano na lata 1952-1954, zakwalifikowano do niej: wyprawę cementowo-wapienną podkładową, barwy szarej o grubości ok. 15-18mm (6), szlichtę cementowo-wapienną (5) drobnoziarnistą, barwy kremowo-szarej oraz warstwę malarską białą (4). Prawdopodobnie w latach 1994-1995- elewację pokryto szlichtą cementową drobnoziarnistą o grubości ok. 2mm, barwy szarej (3) i pomalowano warstwę malarską białą (2). W ostatniej fazie, elewację „odświeżono” ponownie warstwę malarską białą (1).

Fot. 77. Oficyna zachodnia, elewacja tylna, widok odkrywki nr 38, lipiec/sierpień 2022r.

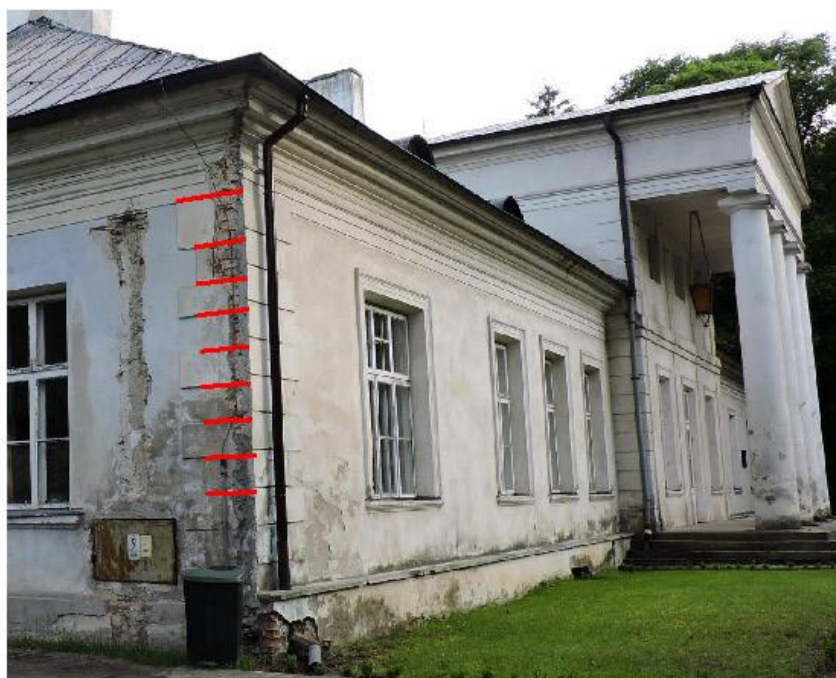
5. Elewacja frontowa w całości pokryta jest wtórnymi wyprawami cementowo-wapiennymi położonymi prawdopodobnie podczas remontu w latach 1994-1995. W trakcie ww. remontu usunięto dotychczasowe wyprawy tynkarskie oraz detale sztukatorskie tj. obramienia otworów okiennych oraz zworniki, boniowanie przed skrajnymi osiami a także głowice pilastrów na ryzalicie (fot. 81 i 82). Przywrócono jedynie boniowanie w narożach ryzalitu i korpusu.
6. Odtworzone boniowanie na elewacji frontowej w narożach korpusu jest przesunięte w stosunku do boniowania na ścianach bocznych patrz fot. poniżej

Fot. 8099. Pałac w Dębinkach, widok narożnika z kierunku północnego.
