KARTA TYTUŁOWA TOM 1 – RYSUNKI	
NAZWA ZAMIERZENIA BUDOWLANEGO:	PRACE KONSERWATORSKIE ORAZ REMONT ELEWACJI, DACHU I WYKONANIE IZOLACJI PRZECIWWILGOCIOWYCH W BUDYNKACH MUZEUM C.K. NORWIDA W DĘBINKACH
ADRES I KATEGORIA OBIEKTU BUDOWALNEGO	07-230 DĘBINKI, UL. PAŁACOWA 7 WOJ. MAZOWIECKIE, POW. WYSZKOWSKI, GM. ZABRODZIE, KATEGORIA IX – BUDYNKI NAUKI, KULTURY I OŚWIATY
NAZWA JEDNOSTKI EWIDENCYJNEJ, NAZWA I NUMER OBRĘBU EWIDENCYJNEGO, NUMERY DZIAŁEK EWIDENCYJNYCH, NA KTÓRYCH OBIEKT JEST USYTUOWANY	jednostka: ZABRODZIE obręb: DĘBINKI działki: 143506_2.0005.833/26
IMIĘ I NAZWISKO LUB NAZWA INWESTORA I JEGO ADRES	FUNDACJA MUSEION NORWID UL. OKĘCKA 8/14 02-658 WARSZAWA
SPIS ZAWARTOŚCI PROJEKTU BUDOWALNEGO	1. Projekt zagospodarowania terenu – TOM 1 2. Projekt architektoniczno-budowlany – TOM 1 3. Projekt techniczny – TOM 2 4. Załączniki: Mapa do celów projektowych, Program prac konserwator- skich, Opinia geotechniczna, Ekspertyza mykologiczna, Opinia o stanie za- chowania obiektu, Informacja BiOZ – TOM 3 5. Załączniki: Inwentaryzacja – TOM 4

CZĘŚĆ 1 PROJEKT ZAGOSPODAROWANIA TERENU	
NAZWA ZAMIERZENIA BUDOWLANEGO:	PRACE KONSERWATORSKIE ORAZ REMONT ELEWACJI, DACHU I WYKONANIE IZOLACJI PRZECIWWILG

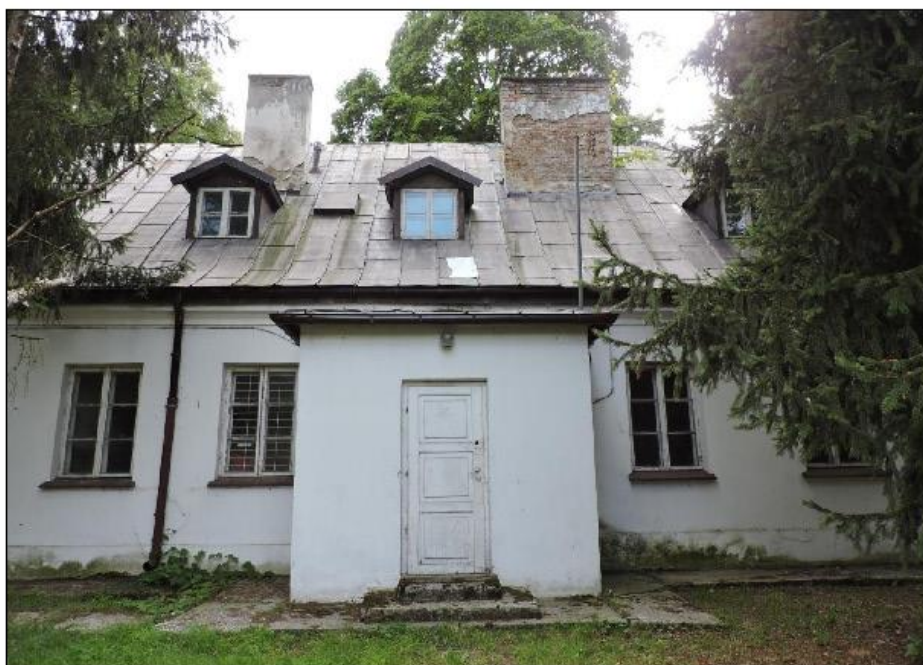
Fot. 105 Oficyna wschodnia, elewacja tylna – widok szczegółowy, stan zachowania z lipca/sierpnia 2022r.

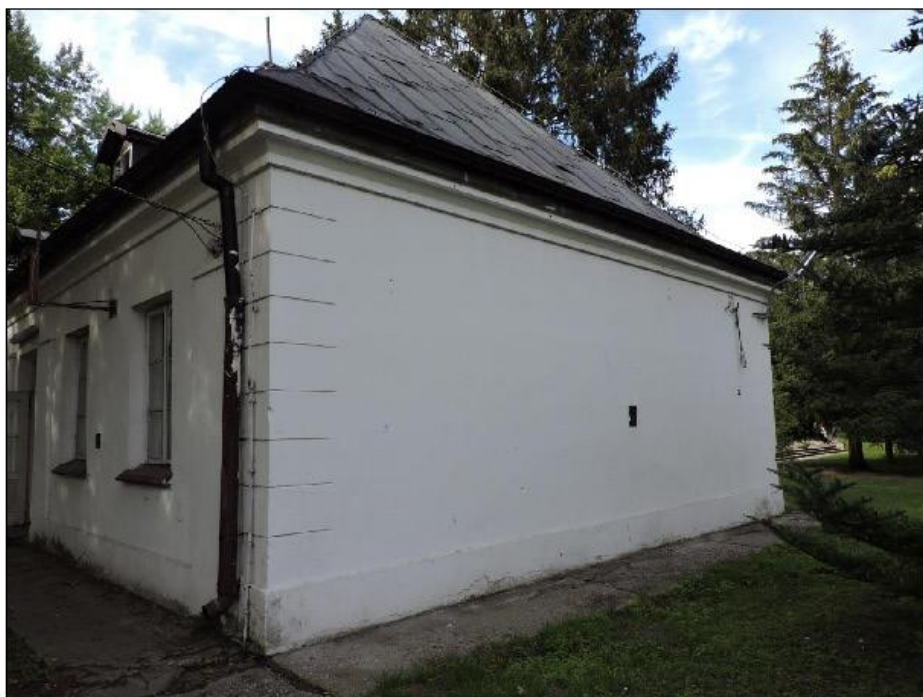
Fot. 106. Oficyna wschodnia, elewacja szczytowa – widok ogólny, stan zachowania z lipca/sierpnia 2022r.

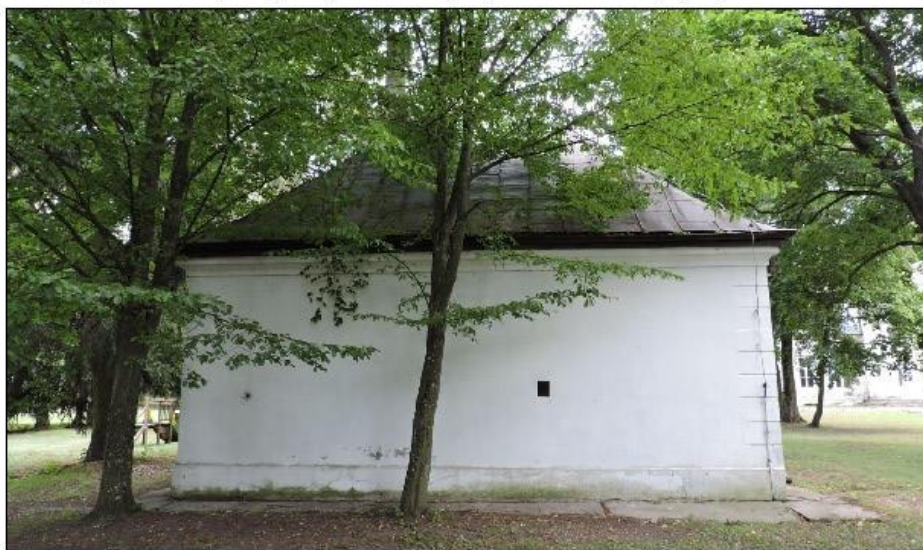
Fot. 107. Oficyna wschodnia, elewacja szczytowa – widok ogólny, stan zachowania z lipca/sierpnia 2022r.

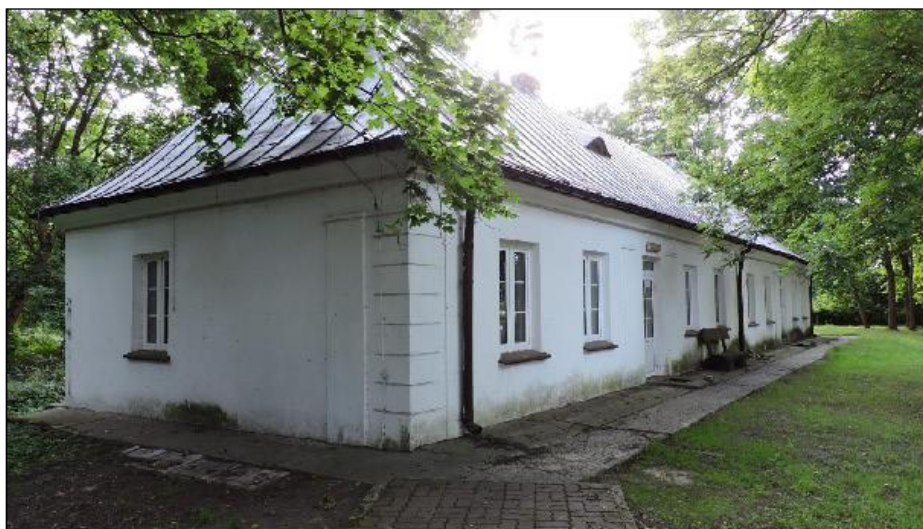
Fot. 108. Oficyna zachodnia, widok ogólny, stan zachowania z lipca/sierpnia 2022r.

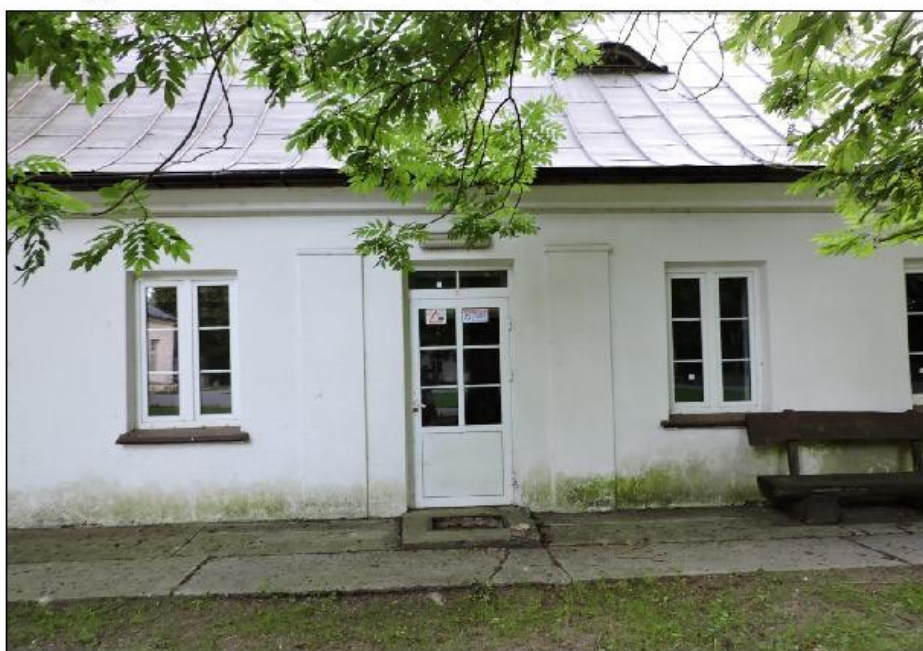
Fot. 109 Oficyna zachodnia, elewacja frontowa – widok szczegółowy, stan zachowania z lipca/sierpnia 2022r.

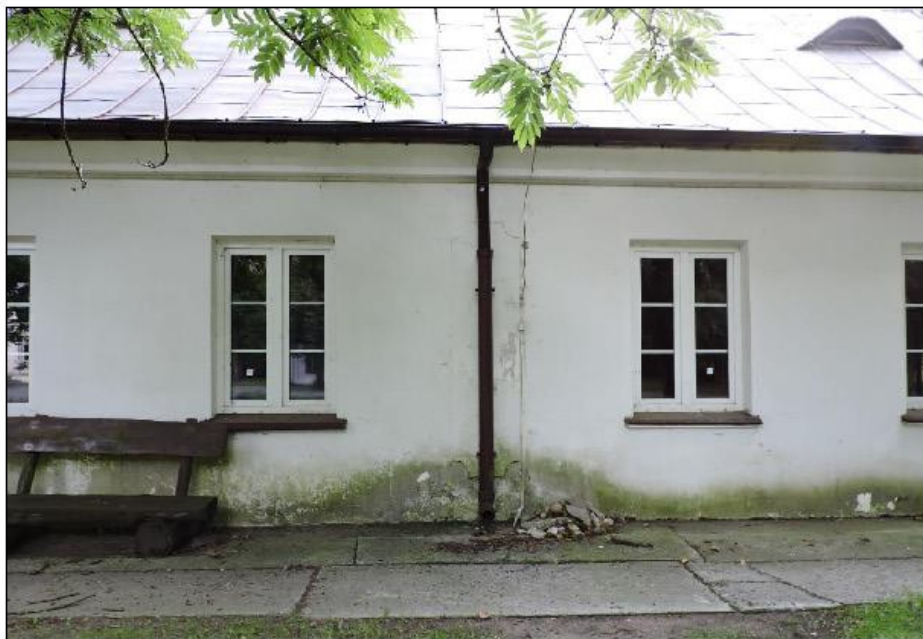
Fot. 110. Oficyna zachodnia, elewacja frontowa – widok szczegółowy, stan zachowania z lipca/sierpnia 2022r.

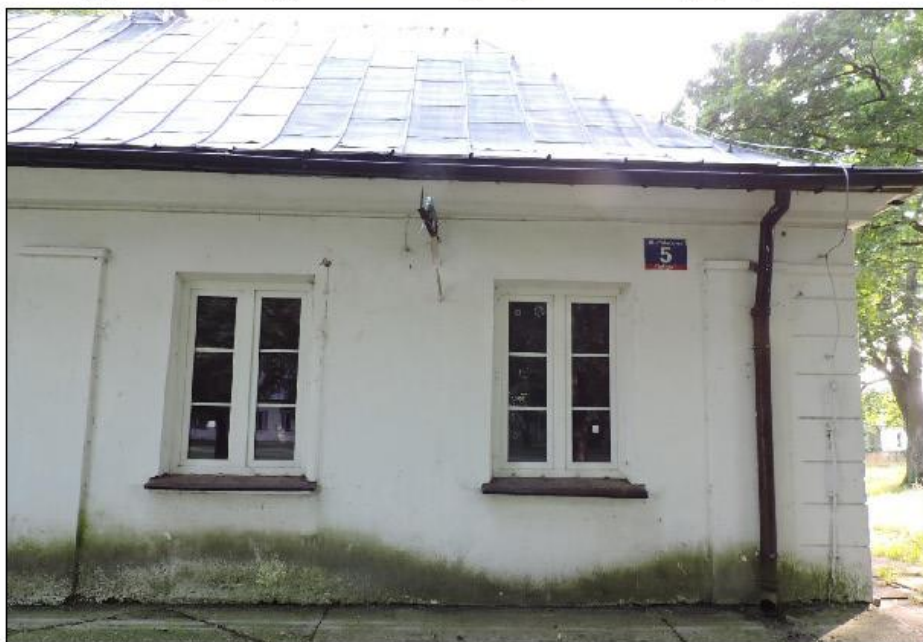
Fot. 111. Oficyna zachodnia, elewacja frontowa – widok szczegółowy, stan zachowania z lipca/sierpnia 2022r.

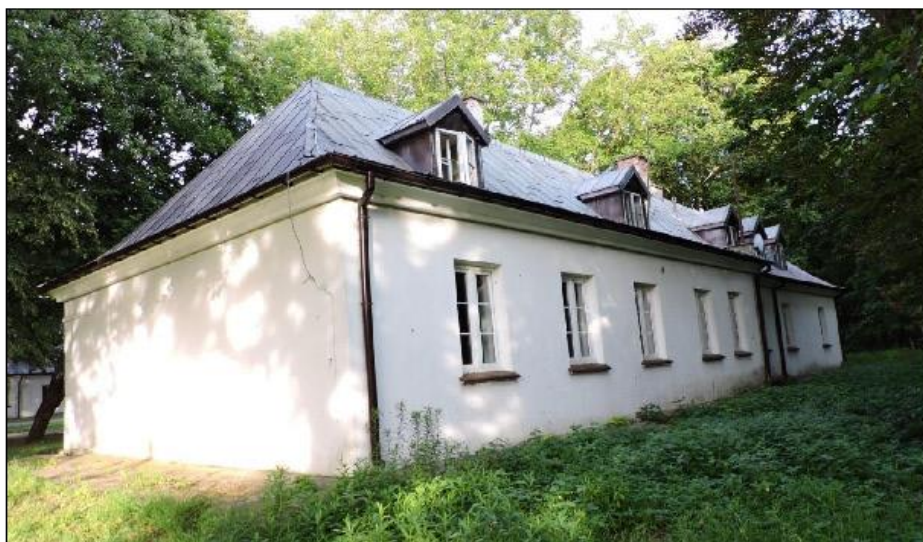
Fot. 112 Oficyna zachodnia, widok ogólny elewacji bocznej i szczytowej szczegółowy, stan zachowania z lipca/sierpnia 2022r.

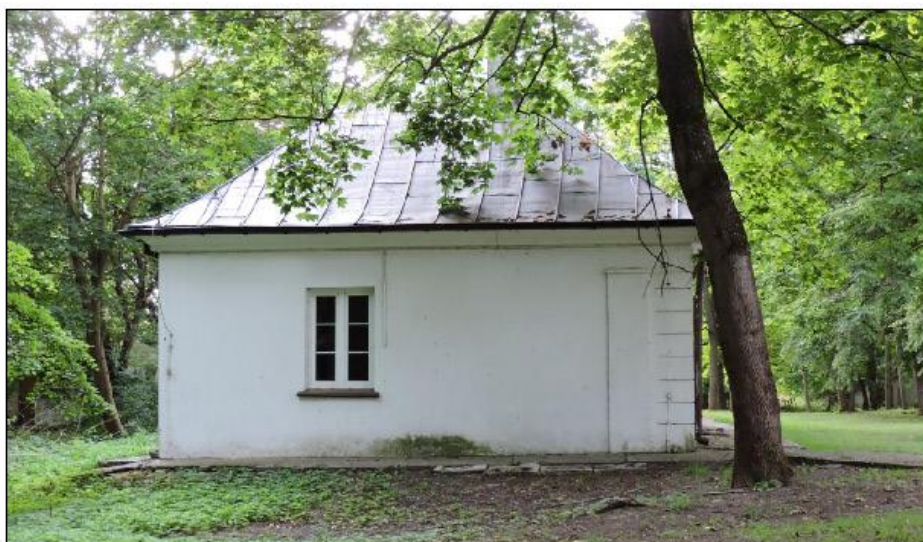
Fot. 113 Oficyna zachodnia, elewacja szczytowa – widok ogólny, stan zachowania z lipca/sierpnia 2022r.

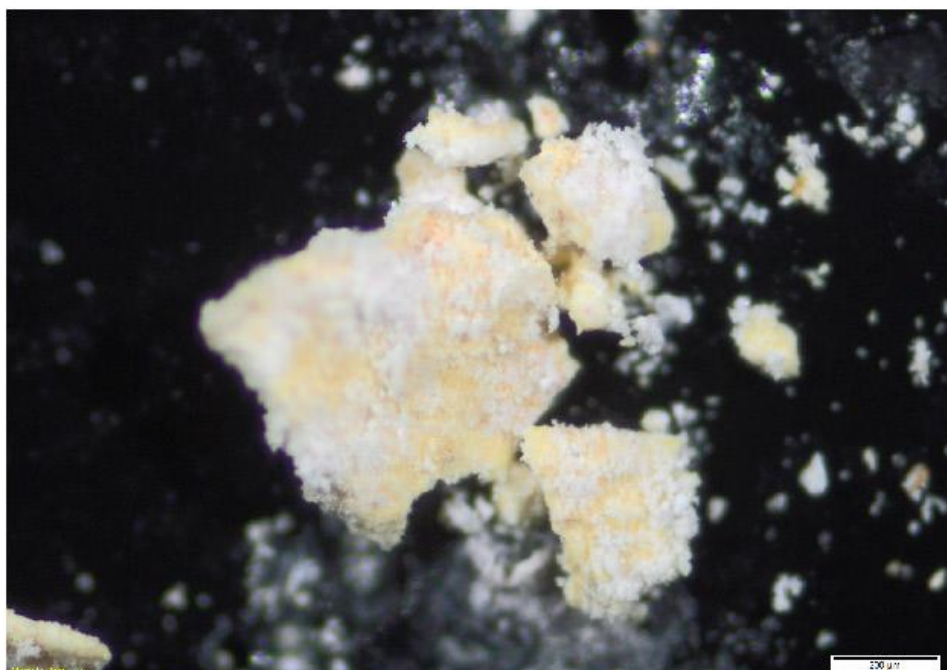
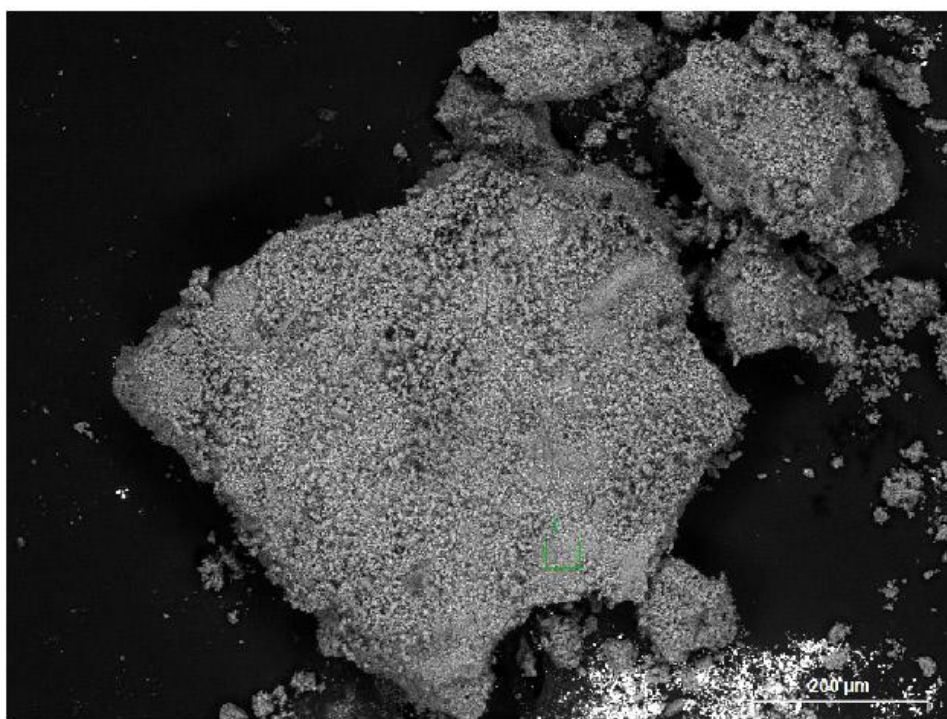
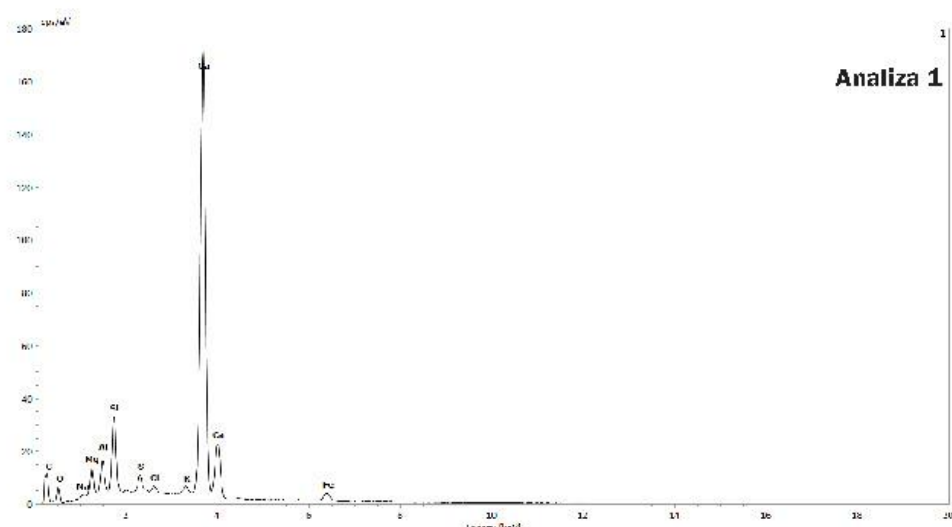
Próbka nr 1957. elewacja zachodnia, tło

**Analiza EDS: Ca, Si, Al, Mg, Fe, S, K, Cl, Na.**

**Interpretacja: węglan wapnia, żółcień żelazowa.**

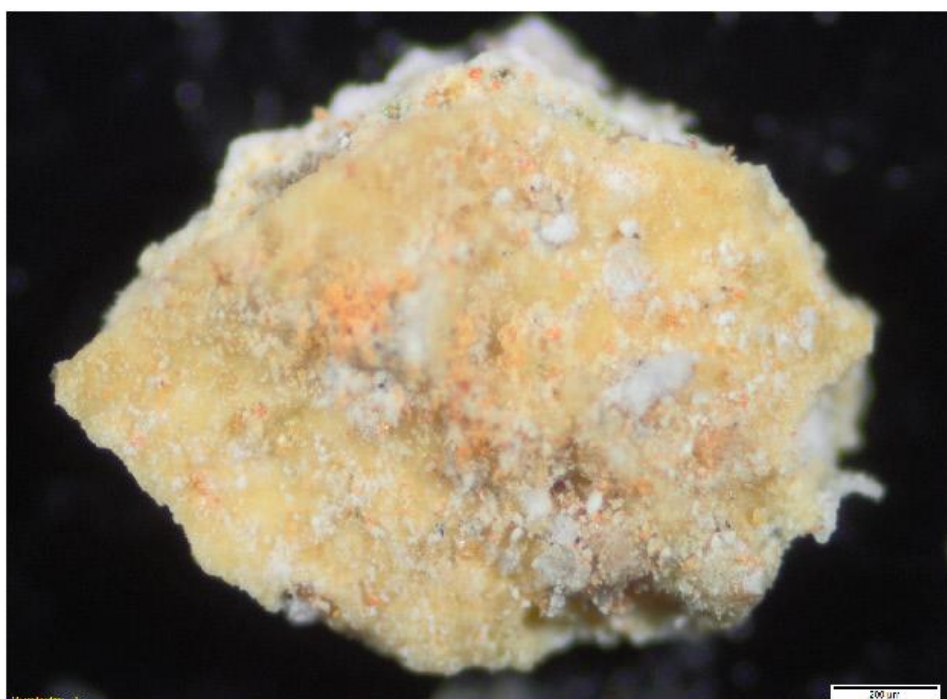
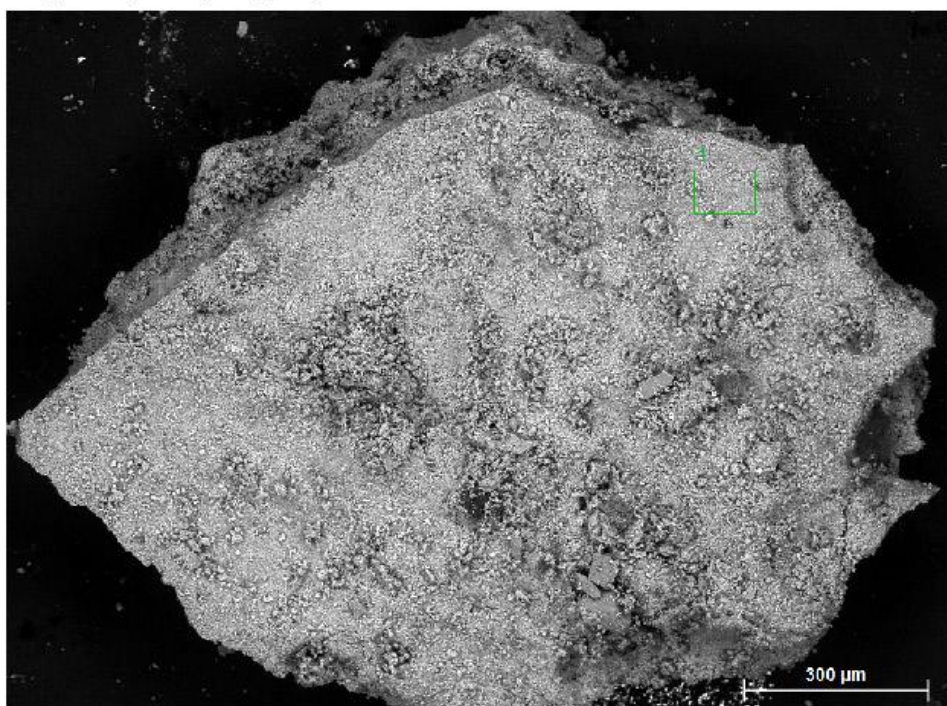
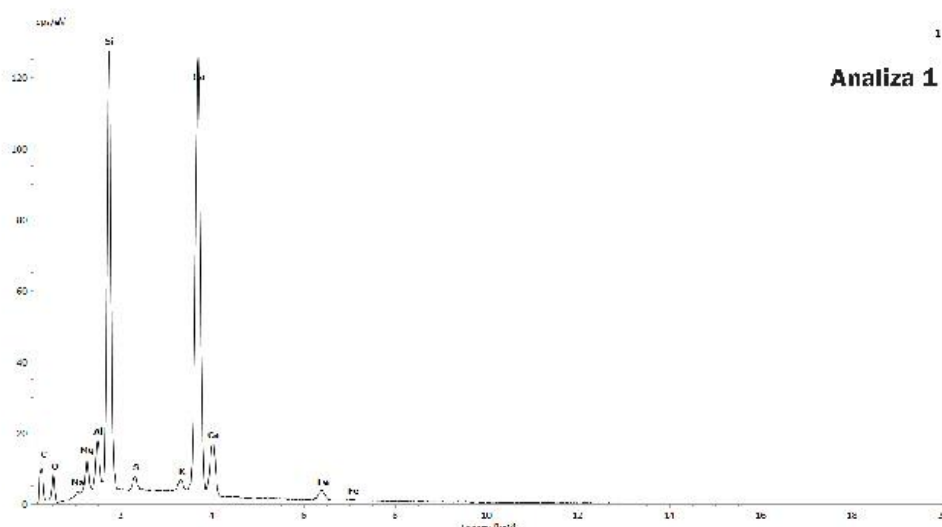
Próbka nr 1958. elewacja południowa, bonie, złobkowanie

**Analiza EDS: Si, Ca, Al, Mg, Fe, S, K, Na.**

**Interpretacja:** węglan wapnia, żółcień żelazowa, kwarc. Morfologia i skład pierwiastkowy warstwy odpowiada żółtej warstwie malarskiej w próbce nr 1957.

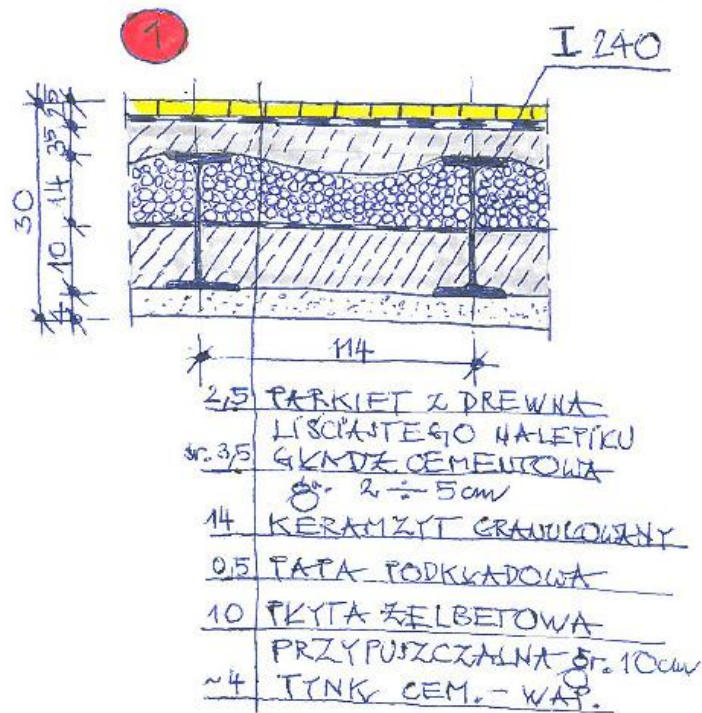
PRZEKRÓJ PRZESZ STROP POMIĘDZCZENIA  
PIĘTRA OD STRONY POŁNOCNEJ.

GRUBOŚĆ CAŁKOWITA STROPU 30 cm. PRZYPUSZCZALNA  
GRUBOŚĆ PŁYTY ŻELBETOWEJ POMIĘDZYŻEBROWEJ 10 cm.  
STROP GĘSTOŻEBROWY TYPU KLEŚNA. ŻEBRA STAŁOWE  
Z I 240 W STWIERDZONYM ROZSTAWIE OSIOWYM  
 $\Phi = 114$  cm. W DALSZYCH OBLICZENIACH NOŚNOŚCI STROPU  
PRZYJĘTO UKŁAD WARSTW ZGODNIE Z POWYŻSZYM  
PRZEKRÓTEM.

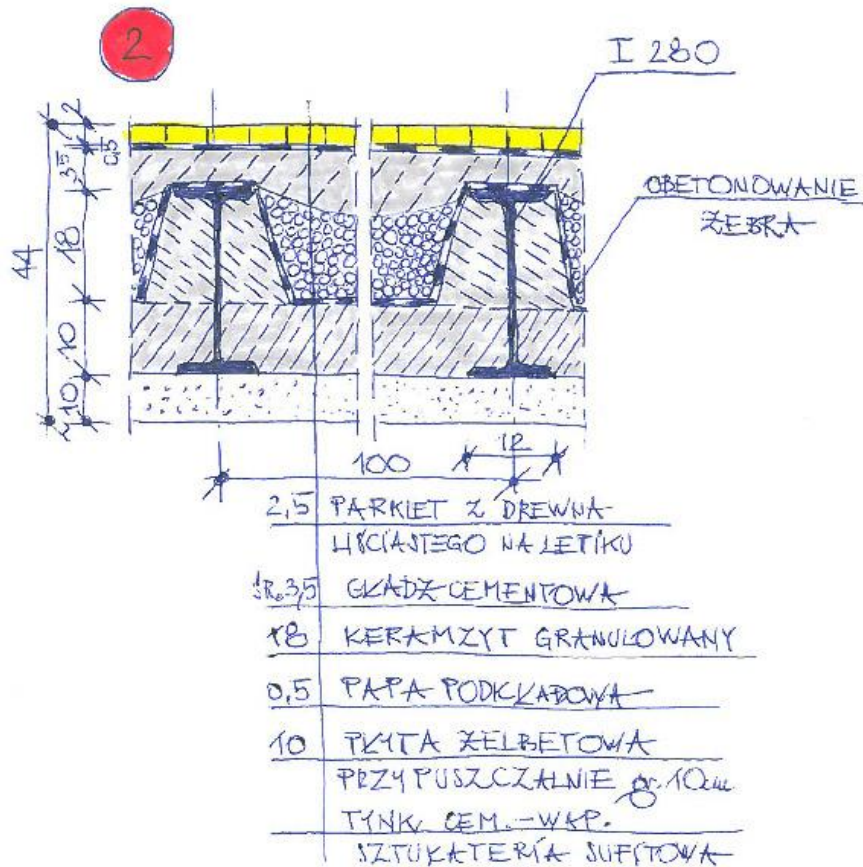
PRZEKRÓJ PRZEZ STROP POMIESZCZENIA  
PIĘTRA OD STRONY POKUDNIOWEJ.

GRUBOŚĆ STROPU 44cm. PRZYPUŚCZALNA GRUBOŚĆ PŁYTY ŻELBETOWEJ POMIĘDZYŻEBROWEJ 10cm. STROP GĘSTOŻEBROWY TYPU KLEINA. ŻEBRA STALOWE Z I 280. STWIERDZONY ROZSTAW ŻEBER  $s = 100\text{cm}$ . W DALSZYCH OBLICZENIACH NOŚNOŚCI STROPU PRZYJĘTO UKŁAD WARSTW ZGODNIE Z POWYŻSZYM PRZEKROJEM.

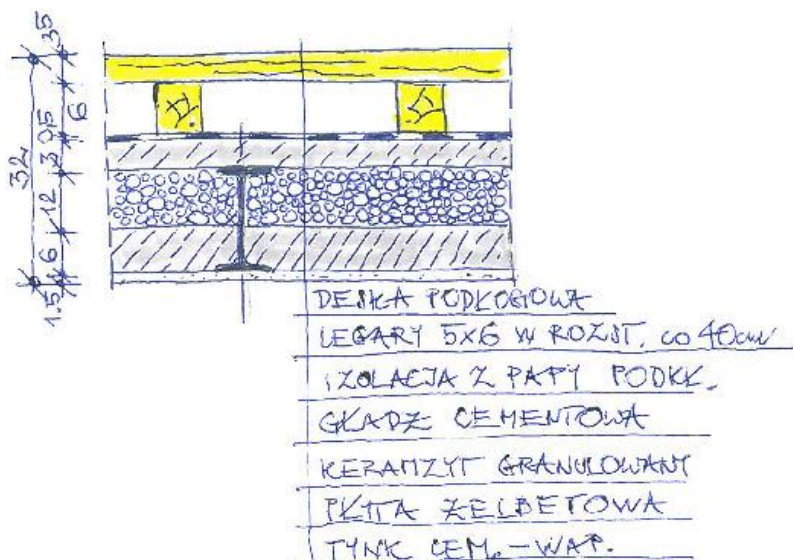
PRZEKROJ PRZECZ STROP NAD  
PARTEREM STWIERDZONY W POM. 018.

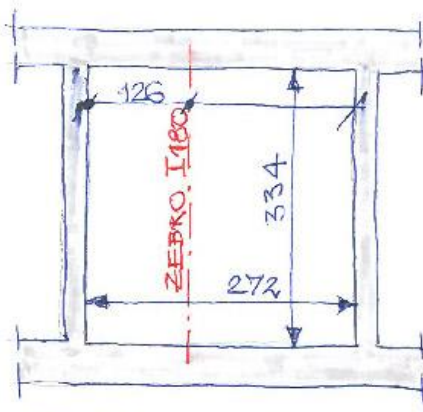
NA PODSTAWIE WIZJI LOKALNEJ W POM. 018  
STWIERDZONO WYSTĘPOWANIE ŻEBRA STALOWEGO O  
SZER. STÓPKI ok. 80 mm.

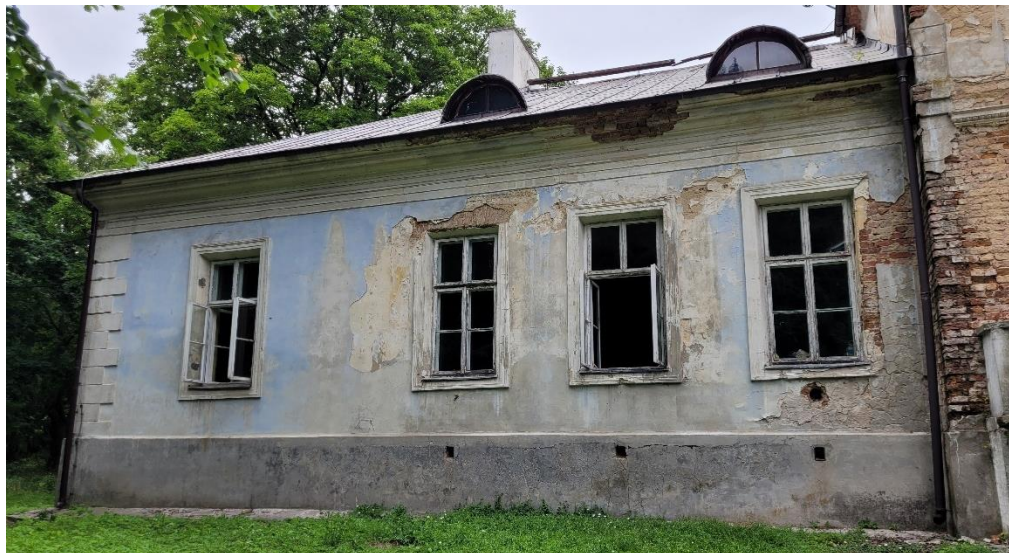
Fot. 16.

Część środkowa elewacji południowej. Widoczne odspojenia tynków i cegieł, powłok malarskich ślady aktywności wody. Na schodach widoczne intensywne zanieczyszczenia i biokorozja: wzrost roślin zielnych, glonów, mszaków i porostów

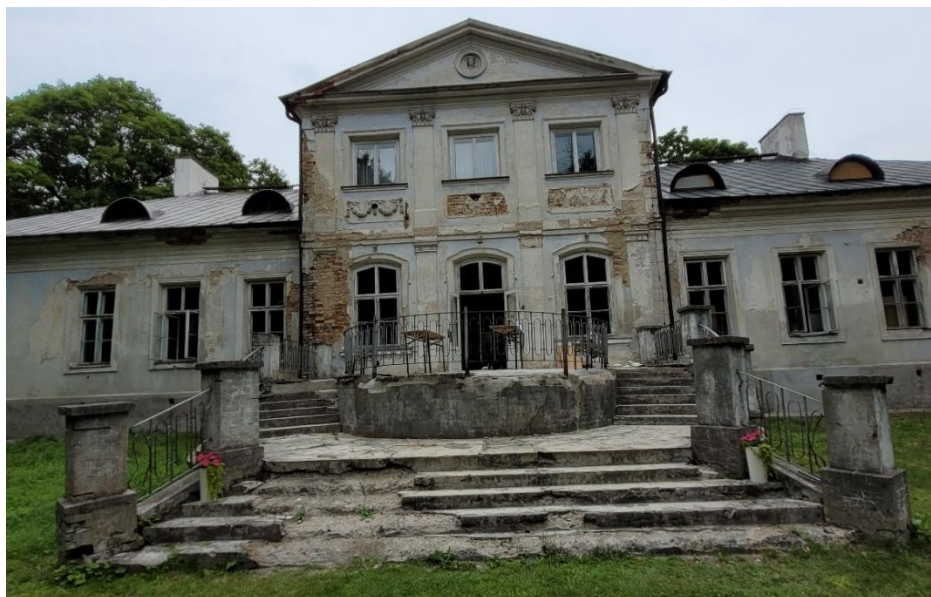
Fot. 17.

Część środkowa elewacji południowej. Widoczne odspojenia tynków i cegieł, elementów sztukaterii powłok malarskich, ślady aktywności wody. Na schodach widoczne intensywne zanieczyszczenia i biokorozja: wzrost roślin zielnych, glonów, mszaków i porostów

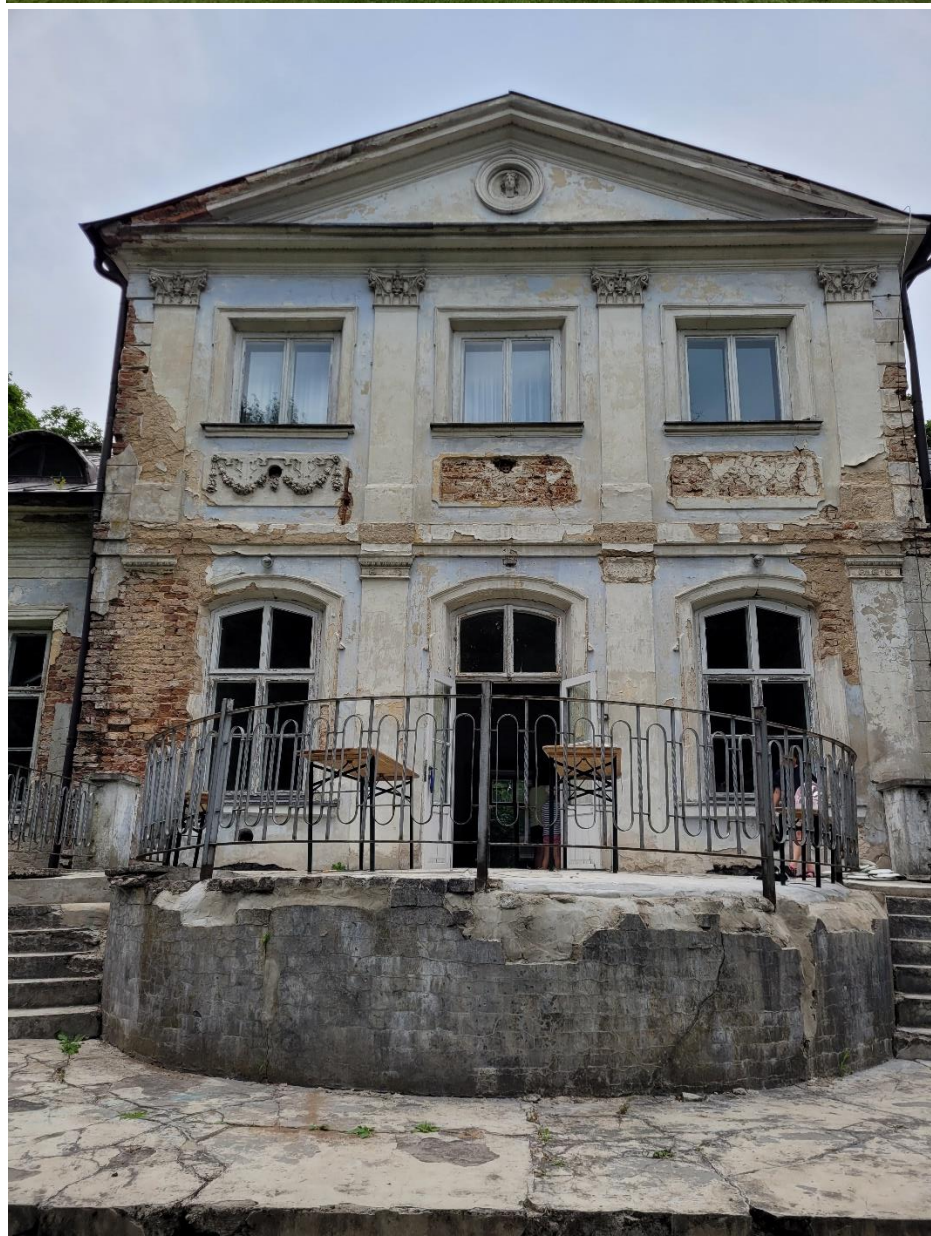
**Fot. 18 i 19**

*Uszkodzenia elewacji południowej budynku wzdłuż rur spustowych.*

*Widoczne odspojenia tynków i cegieł, elementów sztukaterii powłok malarskich, ślady aktywności wody. Na powierzchni cokołu i opaski widoczne intensywne zanieczyszczenia i biokorozja: wzrost roślin zielnych, glonów, mszaków i porostów*

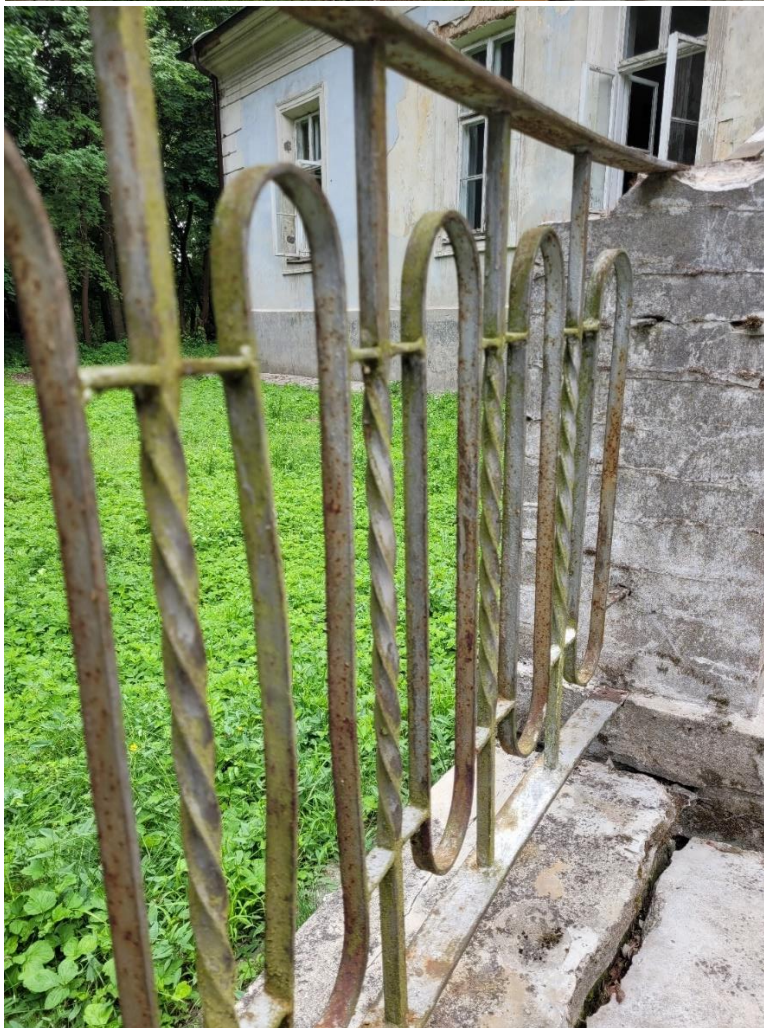
*Fot. 21 i 22  
Schody od strony  
południowschodniej.  
Na murze widoczne  
intensywne  
zanieczyszczenia,  
korozja biologiczna:  
wzrost glonów,  
mszaków, porostów.  
Na opasce widoczny  
wzrost roślin zielnych.  
Fot. Magdalena Dyda*

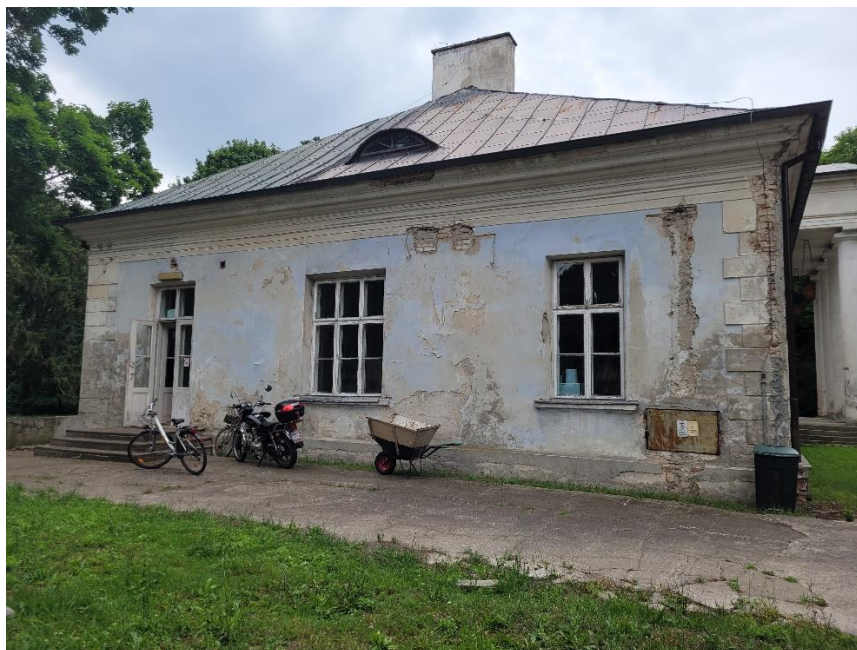
**Fot. 25.**

*Północnozachodnia  
elewacja Pałacu  
wzdłuż rur  
spustowych w  
narożniku.  
Widoczne odspojenia  
tynków i cegieł, ślady  
aktywności wody.  
Widoczna aktywność  
glonów, mszaków i  
porostów.*

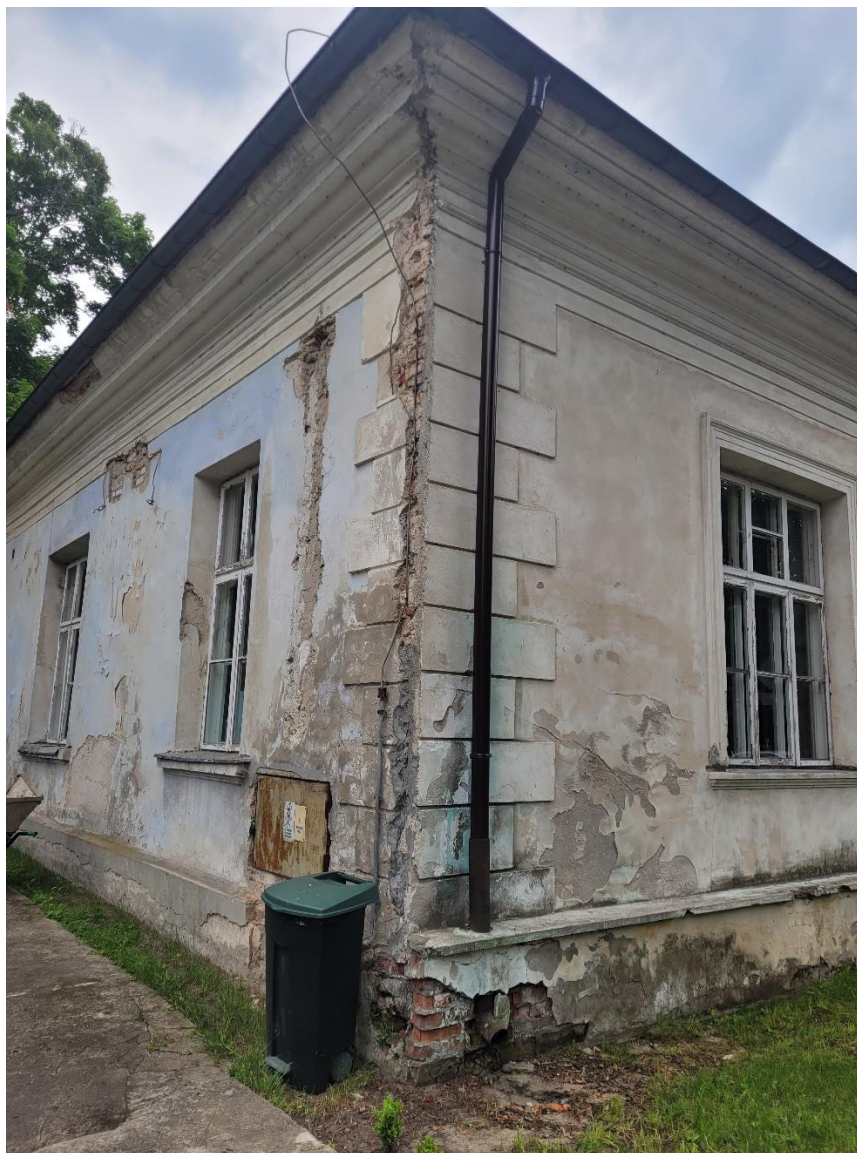
**Fot. 26**  
*Północnozachodnia  
elewacja Pałacu.  
Widoczne odspojenia  
tynków i cegieł, ślady  
aktywności wody. Na  
opasce widoczny  
rozrost roślin zielnych.  
Na murku oraz strefie  
cokołu widoczna  
aktywność glonów,  
mszaków i porostów.*  
Fot. Magdalena Dyda
